# DIAGNÓSTICO DE ESTRUCTURAS EVALUADAS EN LA CIUDAD COLONIAL

LA OFICINA NACIONAL DE EVALUACIÓN SÍSMICA Y VULNERABILIDAD  
DE INFRAESTRUCTURAS Y EDIFICACIONES (ONESVIE)

PROGRAMA DESARROLLO  
**TURISTICO Y URBANO**  
CIUDAD COLONIAL DE SANTO DOMINGO

# VOL. 1

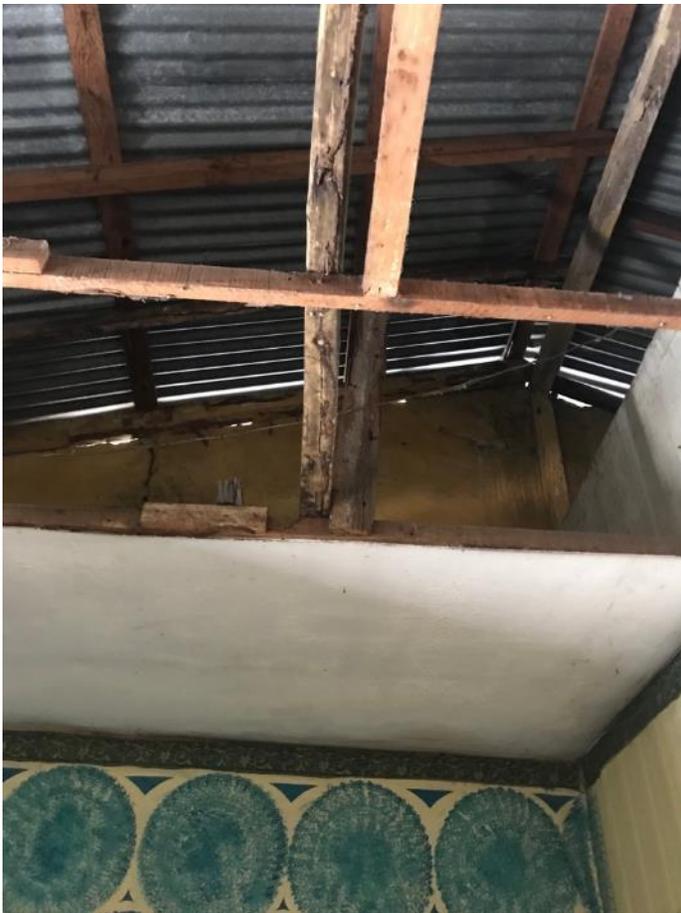
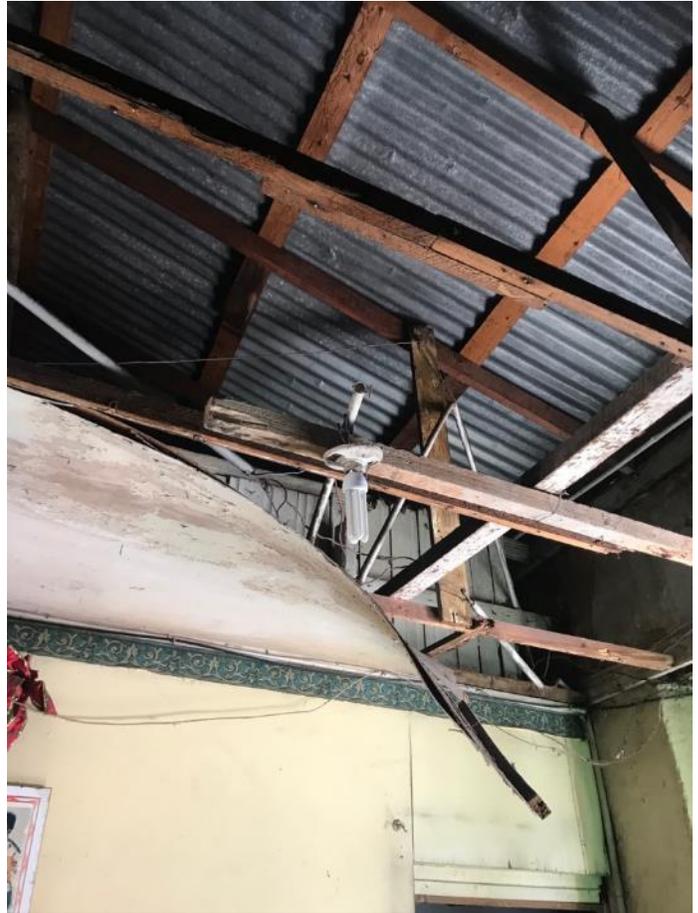
EL EQUIPO TÉCNICO PUDO OBSERVAR QUE PARTE DE LA CUBIERTA INFERIOR DEL TECHO, SE ESTÁ DESPRENDIENDO, DEJÁNDOLO EXPUESTO Y EN ALGUNAS ZONAS CON MATERIAL COLGANTE. ESTO PUEDE PERJUDICAR A LAS PERSONAS QUE VIVEN EN LA EDIFICACION A LA HORA DE QUE SE REALICE EL PROYECTO EN LA CALLE FRENTE A ESTA, PUESTO A QUE LAS VIBRACIONES QUE SE PRODUCIRÁN PUEDEN DESPRENDER LA CUBIERTA.

IMAGEN 4. CUBIERTA INFERIOR DE TECHO DESPRENDIDA

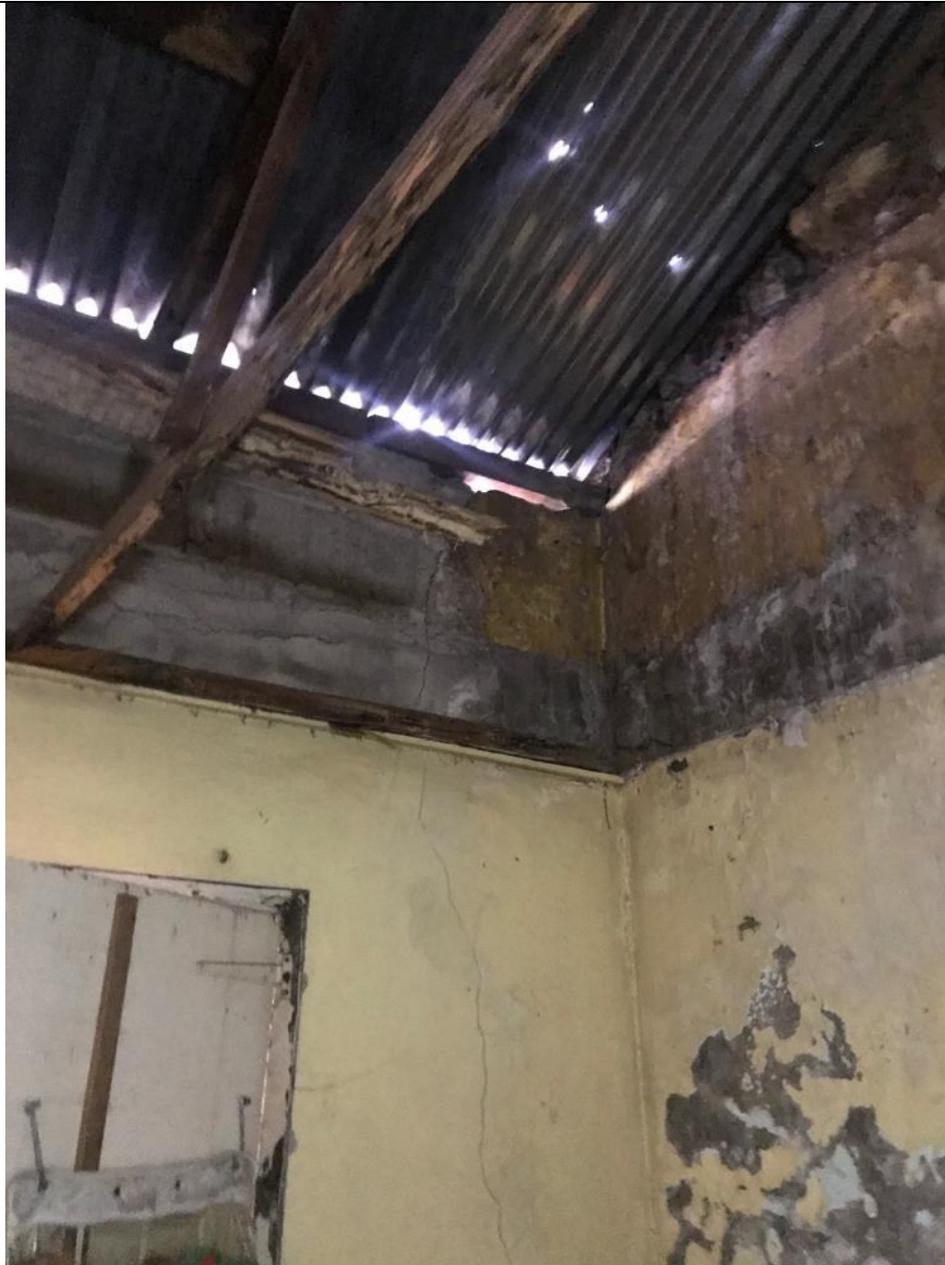
EL EQUIPO TÉCNICO ENCONTRÓ GRIETAS EN LOS MUROS DE MAMPOSTERÍA DE TAPIA QUE CONFORMAN LA FACHADA DE LA EDIFICACIÓN, ESTAS PUEDE QUE SE DEBAN A LA FALTA DE MANTENIMIENTO PUESTO QUE EN ESTE TIPO DE MUROS SUELE SER INFESTADOS POR PLANTAS PARÁSITAS, TAMBIÉN PUEDE DEBERSE A OCURRENCIA DE ALGÚN EVENTO SÍSMICO EN EL PASADO. ESTAS GRIETAS PUEDEN SER PERJUDICIALES PARA LOS FINES DEL PROYECTO QUE SE REALIZARÁ EN LA CALLE DEBIDO A QUE LAS GRIETAS SE PUEDEN AGRAVARSE CON LAS VIBRACIONES, DEBILITANDO LA RESISTENCIA Y ESTABILIDAD DE LOS MUROS.

IMAGEN 5. GRIETAS EN MUROS DE MAMPOSTERÍA DE TAPIA

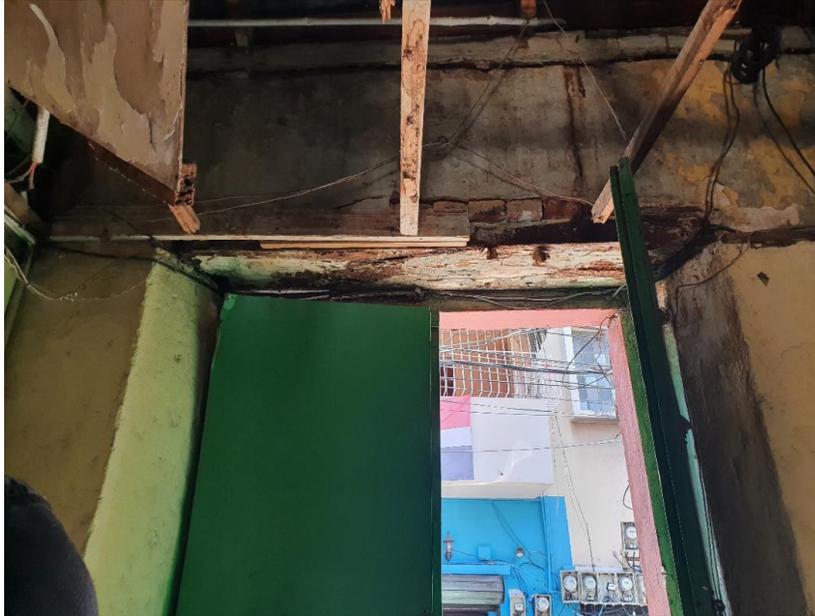
EL EQUIPO TÉCNICO OBSERVÓ GRIETAS EN EL DINTEL DEL MURO DE ENTRADA A LA EDIFICACION

IMAGEN 6. GRIETAS EN EL DINTEL DE ENTRADA A LA EDIFICACION

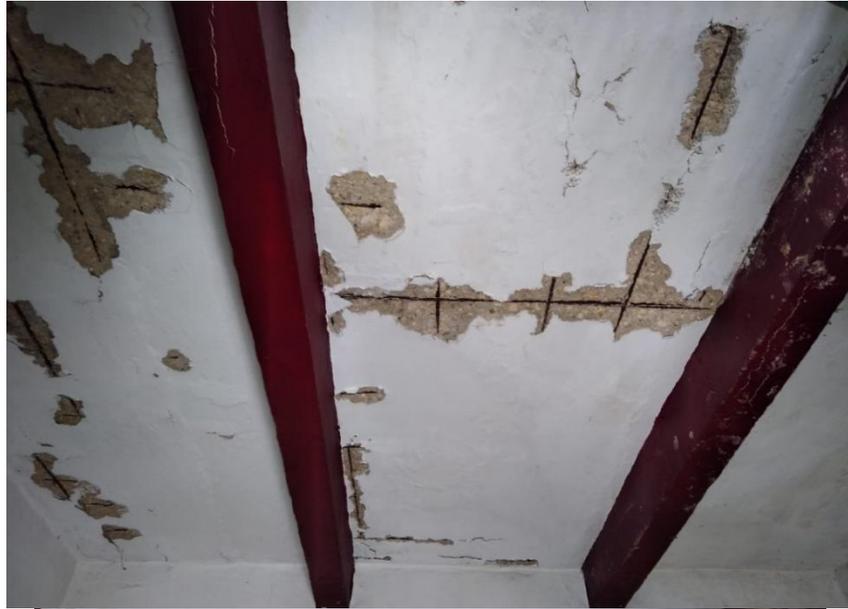
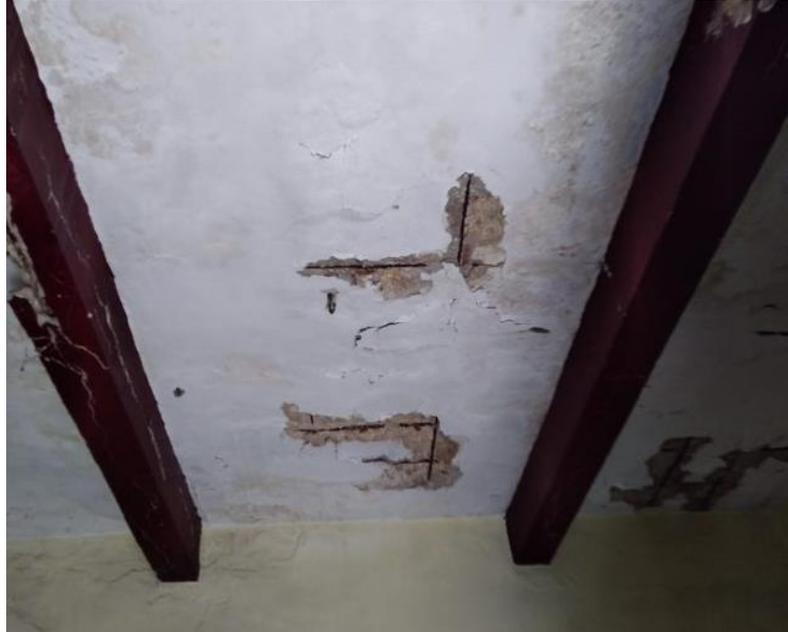
EL EQUIPO TÉCNICO PUDO OBSERVAR QUE GRAN PARTE DEL TECHO ESTÁ MUY DETERIORADO, SE OBSERVÓ QUE EL RECUBRIMIENTO SE HA DESPRENDIDO DEJANDO EL ACERO EXPUESTO, SE OBSERVÓ TAMBIÉN CORROSIÓN EN EL ACERO DE LAS LOSAS.

IMAGEN 4. DESPRENDIMIENTO DEL RECUBRIMIENTO DEL TECHO Y CORROSIÓN EN EL ACERO.

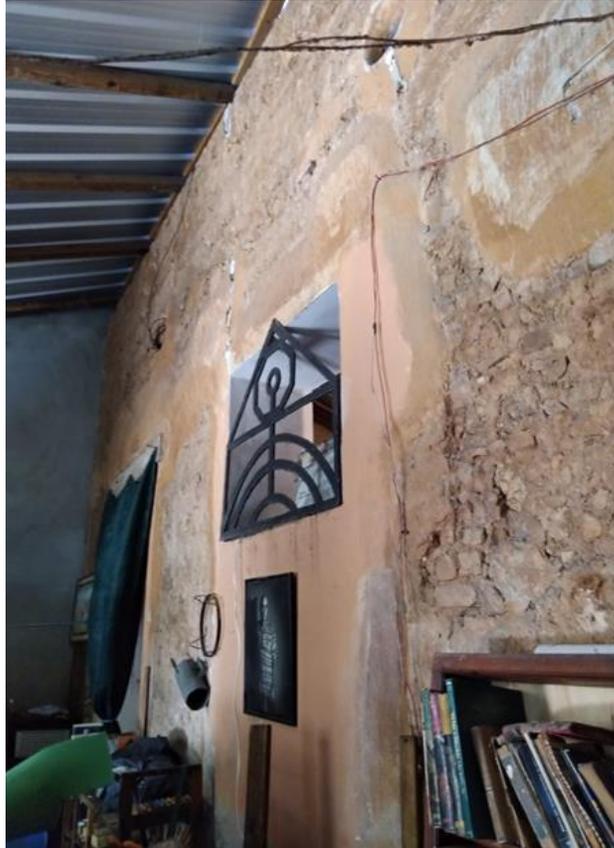
EL EQUIPO TÉCNICO PUDO OBSERVAR QUE LOS MUROS DE MAMPOSTERÍA PRESENTA DETERIORO Y REQUIERE ATENCION DE MANTENIMIENTO EN EL RECUBRIMIENTO.

IMAGEN 5. DETERIORO EN MAMPOSTERÍA

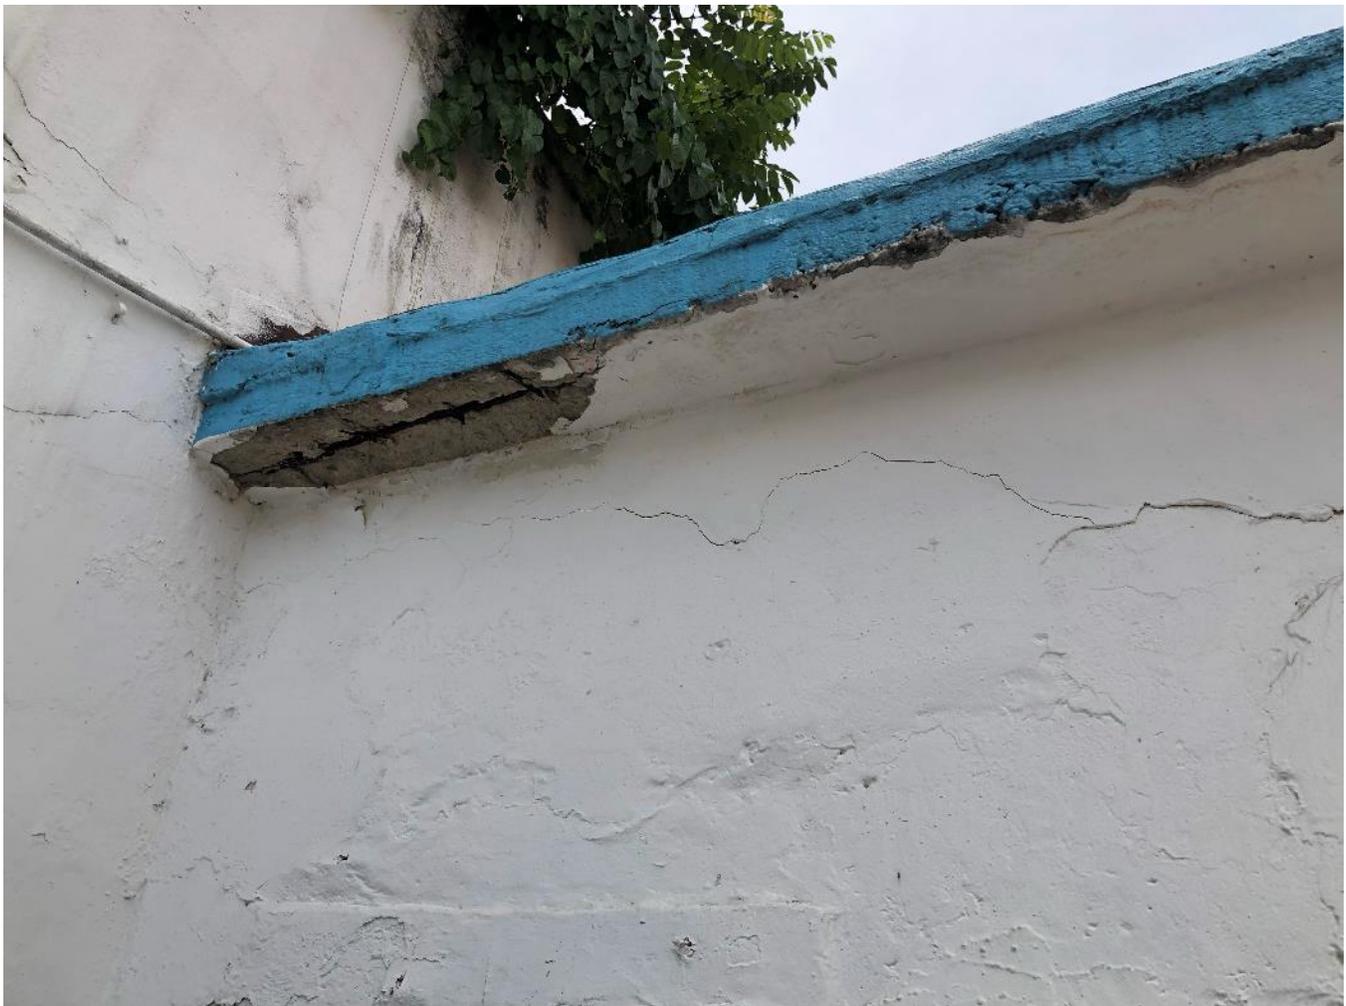
EL EQUIPO TÉCNICO PUDO OBSERVAR QUE PARTE DEL RECUBRIMIENTO DE LAS LOSAS DE CONCRETO SE ENCUENTRA DESPRENDIDO, DEJANDO EXPUESTO EL ACERO DE REFUERZO DE ESTAS, ESTO PUEDE SER DEBIDO A LA CORROSIÓN QUE PRESENTA EL ACERO DE REFUERZO Y QUE DEBE SER CORREGIDO PARA EVITAR QUE LA CORROSIÓN SE EXPARSA EN TODA LA ESTRUCTURA.

IMAGEN 4. LOSA EN VOLADIZO CON RECUBRIMIENTO DESPRENDIDO Y ACERO EXPUESTO.

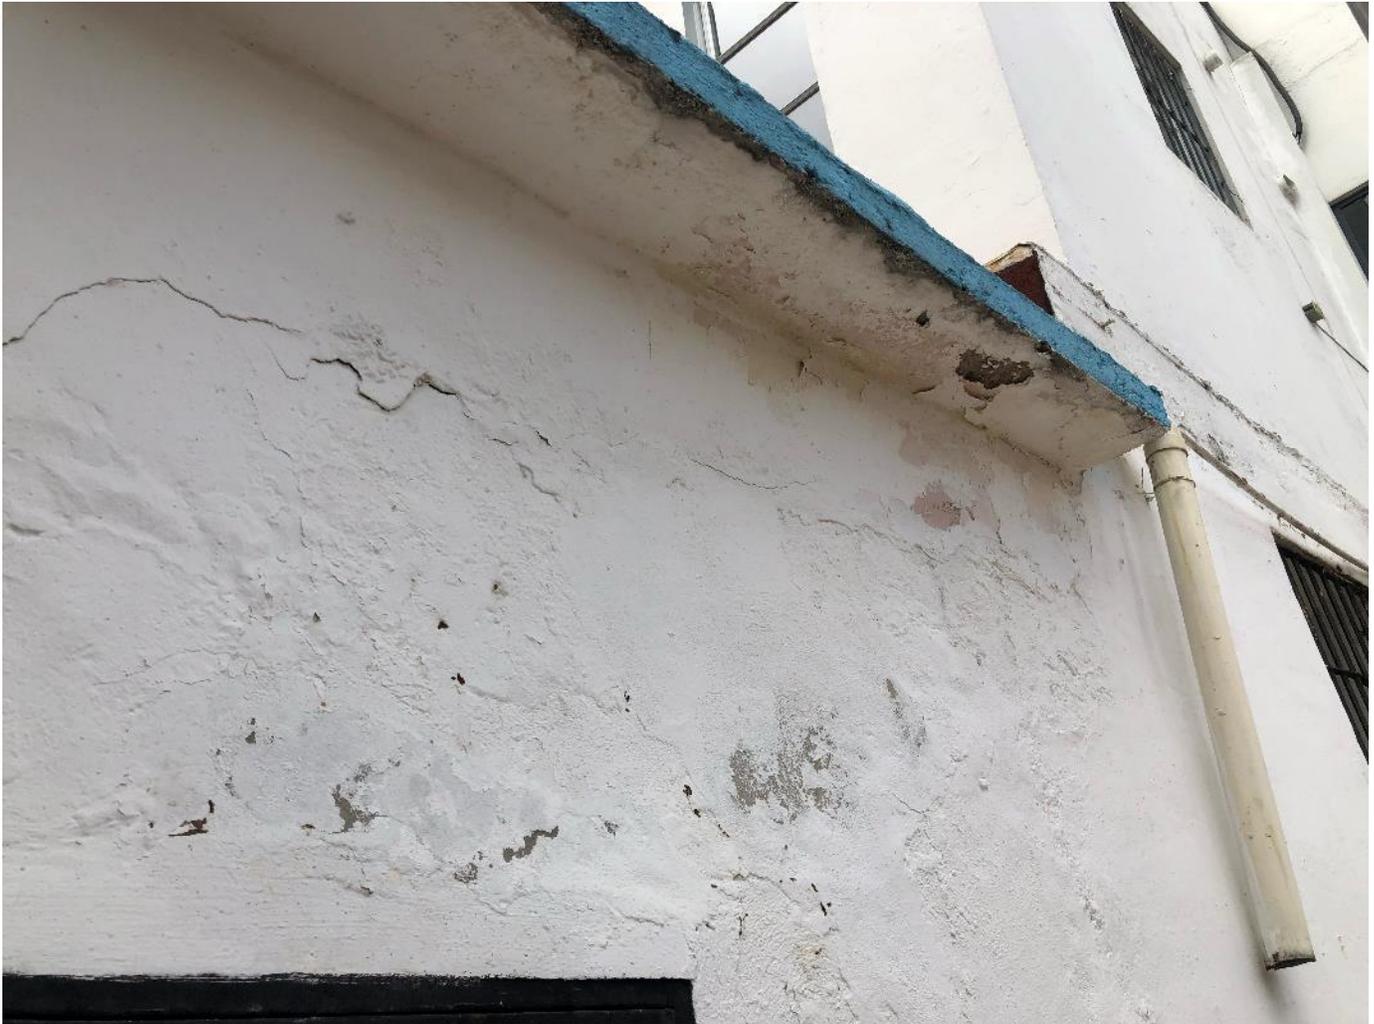
EL EQUIPO TÉCNICO ENCONTRÓ GRIETAS EN LOS MUROS DE MAMPOSTERÍA DE BLOQUES DE HORMIGÓN

IMAGEN 5. GRIETAS EN MUROS DE MAMPOSTERÍA DE LA PARTE INTERIOR DEL EDIFICIO.

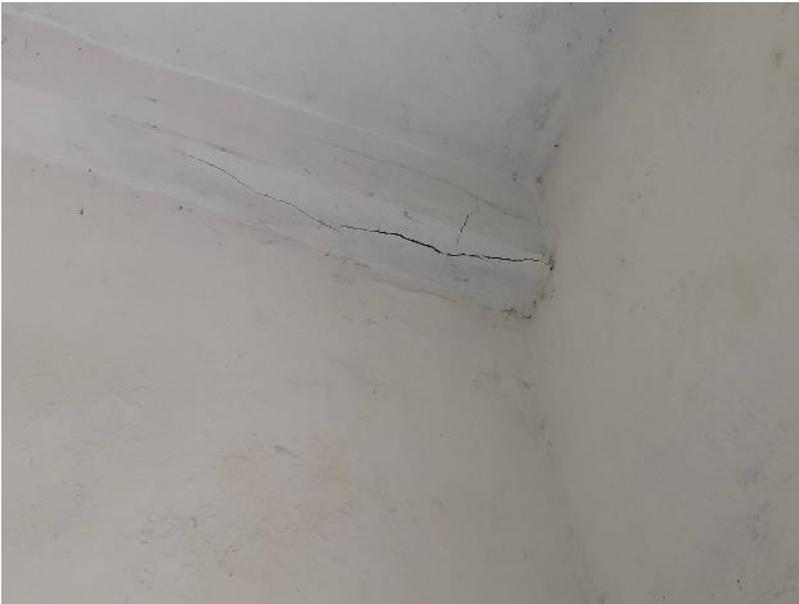
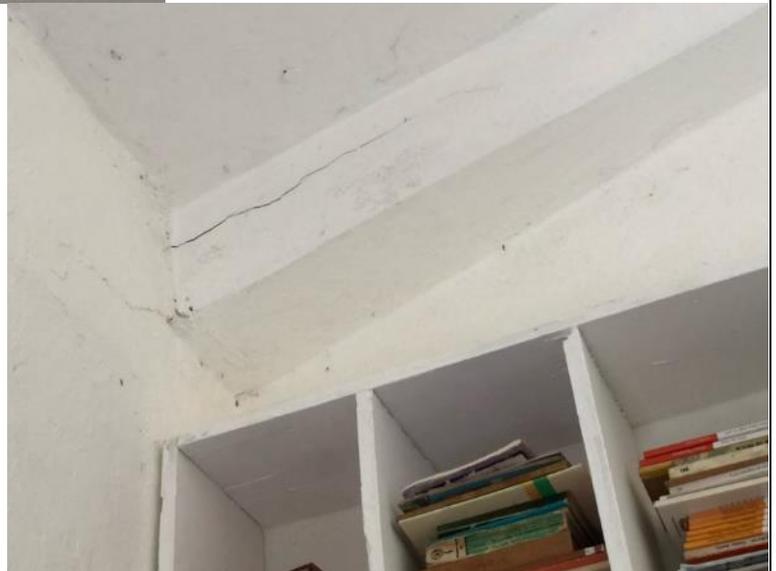
EL EQUIPO TÉCNICO OBSERVÓ GRIETAS EN LAS VIGAS DE TECHO EN VARIAS ZONAS DEL EDIFICIO, ESTAS GRIETAS SE ECUESTRAN EN LA PARTE DEL APOYO DE LA VIGA.

IMAGEN 6. GRIETAS LAS VIGAS DE LA EDIFICACIÓN

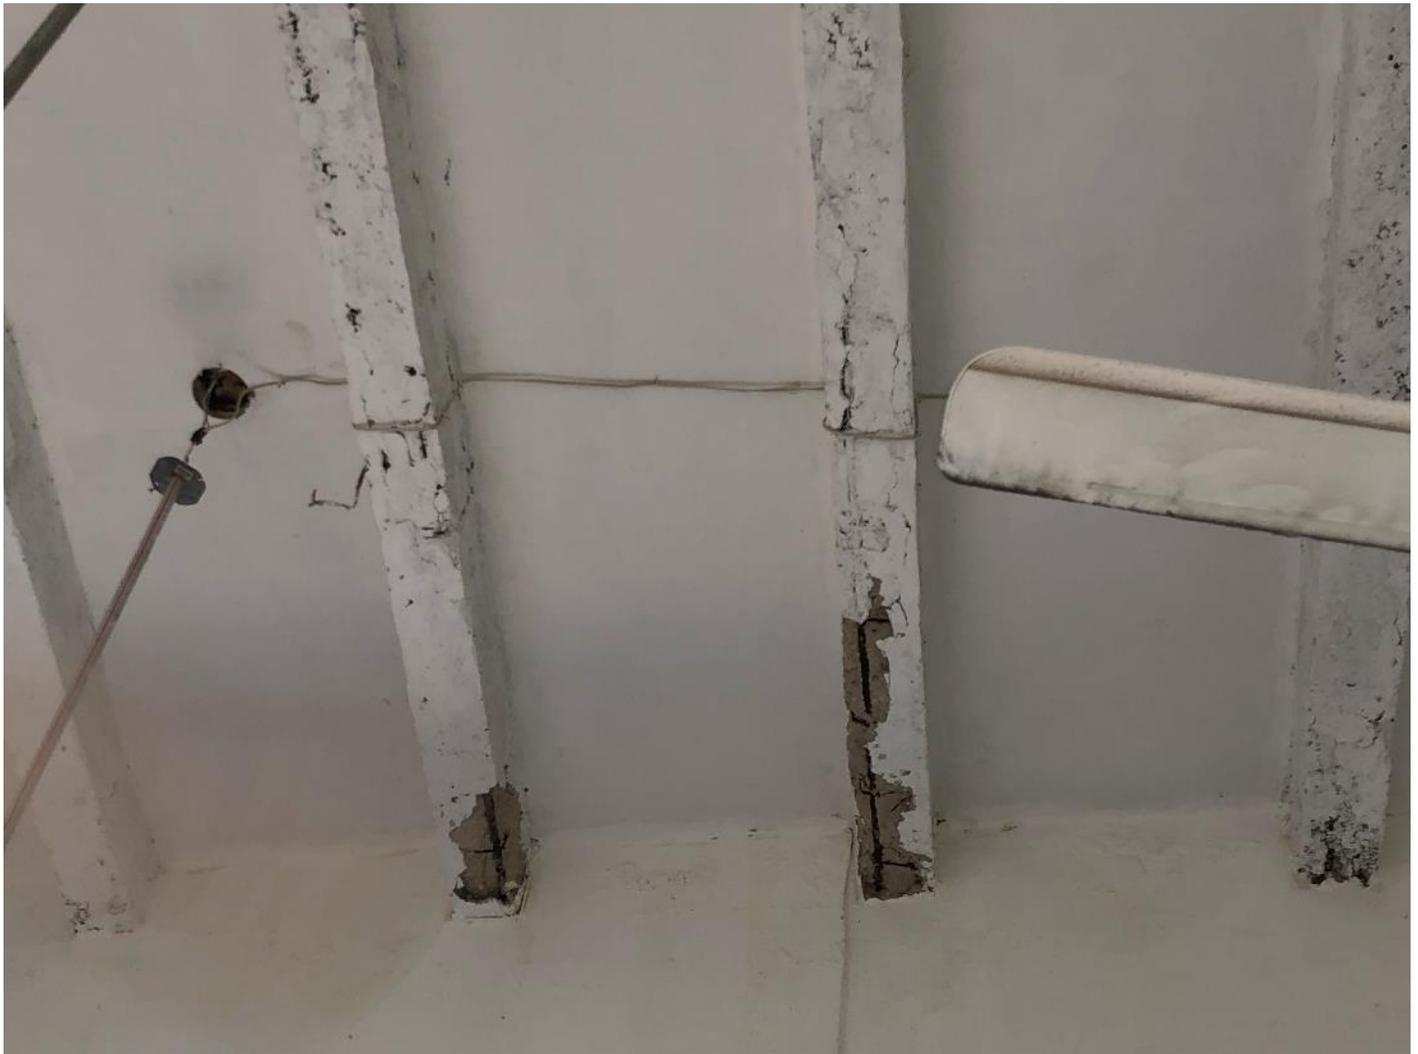
EL EQUIPO TÉCNICO PUDO OBSERVAR QUE HAY UN DESPRENDIMIENTO DEL RECUBRIMIENTO DE LA MAYORÍA DE LAS VIGAS QUE DESAGUAN A LA CALLE SÁNCHEZ, DEJANDO EL ACERO DE REFUERZO EXPUESTO Y CON PRESENCIA DE CORROSIÓN NO TRATADA.

IMAGEN 7. DESPRENDIMIENTO DEL RECUBRIMIENTO DE LAS VIGAS DE CONCRETO.

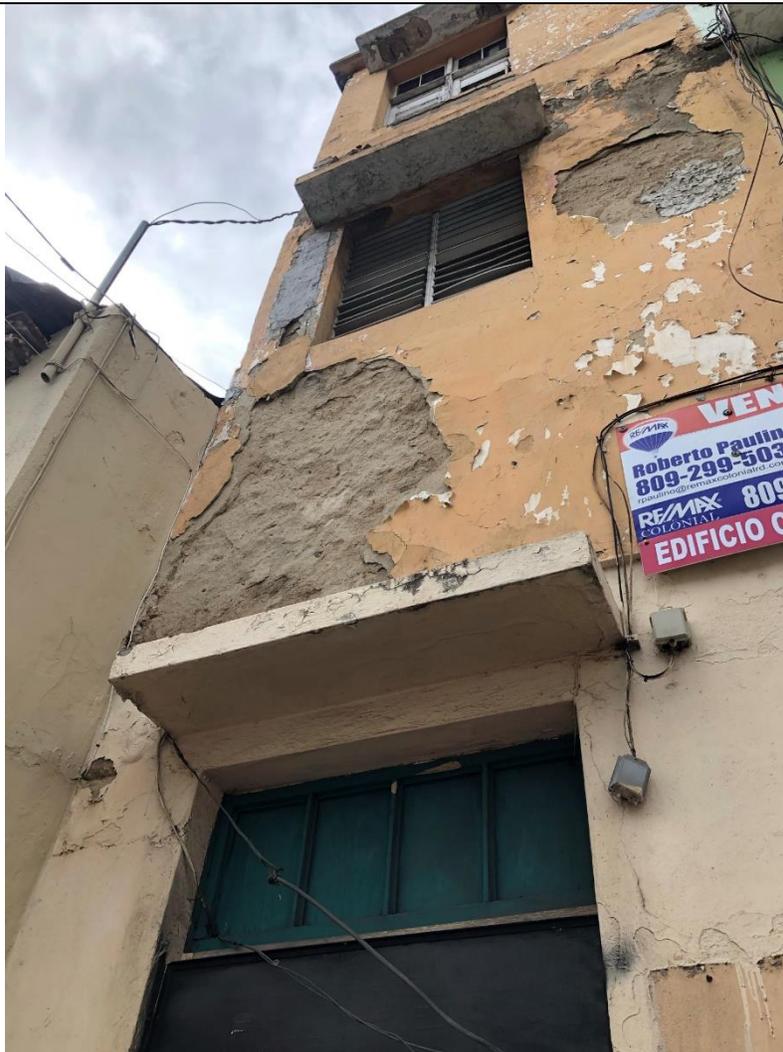
EL EQUIPO TÉCNICO PUDO OBSERVAR QUE LOS MUROS EXTERIORES PRESENTAN DETERIORO POR FALTA DE MANTENIMIENTO. ESTO PUEDE SER UNA CONDICION DE VULNERABILIDAD ANTE LAS EXCAVACIONES PROYECTADAS A HACER EN LA CALLE.

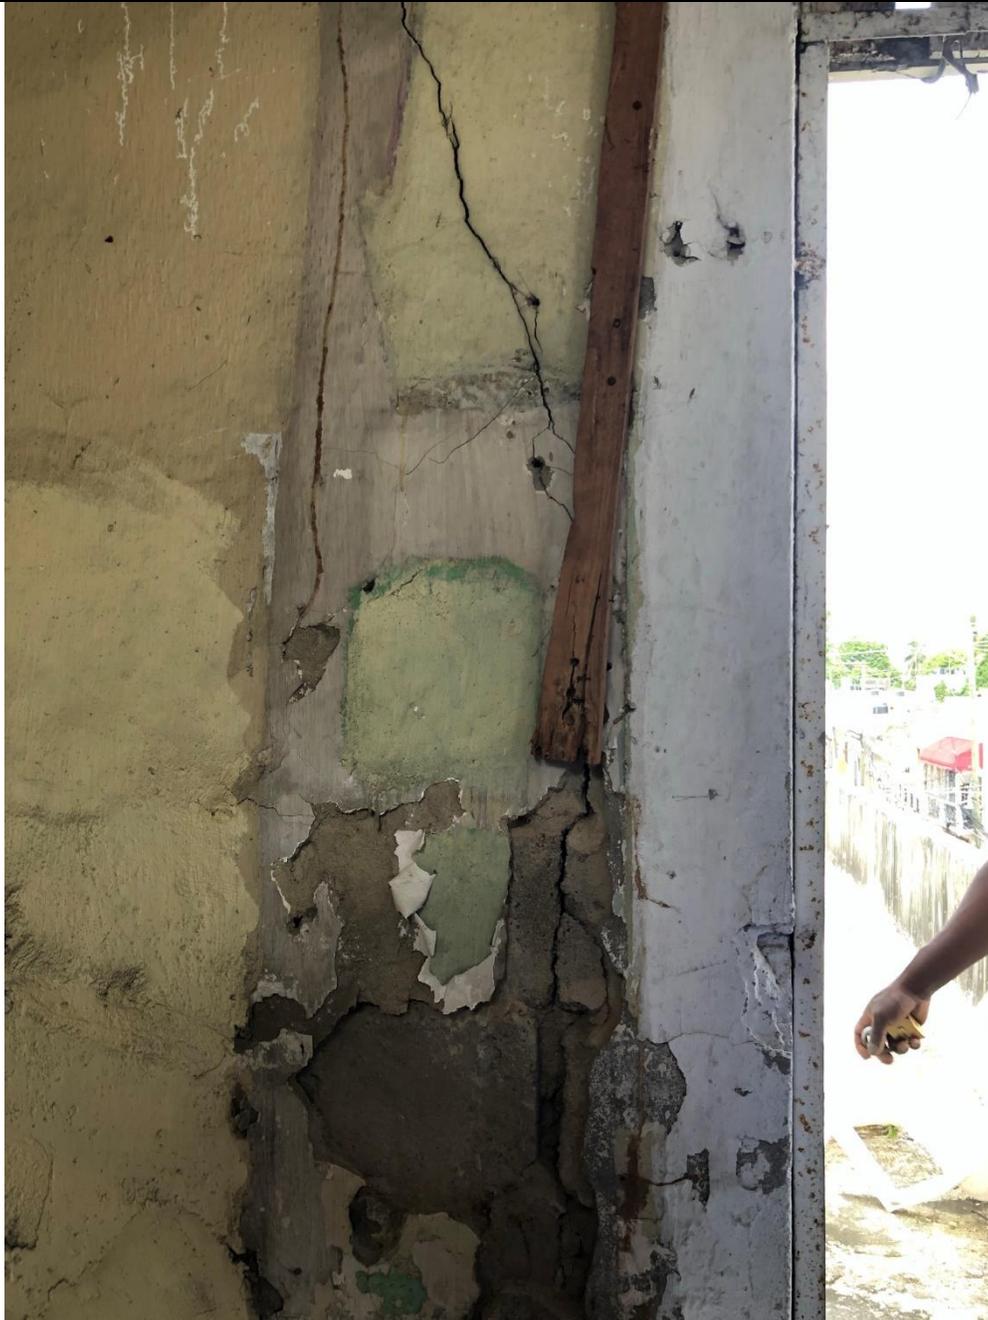
EL EQUIPO TÉCNICO ENCONTRÓ GRIETAS EN LOS MUROS DE HORMIGÓN QUE CONFORMAN LA FACHADA DE LA EDIFICACIÓN, ESTAS PUEDE QUE SE DEBAN A LA FALTA DE MANTENIMIENTO PUESTO QUE EN ESTE TIPO DE MUROS SUELE SER INFESTADOS POR PLANTAS PARÁSITAS, TAMBIÉN PUEDE DEBERSE A OCURRENCIA DE ALGÚN EVENTO SÍSMICO EN EL PASADO. ESTAS GRIETAS PUEDEN SER PERJUDICIALES PARA LOS FINES DEL PROYECTO QUE SE REALIZARÁ EN LA CALLE DEBIDO A QUE LAS GRIETAS SE PUEDEN AGRAVARSE CON LAS VIBRACIONES DEBILITANDO LA RESISTENCIA Y ESTABILIDAD DE LOS MUROS

IMAGEN 4. GRIETAS EN MUROS DE HORMIGÓN

Reparar las grietas presentes en muros, eliminar las plantas parasitas las cuales generan dichas grietas y reparar los vuelos y grietas.

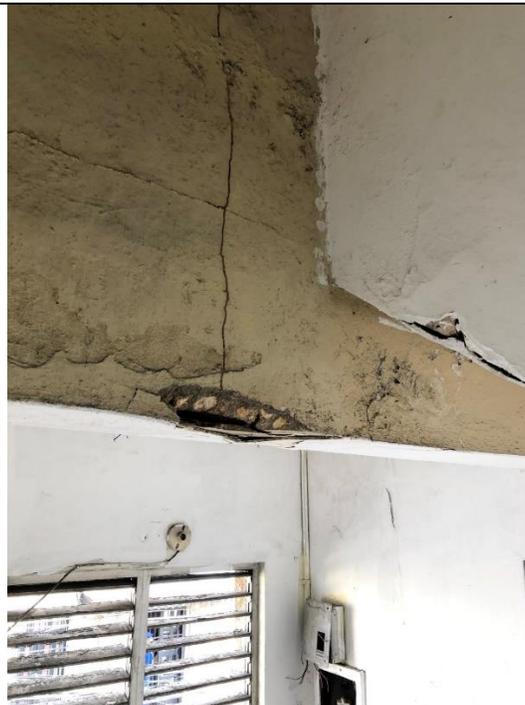
EL EQUIPO TÉCNICO PUDO OBSERVAR QUE LA VIGA QUE APOYA LA ESCALERA PRESENTA GRIETAS PREOCUPANTES.

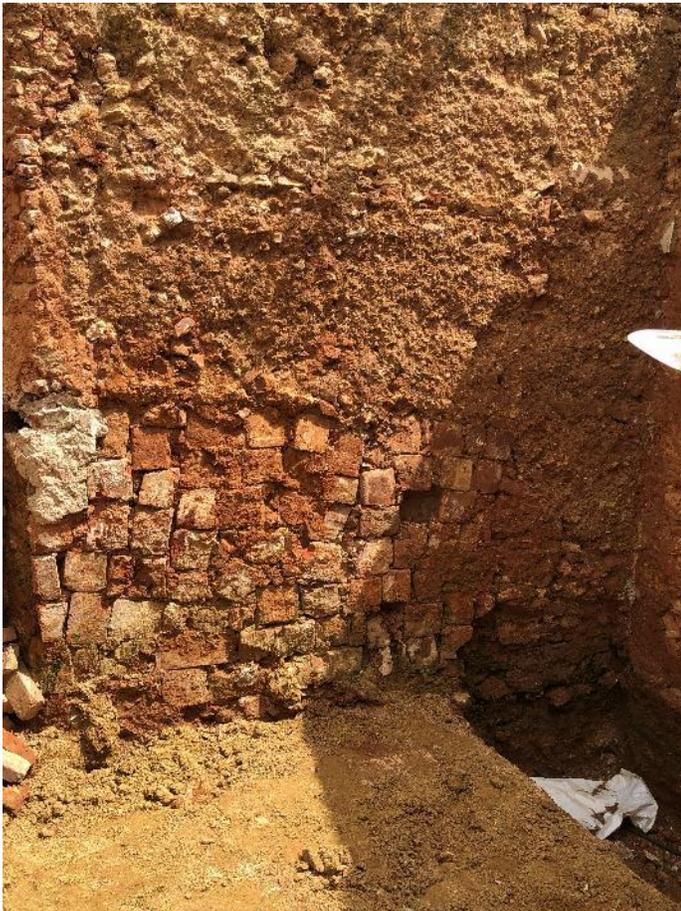
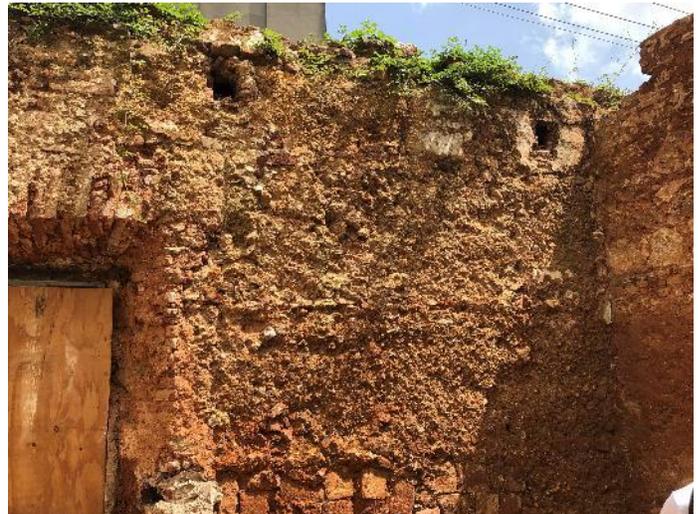
EL EQUIPO TÉCNICO PUDO OBSERVAR QUE LOS MUROS DE TAPIA ESTÁN AL DESCUBIERTO Y SIN ARRIOSTRE EN LA PARTE SUPERIOR DEBIDO A LA AUSENCIA DE UN TECHADO, EL CUAL FUE REMOVIDO PARA UN PROCESO DE AMPLIACIÓN O UNIÓN CON OTRA EDIFICACIÓN ALEDAÑA, LOS DINTELES INTERIORES PRESENTAN APUNTALAMIENTO DEFICIENTE Y OTROS NO TIENEN, TAMBIÉN SE PUDO PRESENCIAR QUE SE HICIERON CALICATAS EN ALGUNAS ZONAS DE LA EDIFICACIÓN.

IMAGEN 2. MUROS DE TAPIA AL DESCUBIERTO Y SIN TECHO

Se recomienda realizar una reparación y reforzamiento general que incluyan trabajos de investigación que identifiquen y permitan garantizar la estabilidad de los muros y dinteles de la edificación, y evitar la prolongación del deterioro, daños irreversibles en el edificio.

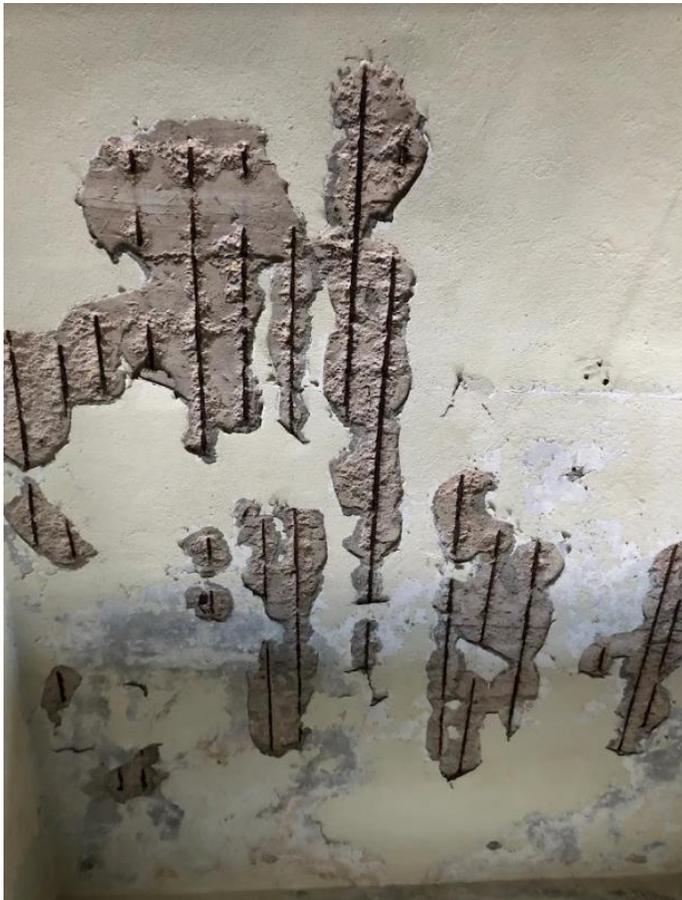
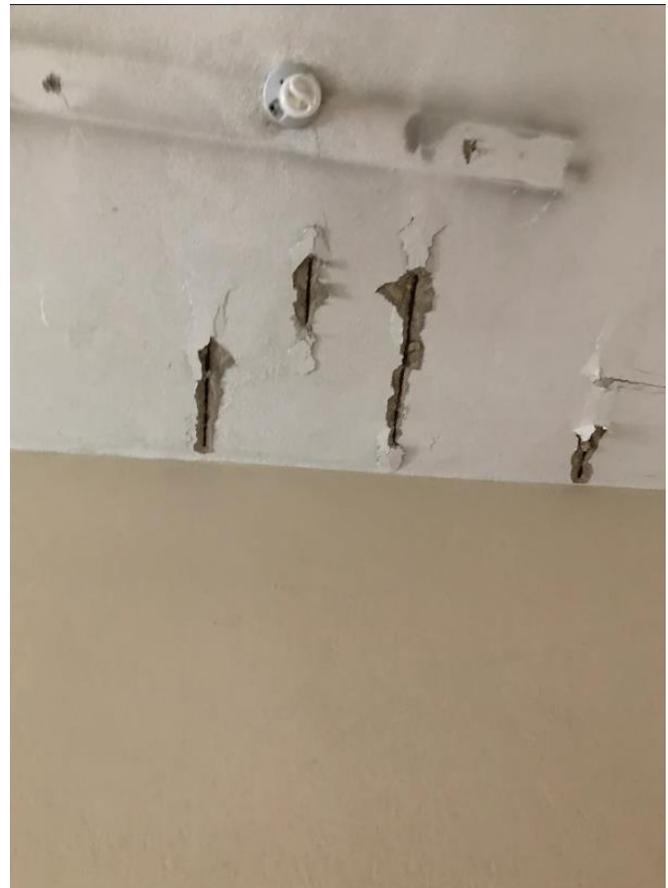
EL EQUIPO TÉCNICO PUDO OBSERVAR QUE GRAN PARTE DEL TECHO ESTÁ MUY DETERIORADO, SE OBSERVÓ QUE EL RECUBRIMIENTO SE HA DESPRENDIDO DEJANDO EL ACERO EXPUESTO, SE OBSERVÓ TAMBIÉN CORROSIÓN EN EL ACERO DE LAS LOSAS.

IMAGEN 2. DESPRENDIMIENTO DEL RECUBRIMIENTO DEL TECHO Y CORROSIÓN EN EL ACERO.

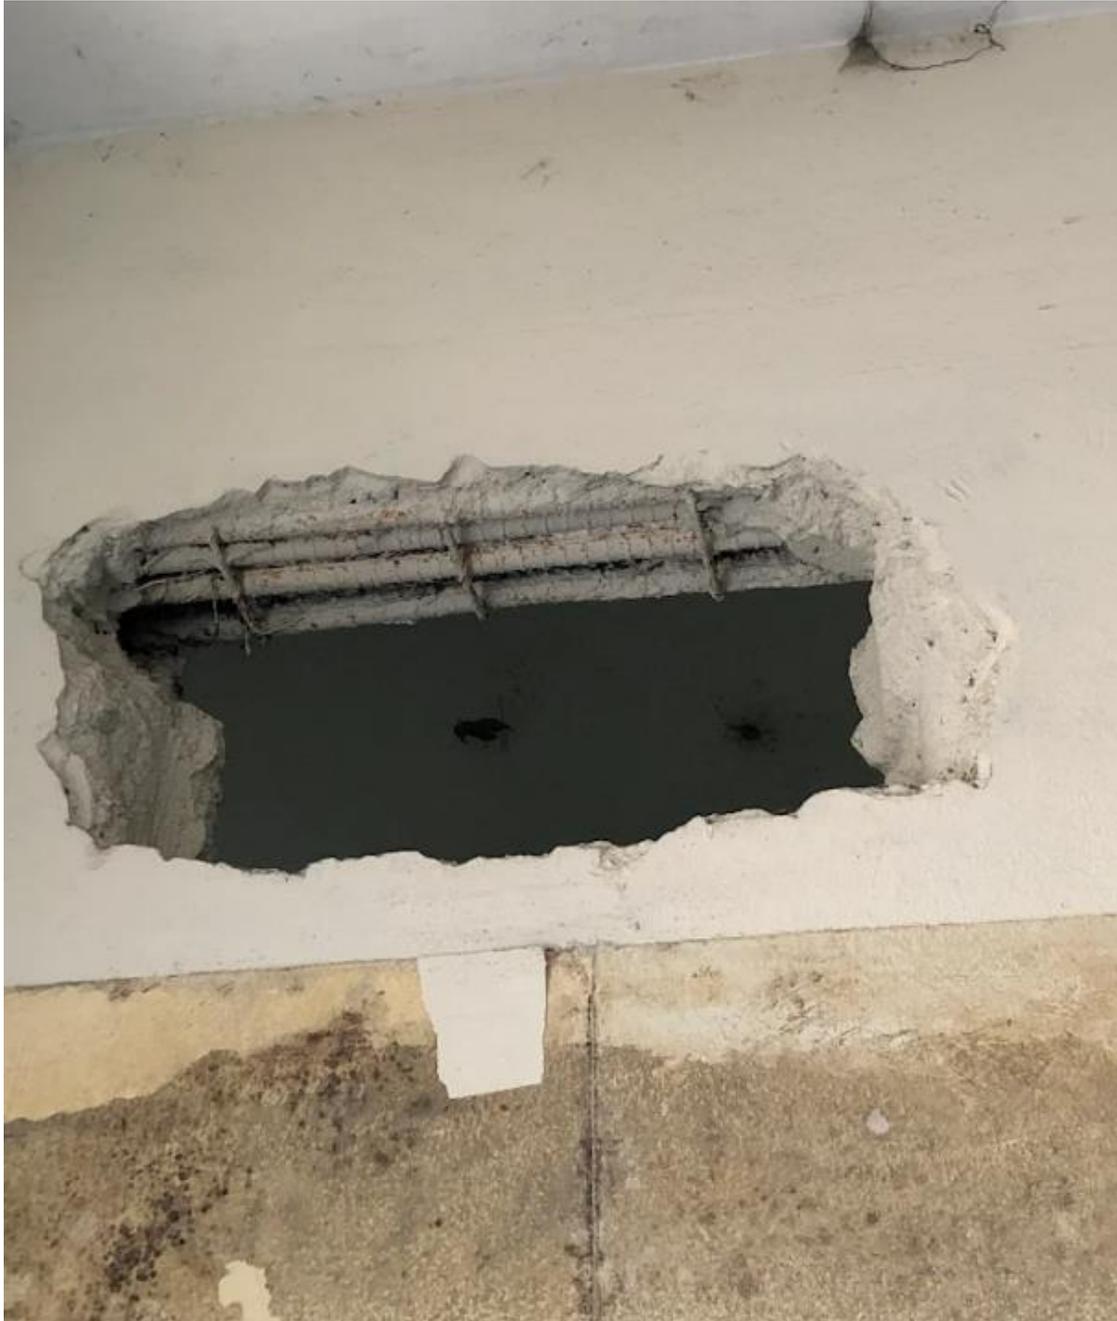
EL EQUIPO TÉCNICO TAMBIÉN OBSERVÓ QUE EL RECUBRIMIENTO DE LAS VIGAS SE HA DESPRENDIDO EN LA PARTE DEL TECHO DEJANDO EL ACERO DE REFUERZO AL DESCUBIERTO Y CON CORROSIÓN PRESENTE.

IMAGEN 3. DESPRENDIMIENTO DE RECUBRIMIENTO DE LAS VIGAS Y ACERO EXPUESTO, PRODUCTO DE REMODELACIONES.

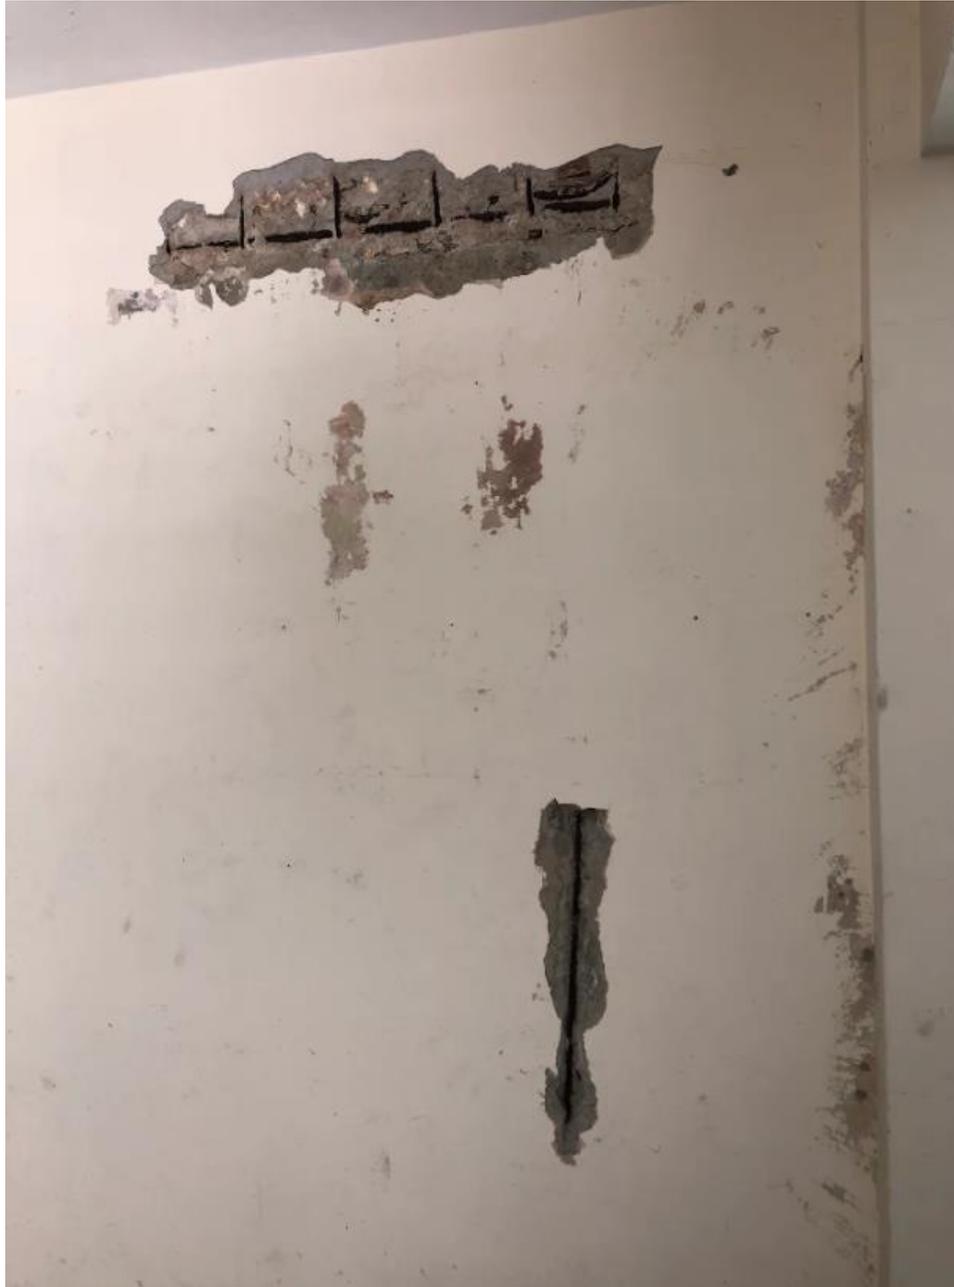
EL EQUIPO TÉCNICO PUDO OBSERVAR QUE LOS MUROS DE MAMPOSTERÍA DEL SEGUNDO NIVEL PRESENTAN GRIETAS Y CON ACERO EXPUESTO EN ALGUNAS ZONAS

IMAGEN 4. GRIETAS EN MAMPOSTERÍA DE BLOQUES DE CONCRETO Y ACERO EXPUESTO.

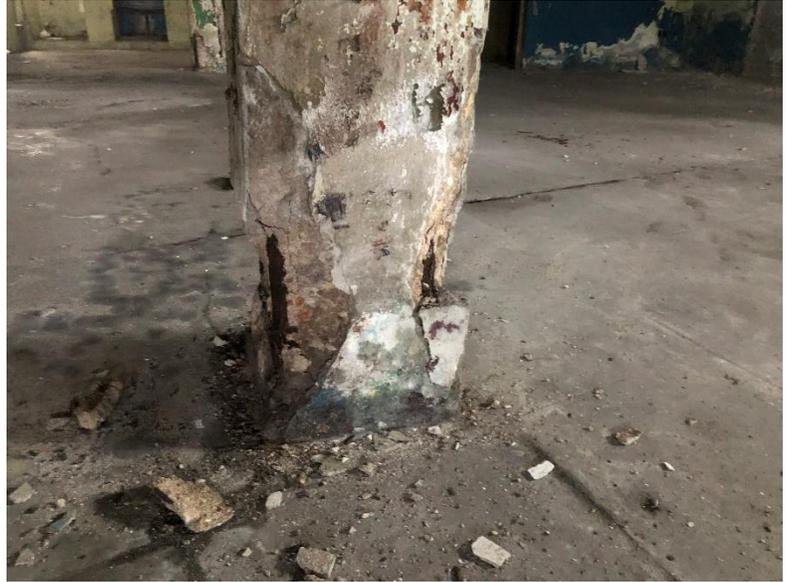
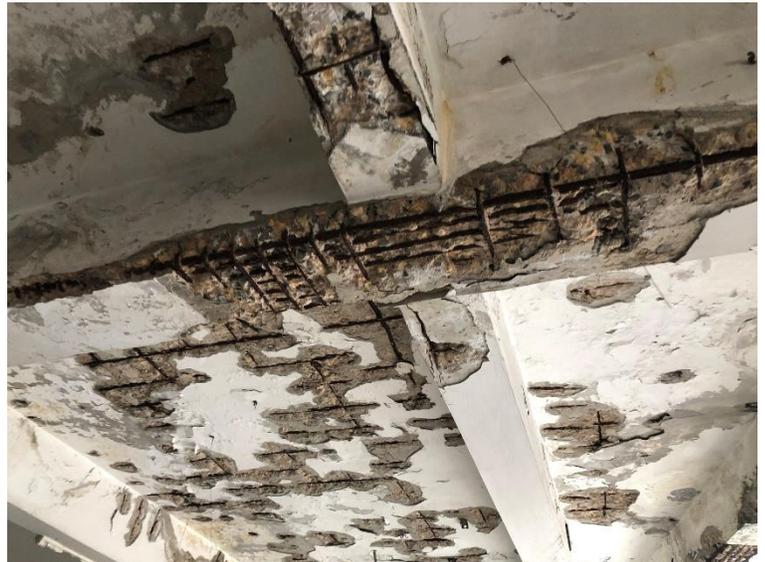
EL EQUIPO TÉCNICO OBSERVÓ GRIETAS Y DESPRENDIMIENTO DEL RECUBRIMIENTO DE LAS VIGAS Y COLUMNAS DE CONCRETO ARMADO POR LO QUE PRESENTA CORROSION EN EL ACERO DE REFUERZO.

IMAGEN 5. GRIETAS Y CORRISION DEL ACERO EN VIGAS Y COLUMNAS DE CONCRETO ARMADO

Se recomienda realizar una reparación general que incluyan trabajos de investigación que identifiquen y permitan corregir las causas del agrietamiento, desprendimiento del recubrimiento y corrosión del acero en todo el edificio.

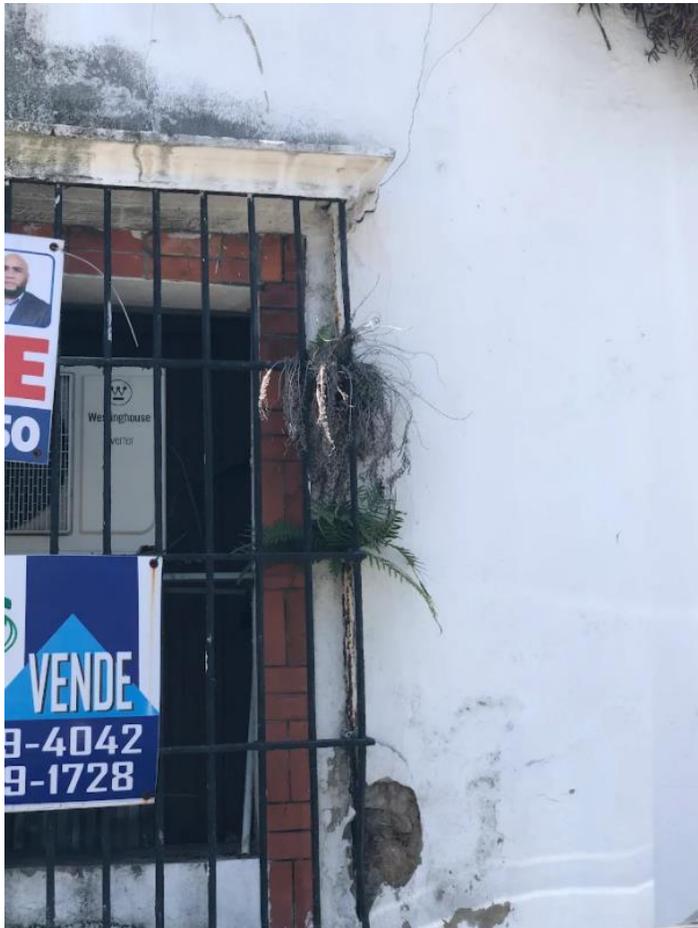
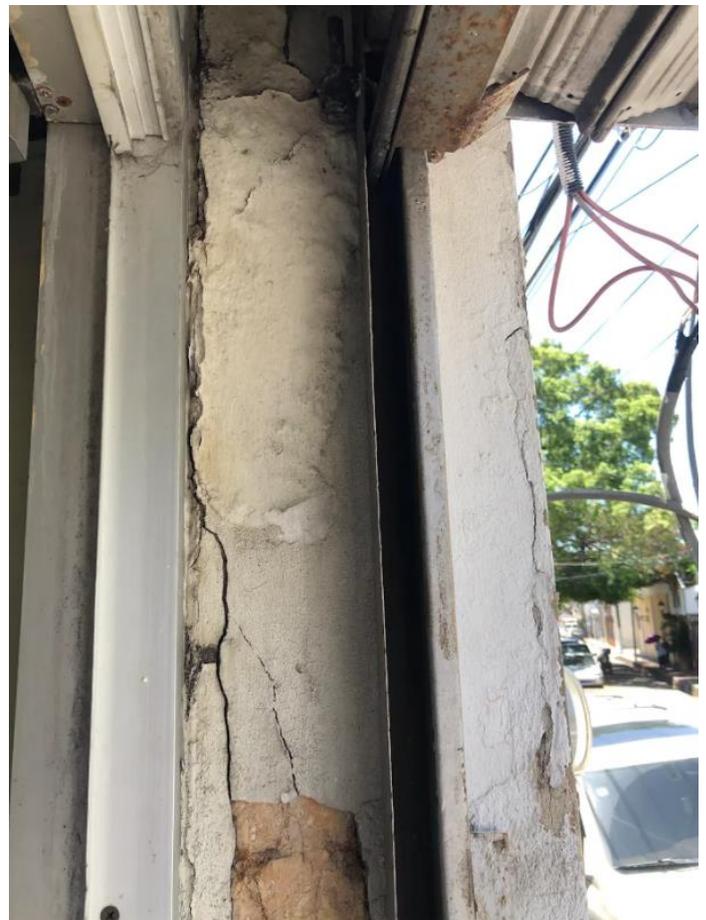
EL EQUIPO TÉCNICO PUDO OBSERVAR GRIETAS EN LOS MUROS DE MAMPOSTERIA DEL PRIMER Y SEGUNDO NIVEL, TANTO EN LA PARTE EXTERIOR DE LA EDIFICACIÓN COMO EN EL INTERIOR DE ESTA.

IMAGEN 2. GRIETAS EN MUROS DE MAMPOSTERIA EN PARTE EXTERIOR Y ENTRADA DEL EDIFICIO.

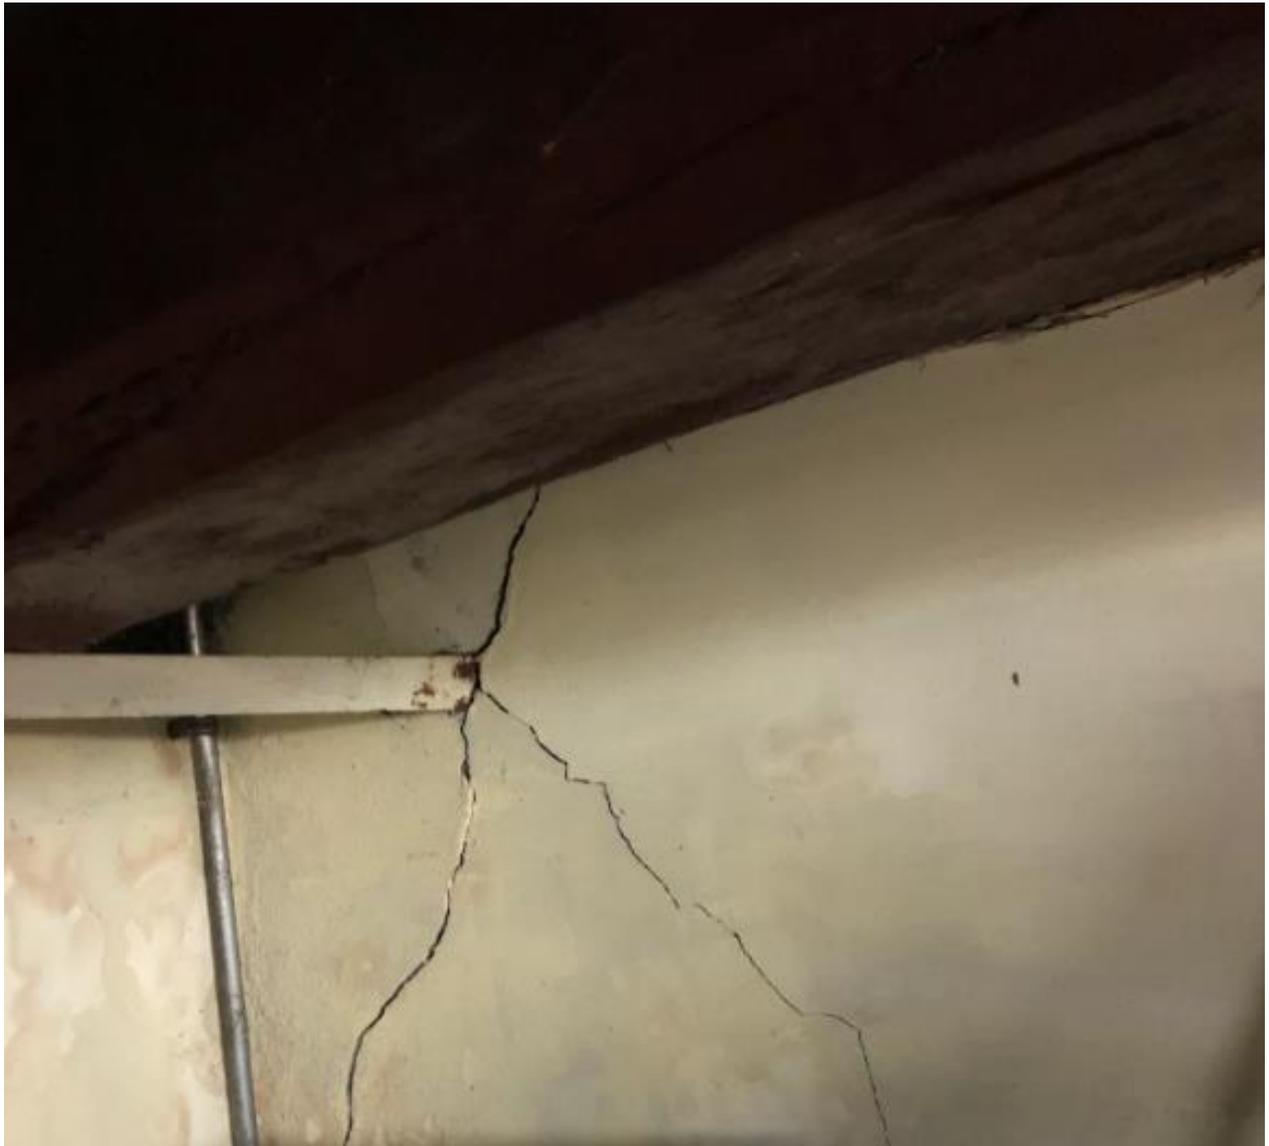
IMAGEN 3. GRIETAS EN MUROS DE MAMPOSTERIA EN PARTE INTERIOR DEL EDIFICIO (CONEXIÓN CON TECHO DE MADERA)
