# DIAGNÓSTICO DE ESTRUCTURAS EVALUADAS EN LA CIUDAD COLONIAL

LA OFICINA NACIONAL DE EVALUACIÓN SÍSMICA Y VULNERABILIDAD  
DE INFRAESTRUCTURAS Y EDIFICACIONES (ONESVIE)

PROGRAMA DESARROLLO  
**TURISTICO Y URBANO**  
CIUDAD COLONIAL DE SANTO DOMINGO

# VOL. 1

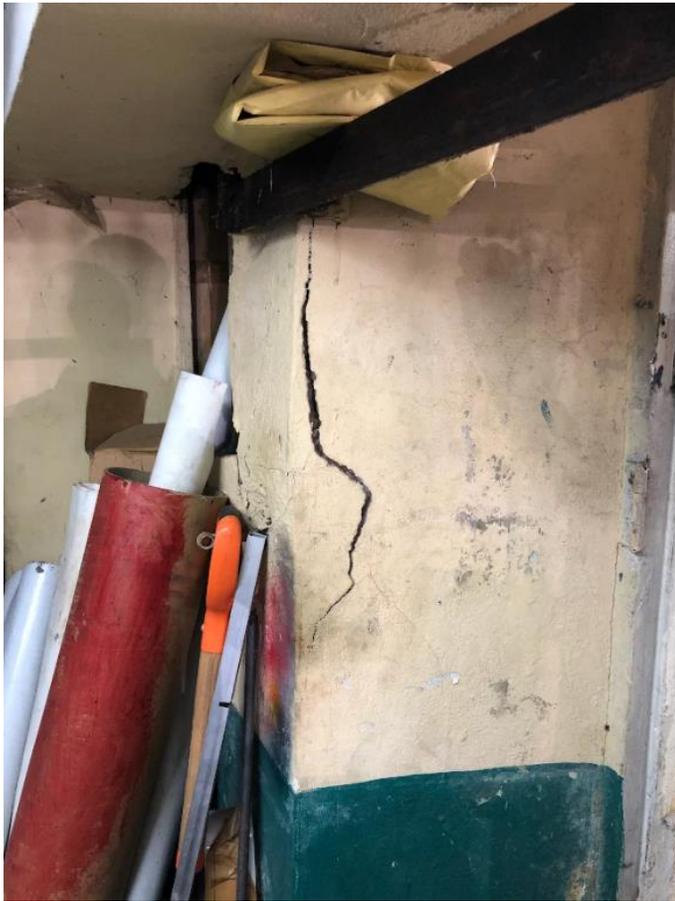
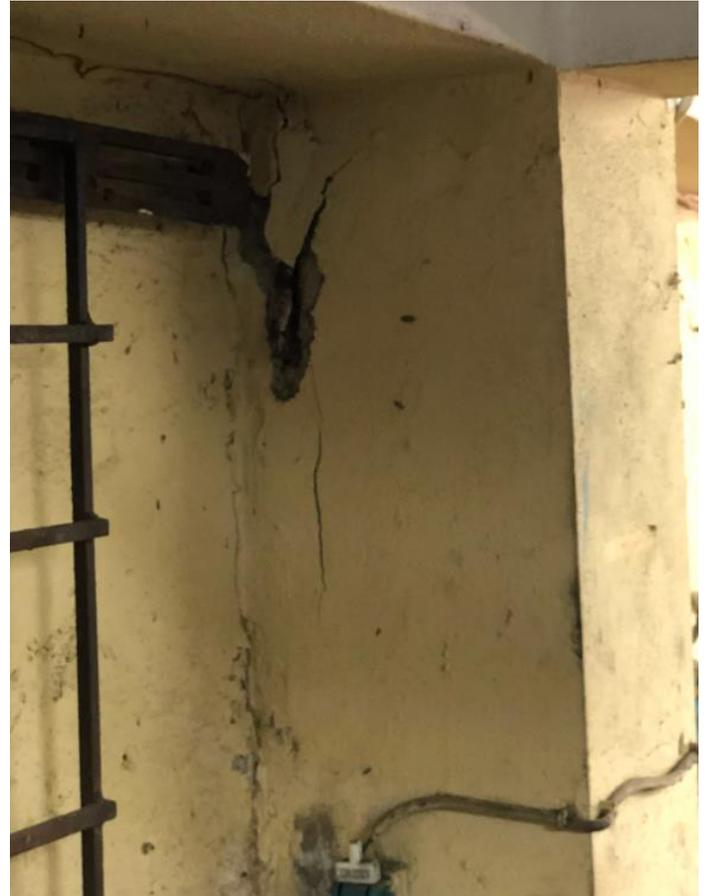
EL EQUIPO TÉCNICO ENCONTRÓ GRIETAS EN LAS COLUMNAS DE CONCRETO ARMADO, POSIBLEMENTE POR CORROSIÓN DEL ACERO DE REFUERZO DE LAS MISMAS

IMAGEN 4. GRIETAS EN COLUMNAS (PARTE INTERIOR DEL EDIFICIO).

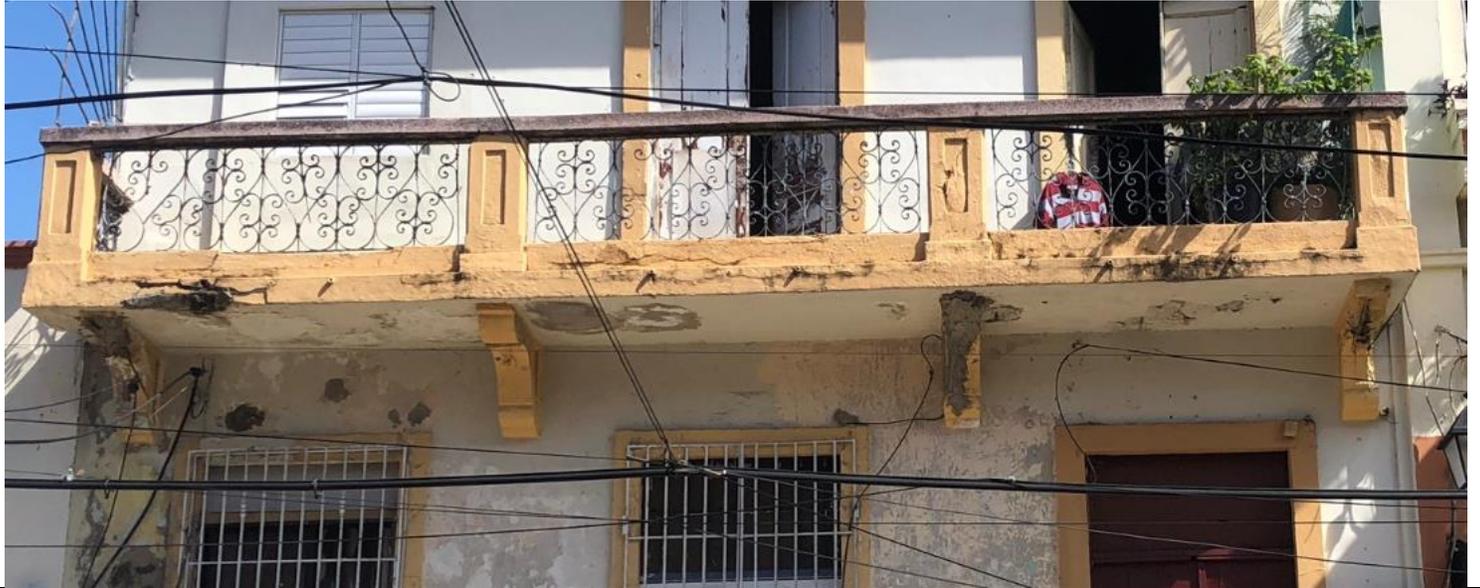
IMAGEN 3. DETERIORO DE VUELOS EN LA PARTE FRONTAL DEL EDIFICIO (CALLE LAS MERCEDES)

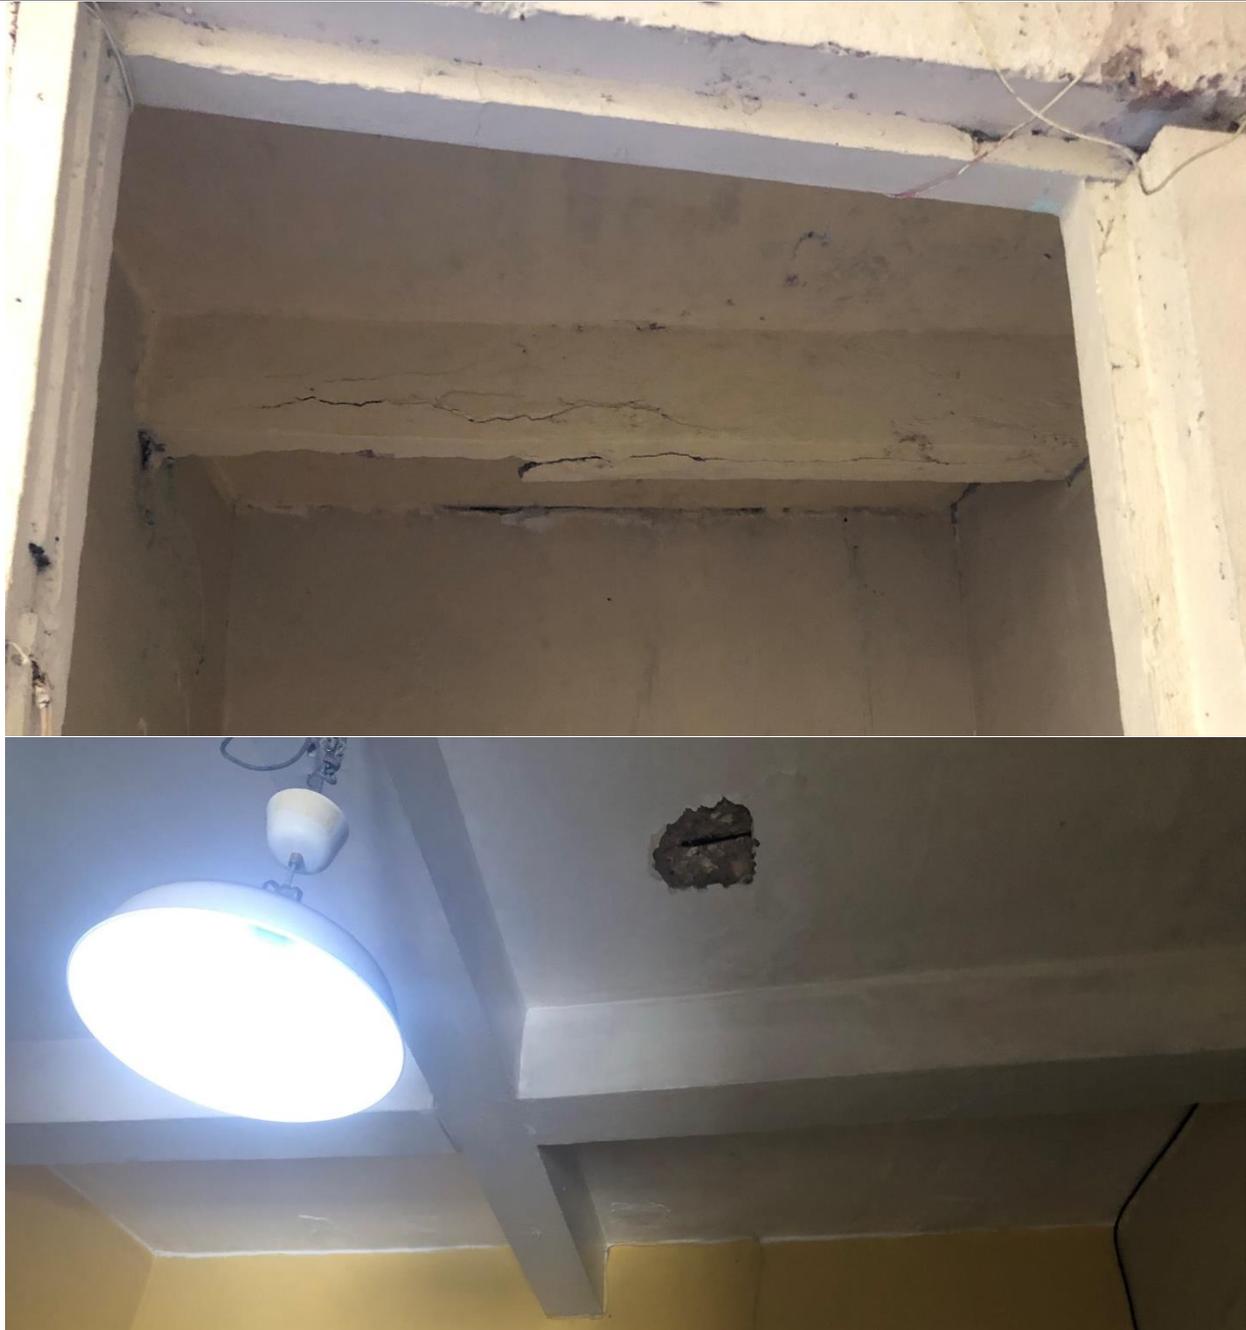
IMAGEN 5. GRIETAS EN VIGAS DE CONCRETO ARMADO Y DESPRENDIMIENTO DE RECUBRIMIENTO EN LOSAS

SE REQUIERE QUE SE RECUBRA LAS PARTES DE LA EDIFICACION DONDE SE TIENE EL ACERO DE REFUERZO EXPUESTO PARA EVITAR QUE LA CORRISION SE EXPARSA A TODA LA EDIFICACION ADEMAS DE CORREGIR LOS AGRIETAMIENTOS PRESENTES EN ALGUNAS VIGAS.

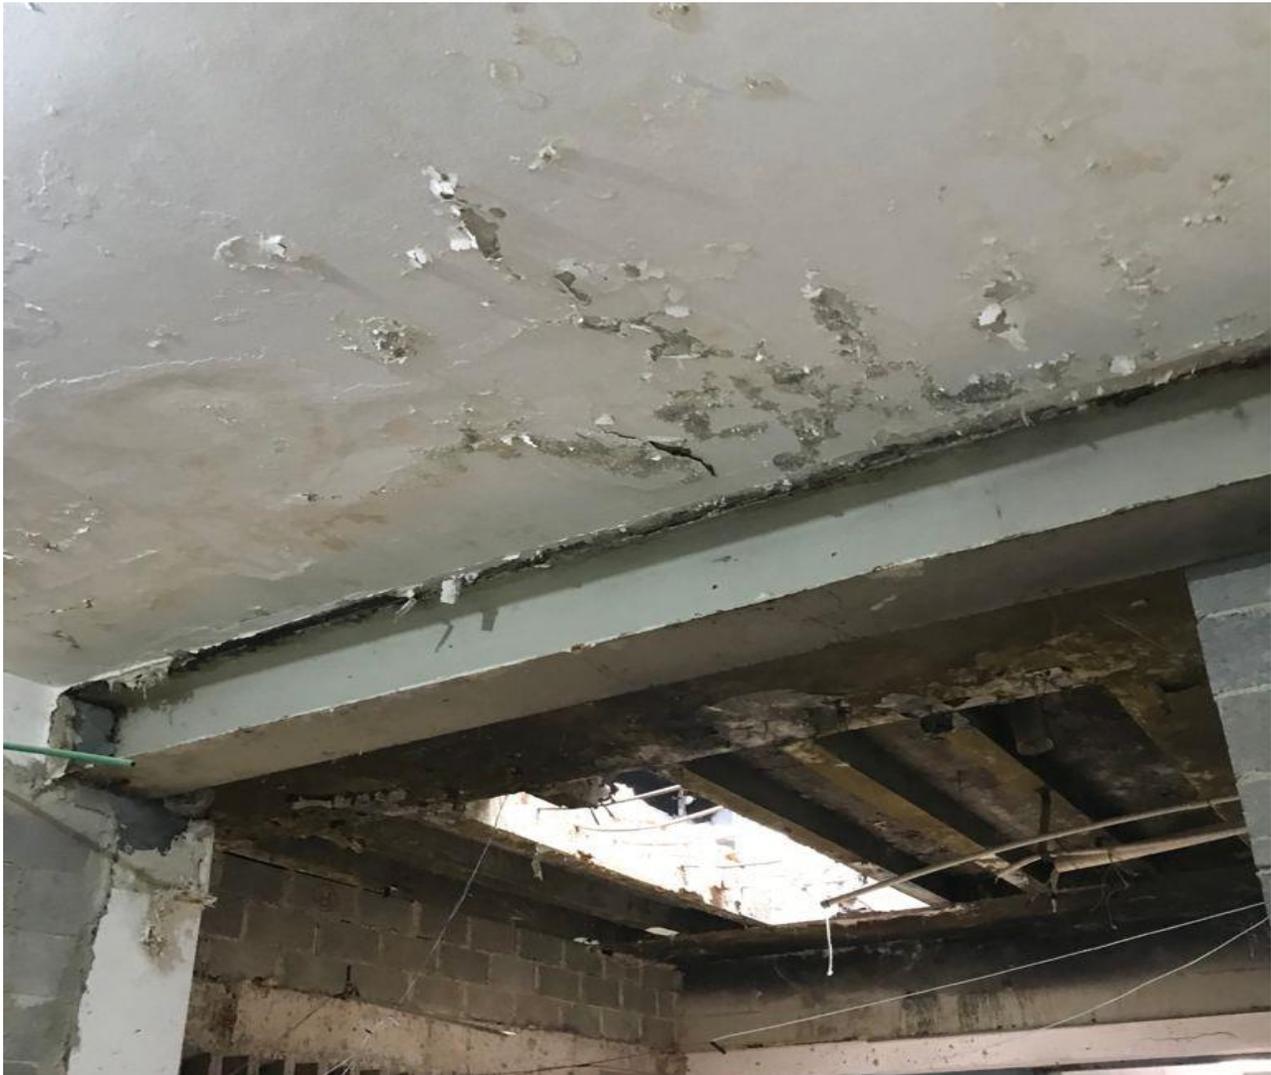
EL EQUIPO TÉCNICO OBSERVO QUE LA ESTRUCTURA PUDO REFORZADA CON ELEMENTOS METÁLICOS QUE NO FUERON CONSIDERADOS EN EL DISEÑO ORIGINAL, ESTO SE DEBE A QUE LA EDIFICACIÓN PUDIERA MOSTRAR DEFICIENCIAS DE RESITENCIA.

IMAGEN 2. VIGA METÁLICA

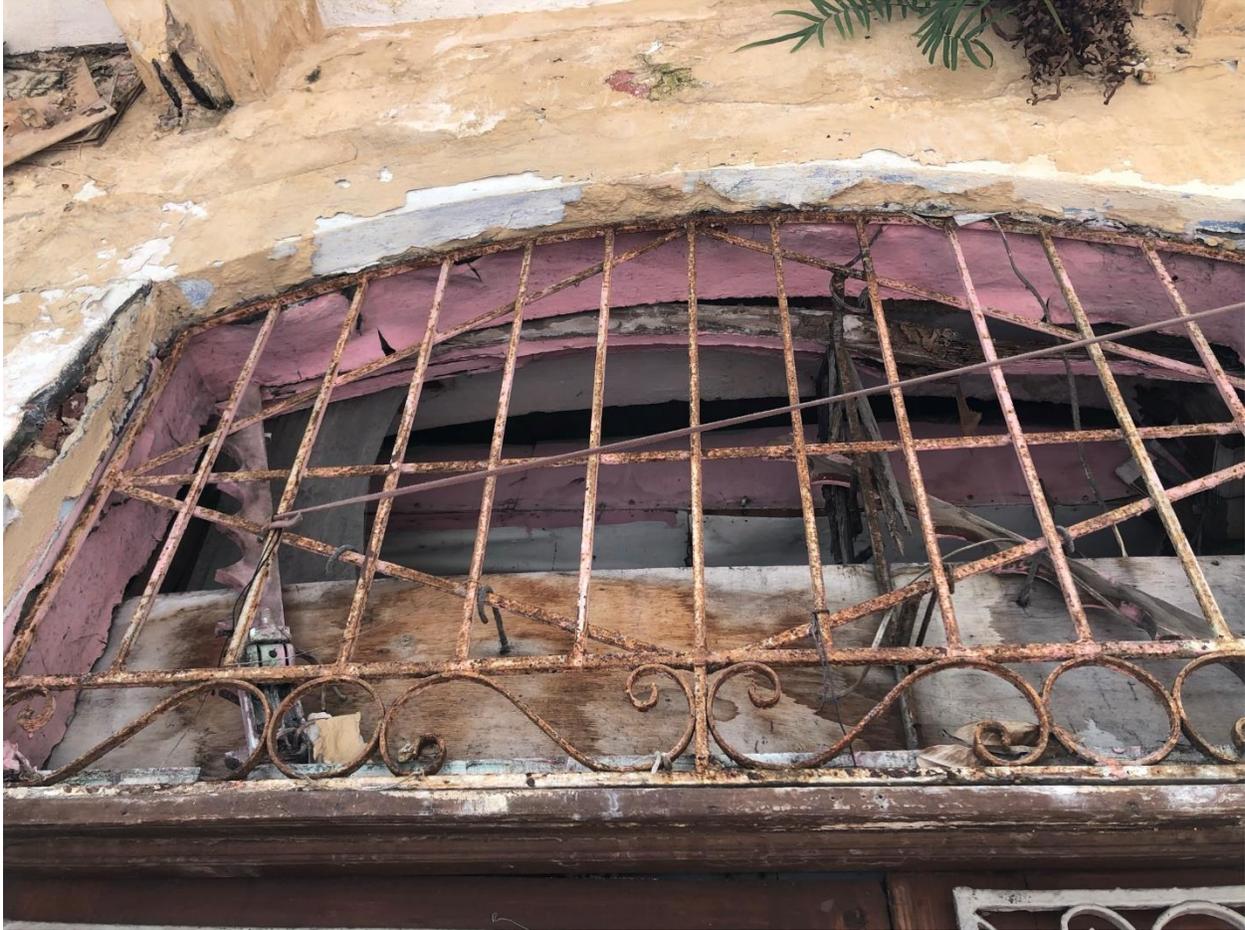
EL EQUIPO TÉCNICO ENCONTRÓ GRIETAS EN LOS DINTELES Y MUROS DE MAMPOSTERÍA DE TAPIA QUE CONFORMAN LA FACHADA DE LA EDIFICACIÓN, ESTAS PUEDE QUE SE DEBAN A LA FALTA DE MANTENIMIENTO PUESTO QUE EN ESTE TIPO DE MUROS SUELE SER INFESTADOS POR PLANTAS PARÁSITAS, TAMBIÉN PUEDE DEBERSE A OCURRENCIA DE ALGÚN EVENTO SÍSMICO EN EL PASADO. ESTAS GRIETAS PUEDEN SER PERJUDICIALES PARA LOS FINES DEL PROYECTO QUE SE REALIZARÁ EN LA CALLE DEBIDO A QUE LAS GRIETAS SE PUEDEN AGRAVARSE CON LAS VIBRACIONES DEBILITANDO LA RESISTENCIA Y ESTABILIDAD DE LOS MUROS

IMAGEN 3. GRIETAS EN MUROS Y DINTELES DE MAMPOSTERÍA DE TAPIA

Reparar las grietas presentes en muros, eliminar las plantas parasitas las cuales generan dichas grietas y reparar los vuelos y grietas. Apuntalar el vuelo.

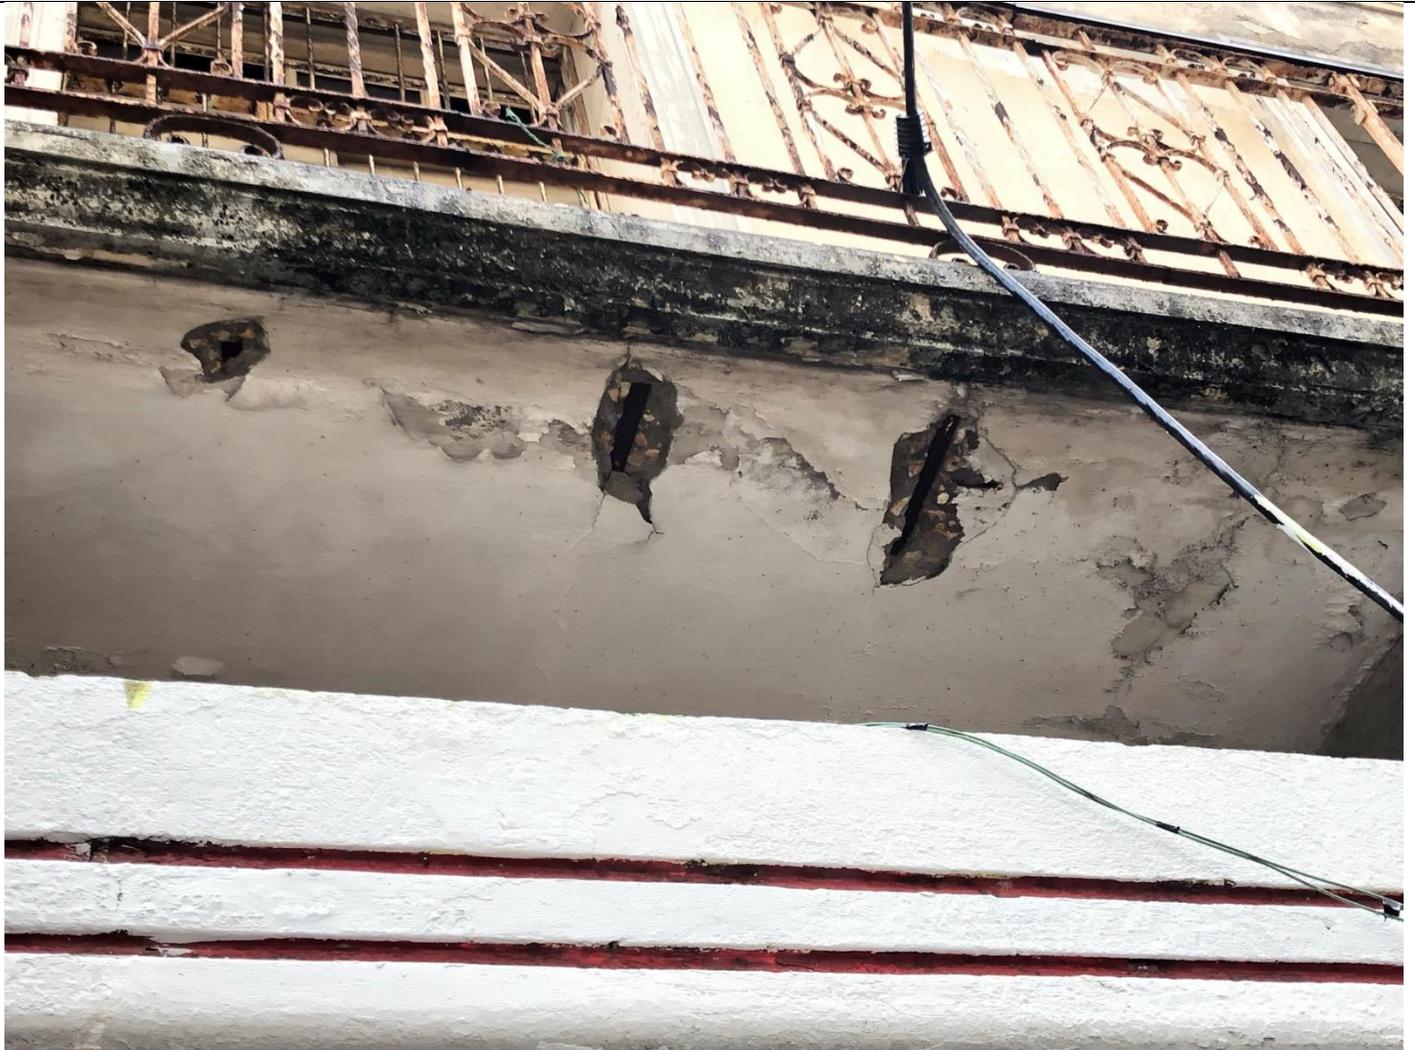
EL EQUIPO TÉCNICO PUDO OBSERVAR QUE PARTE INFERIOR DE LOS BALCONES, SE ESTÁ DESPRENDIENDO, DEJÁNDO EXPUESTO LAS BARRAS DE REFUERZO. ESTO PUEDE PERJUDICAR A LAS PERSONAS QUE VIVEN EN LA EDIFICACION A LA HORA DE QUE SE REALICE EL PROYECTO EN LA CALLE FRENTE A ESTA, PUESTO A QUE LAS VIBRACIONES QUE SE PRODUCIRÁN PUEDEN DESPRENDER MATERIAL DEL BALCON. ADEMAS ESTO CONTRIBUYE A LA CORROSION DE LAS BARRAS DE REFUERZO HACIENDO QUE ESTAS PIERDAN SU ADHERENCIA CON EL MATERIAL CIRCUNDANTE Y POR ENDE PERDIDA DE SU RESISTENCIA.

IMAGEN 3. PERDIDA DE RECUBRIMIENTO EN VUELOS DE BALCON.

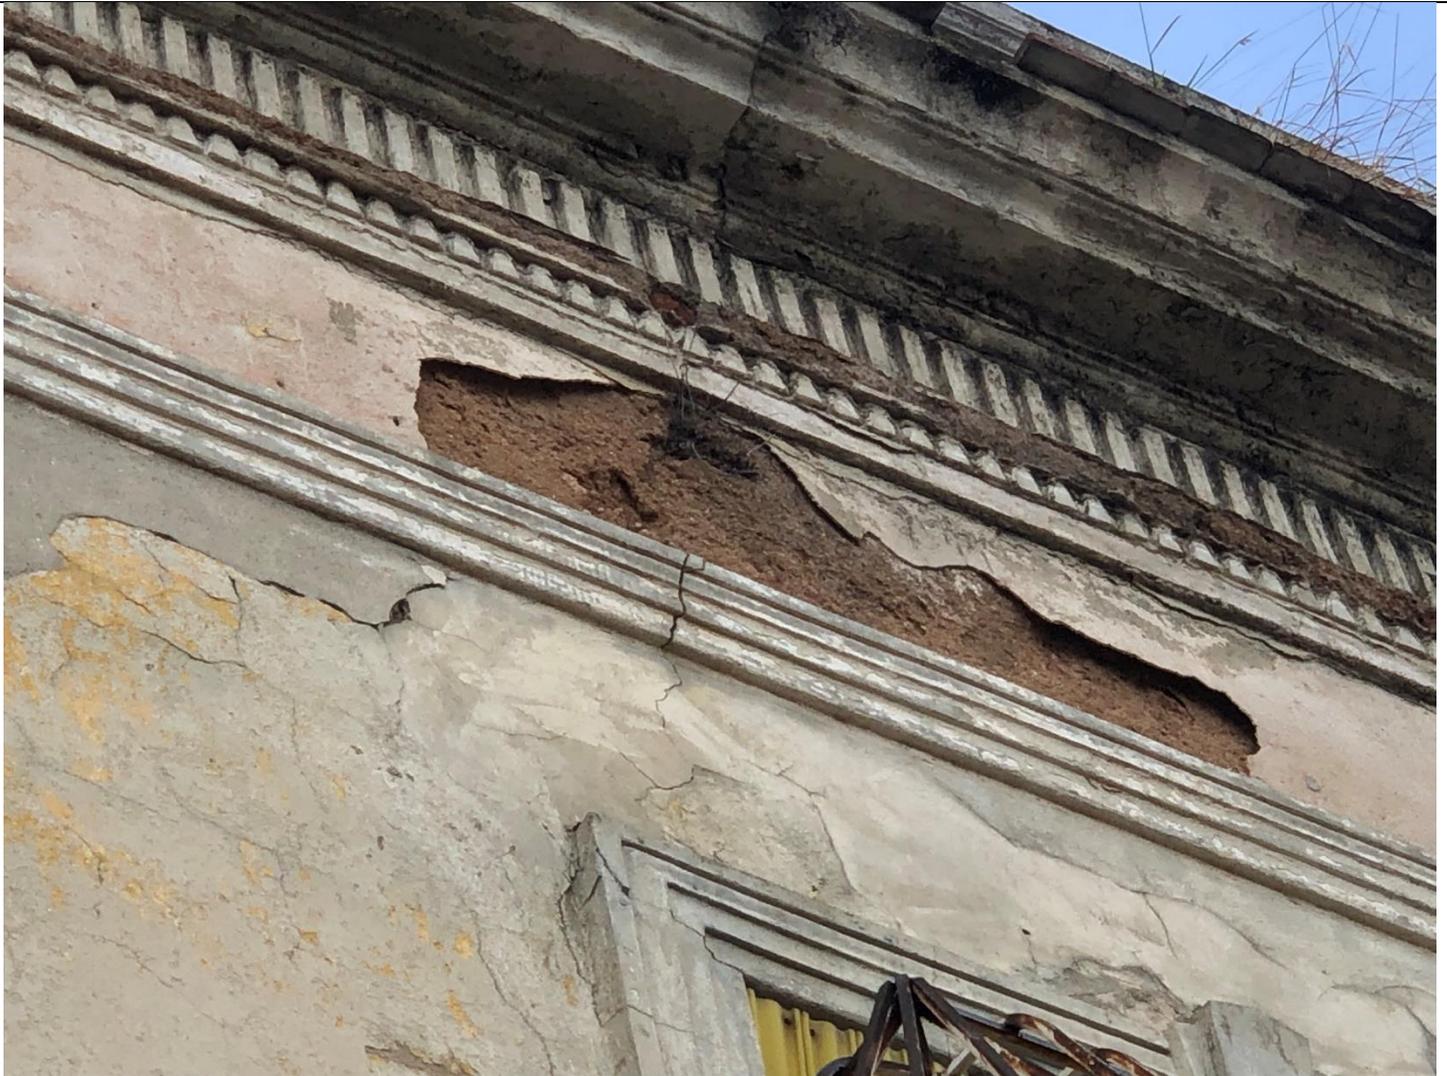
EL EQUIPO TÉCNICO ENCONTRO QUE EN LA FACHADA EXISTEN PLANTAS INVASIVAS QE AL CRECEN DENTRO DE LOS MUROS DE LA FACHADA, ESTAS COMBINADO CON EL DETERIORO DEL MISMO MURO HAN PRODUCIDO EL DESPRENDIMIENTO DE PARTES DE LA FACHADA, VULNERABILIZANDOLAS AL MOMENTO DE QUE SE REALICEN LOS TRABAJOS DE EXCAVACION.

IMAGEN 4. GRIETAS EN MUROS DE MAMPOSTERÍA DE TAPIA

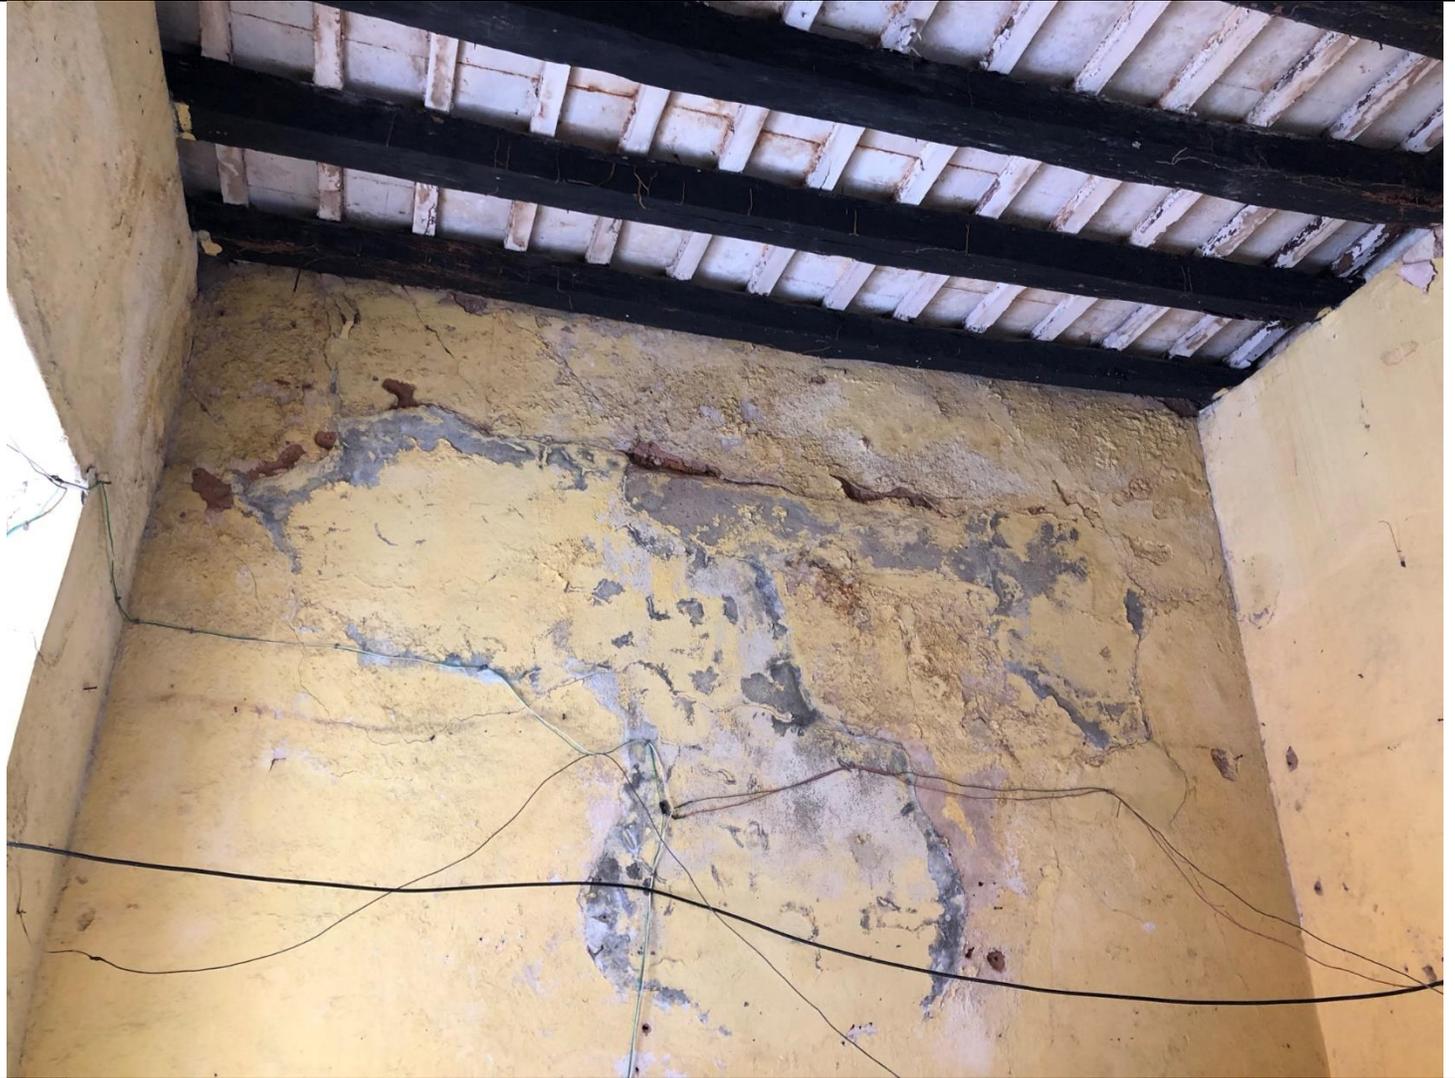
EL EQUIPO TÉCNICO PUDO OBSERVAR QUE DENTRO DE LA EDIFICACION EN EL SEGUNDO NIVEL LOS MUROS SE ENCUENTRAN FISURADOS.

IMAGEN 6. MUROS INTERNOS FISURADOS

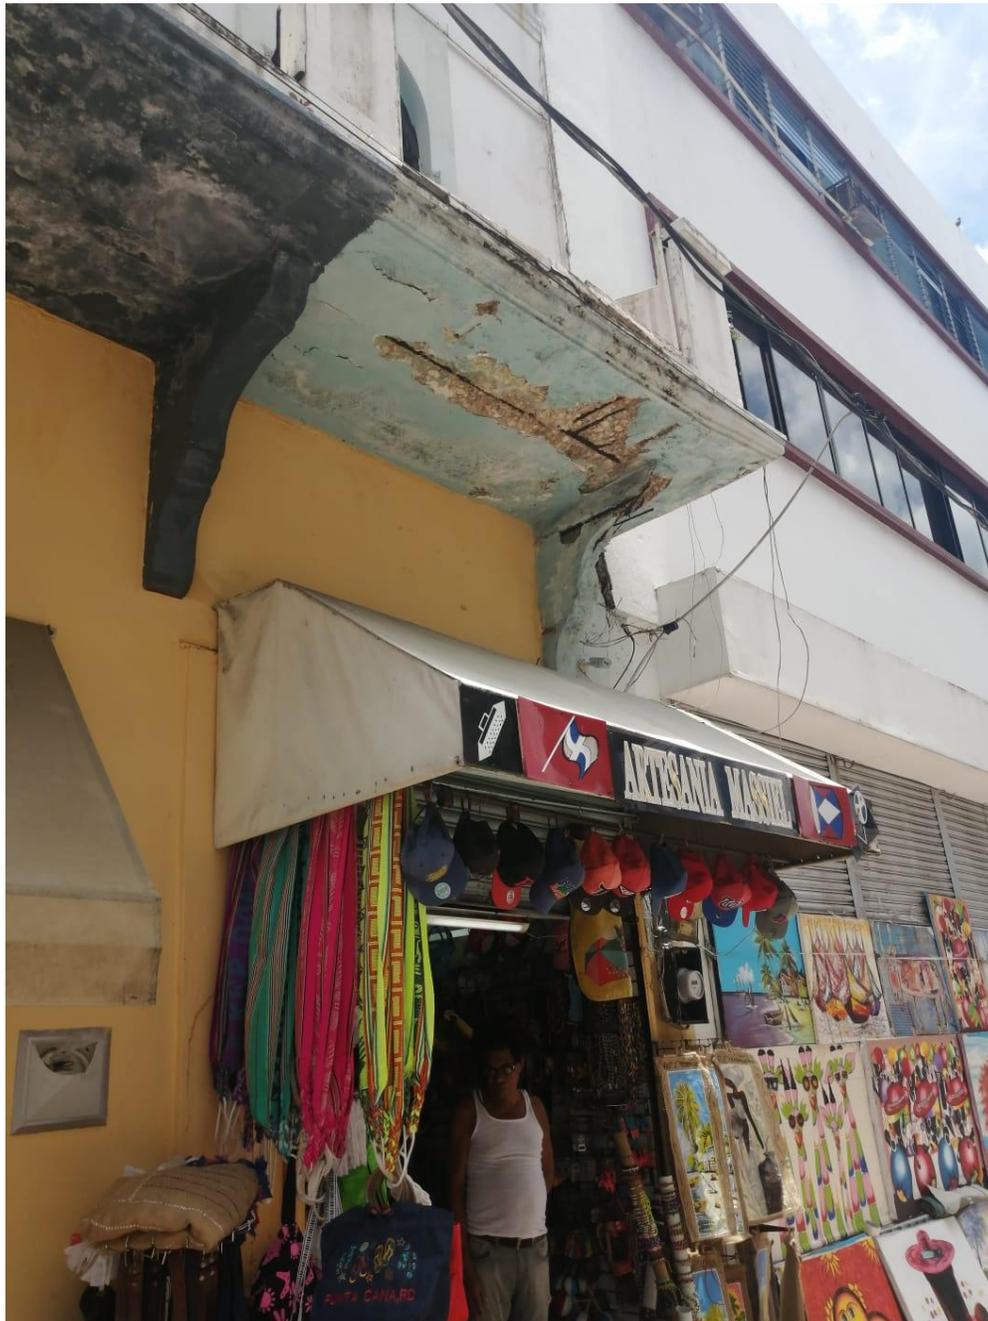
EL EQUIPO TÉCNICO PUDO OBSERVAR QUE LOS BALCONES TIENEN LAS BARRAS DE REFUERZO DESCUBIERTAS DEBIDO A QUE EL RECUBRIMIENTO DE LAS MISMAS SE HA DESPRENDIDO. ESTO DEJA EXPUESTAS LAS BARRAS A AGENTES ABRASIVOS QUE PUEDEN GENERAR OXIDACION Y POR ENDE PERDIDA DE RESISTENCIA.

IMAGEN 2. PARTE INFERIOR DE LOS BALCONES

Se recomienda realizar un saneamiento de los balcones en los que limpie la corrosión de las barras y se coloque recubrimiento de mortero a los balcones y apuntalarlos al momento de las excavaciones. Por otro lado, las grietas en los muros y las barras expuestas deben de corregirse y cubrirse.

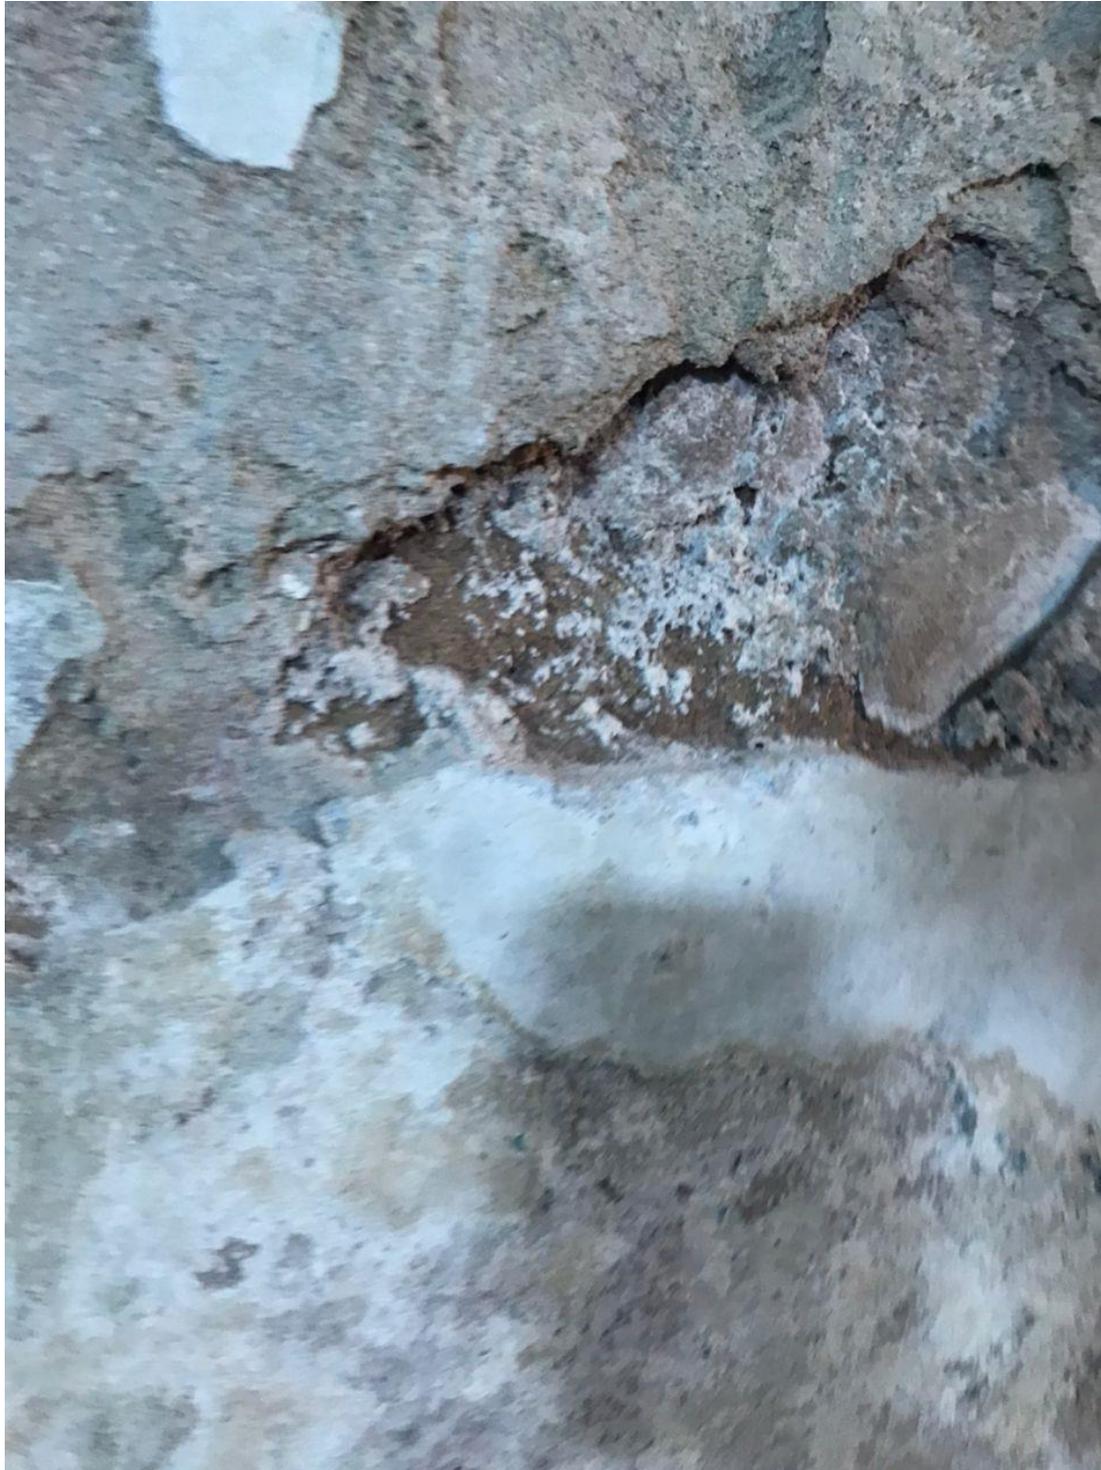
EL EQUIPO TÉCNICO ENCONTRÓ GRIETAS EN LOS MUROS .

IMAGEN 3. GRIETAS EN MUROS

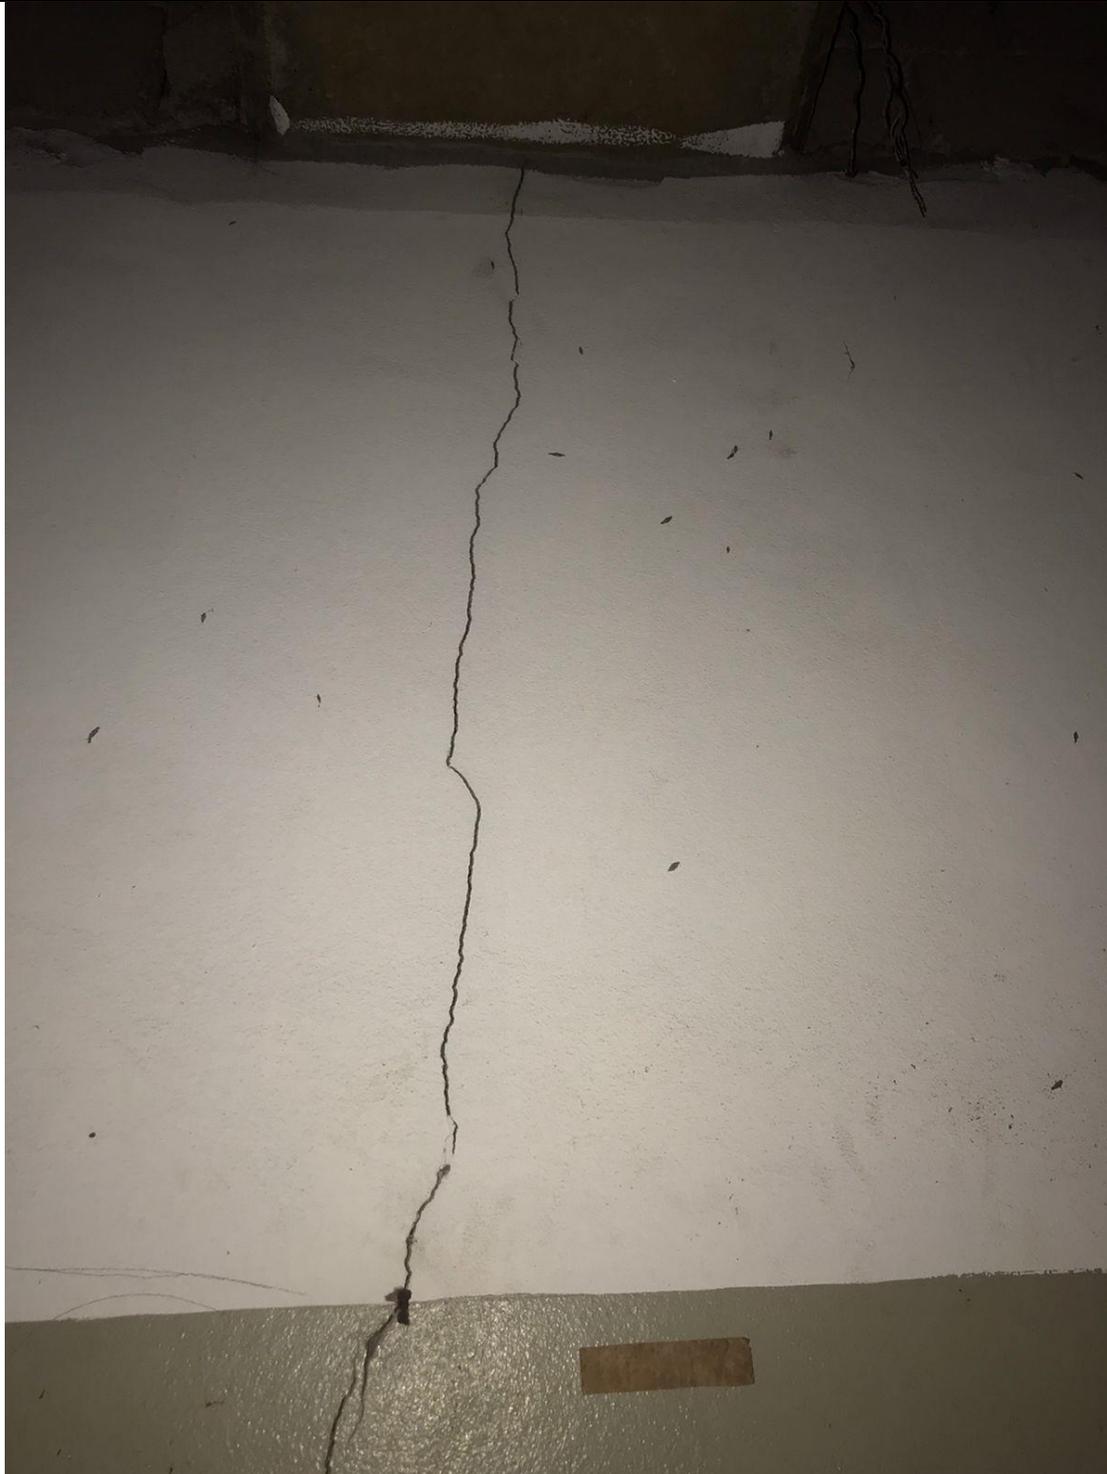
EL EQUIPO TÉCNICO ENCONTRÓ GRIETAS EN ALGUNOS MUROS LA PRESENCIA DE GRIETAS. ESTO PUDO SER DEBIDO A ALGÚN EVENTO SÍSMICO EN CONJUNTO CON LA EDAD DEL MURO. CABE DESTACAR QUE ESTOS SON MUROS DIVISORIOS.

IMAGEN 3. GRIETAS EN MUROS DE MAMPOSTERÍA

RESANAMIENTO DE GRIETAS Y RECUBRIMIENTO DE VIGAS Y LOSAS

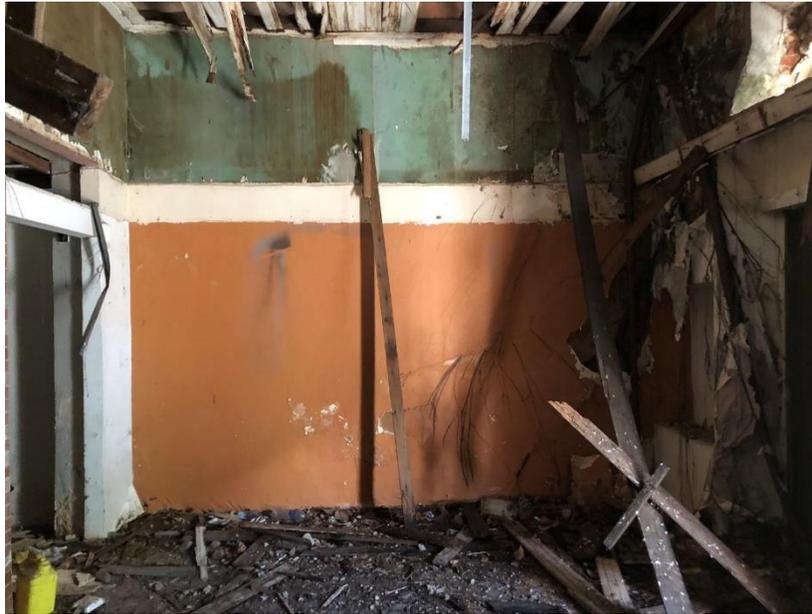
EL EQUIPO TÉCNICO PUDO OBSERVAR QUE EXISTE UN ARBOL ARRAIGADO EN EL MURO DE LA FACHADA EN LA PARTE INTERNA.

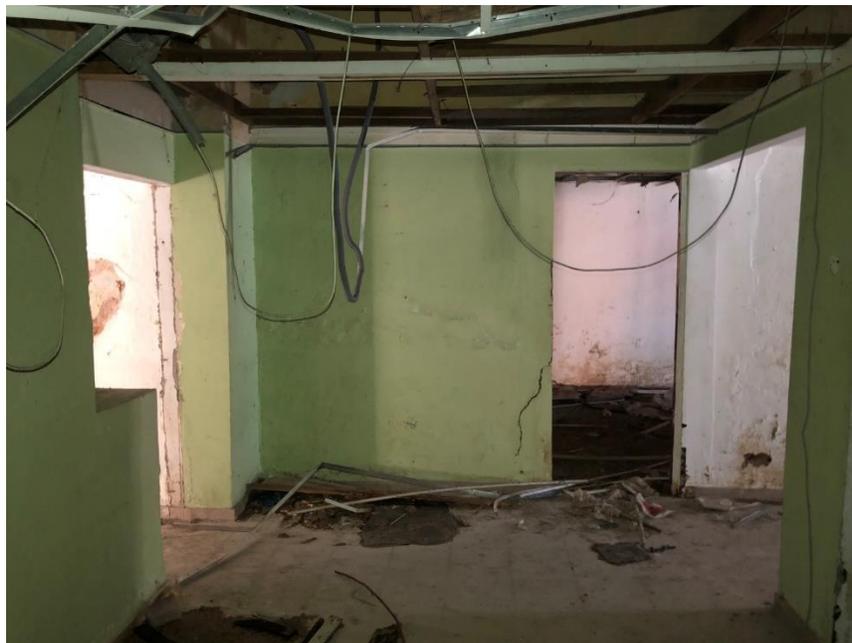
EL EQUIPO TÉCNICO ENCONTRÓ GRIETAS EN ALGUNOS MUROS LA PRESENCIA DE GRIETAS. ESTO PUDO SER DEBIDO A ALGÚN EVENTO SÍSMICO EN CONJUNTO CON LA EDAD DEL MURO.

IMAGEN 2. GRIETAS EN MUROS DE MAMPOSTERÍA DE TAPIA

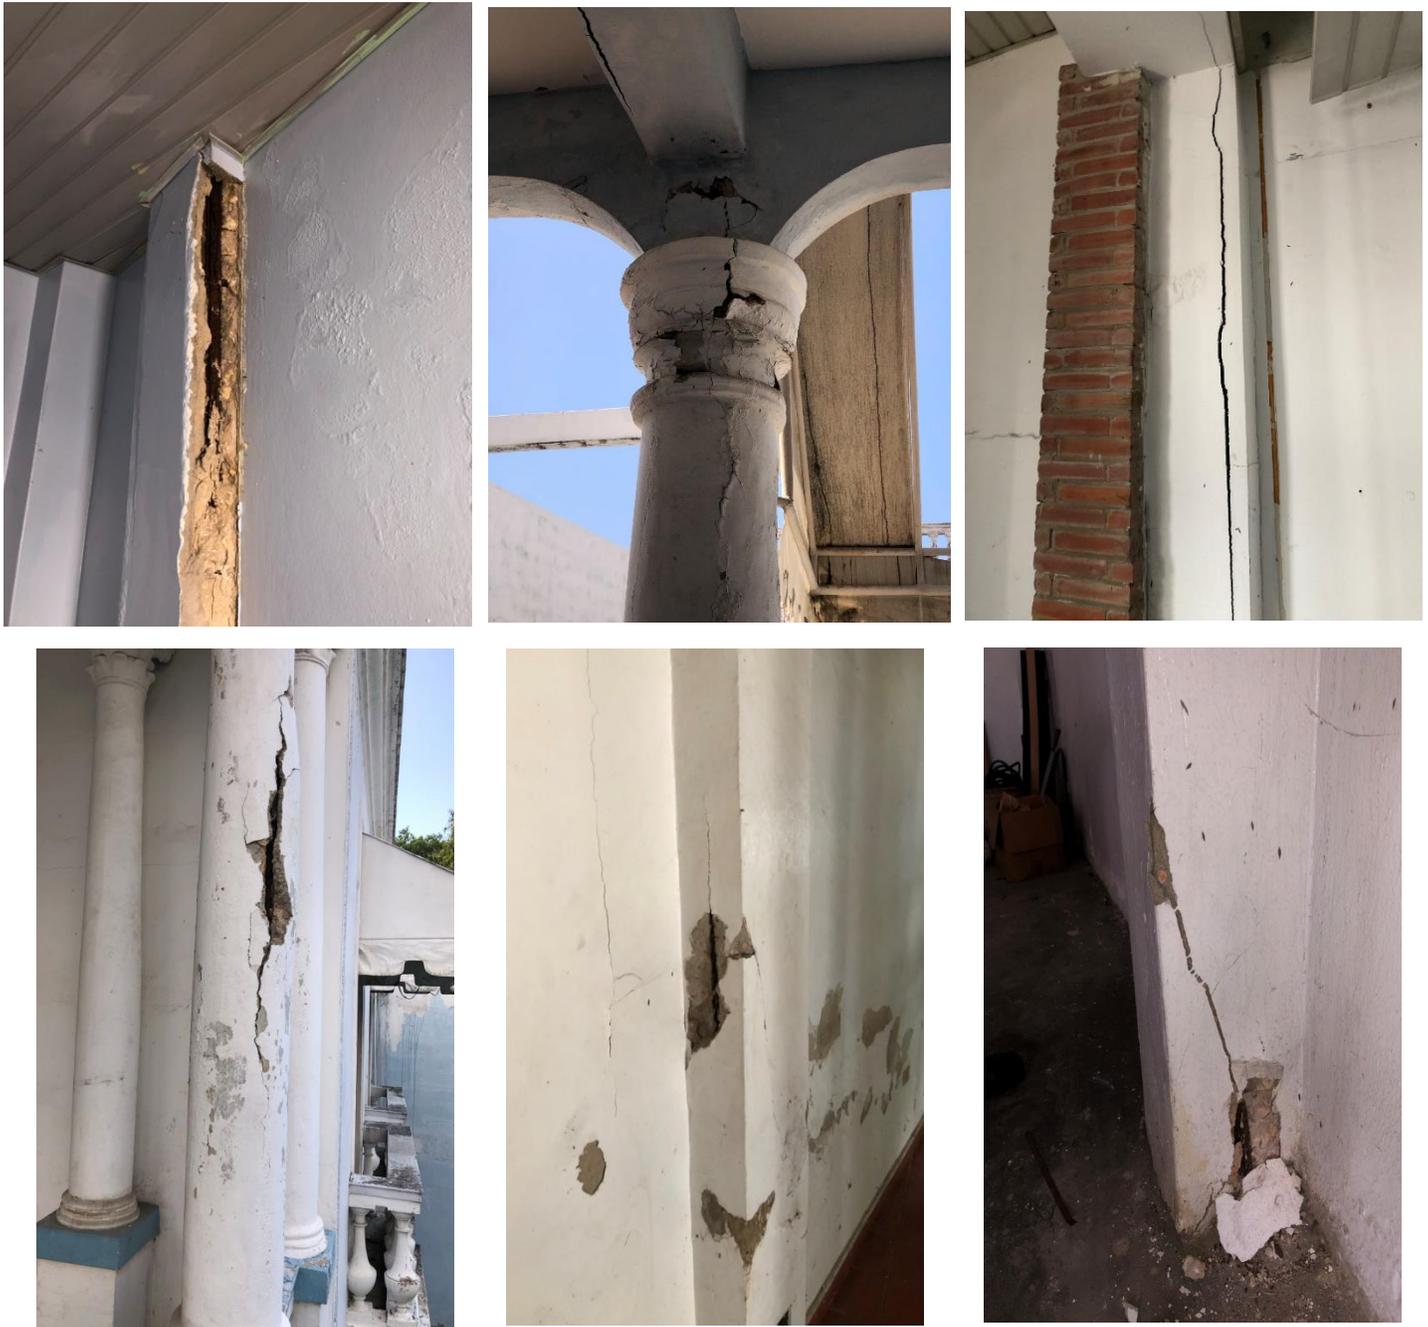
EL EQUIPO TÉCNICO PUDO OBSERVAR QUE VARIAS COLUMNAS EN TODOS LOS PISOS SE ENCUENTRAN AGRIETADAS, CON DESCUBRIMIENTO DESPRENDIDO Y CON EL ACERO DE REFUERZO EXPUESTO.

IMAGEN 2. DESPRENDIMIENTO DEL RECUBRIMIENTO DE LAS COLUMNAS DE CONCRETO Y CORROSIÓN EN EL ACERO.

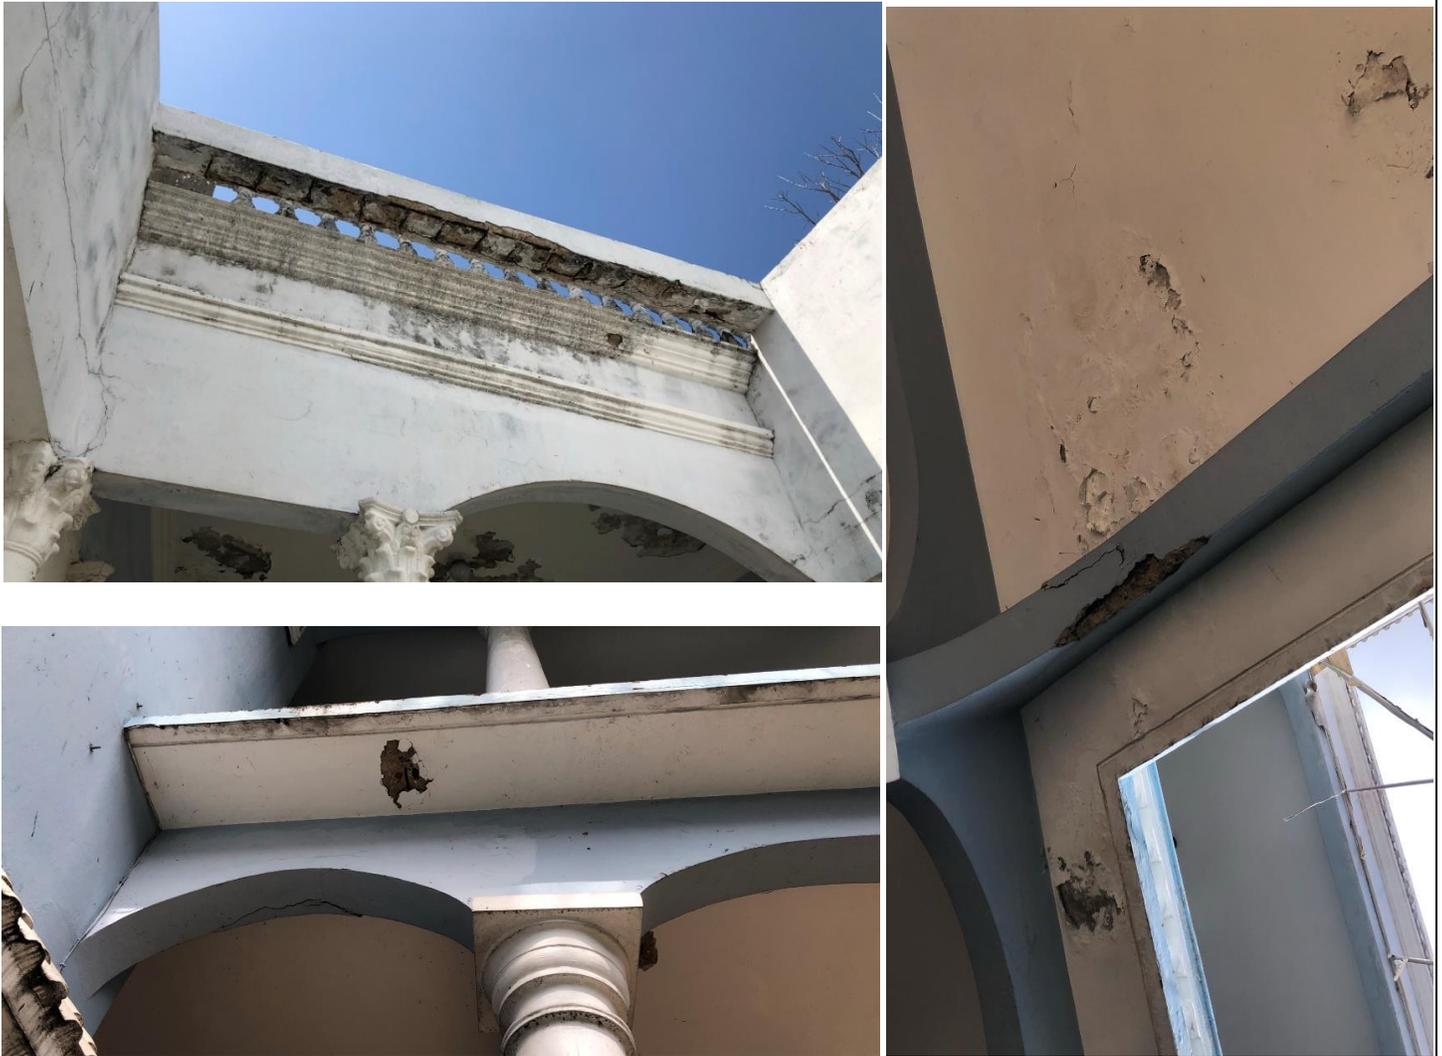
EL EQUIPO TÉCNICO TAMBIÉN OBSERVÓ QUE EL RECUBRIMIENTO DE LAS VIGAS Y PARTE DE LAS LOSAS SE HA DESPRENDIDO EN LA PARTE DEL TECHO DEJANDO EL ACERO DE REFUERZO AL DESCUBIERTO Y CON CORROSIÓN PRESENTE.

IMAGEN 3. DESPRENDIMIENTO DE RECUBRIMIENTO DE LAS VIGAS Y ACERO EXPUESTO.

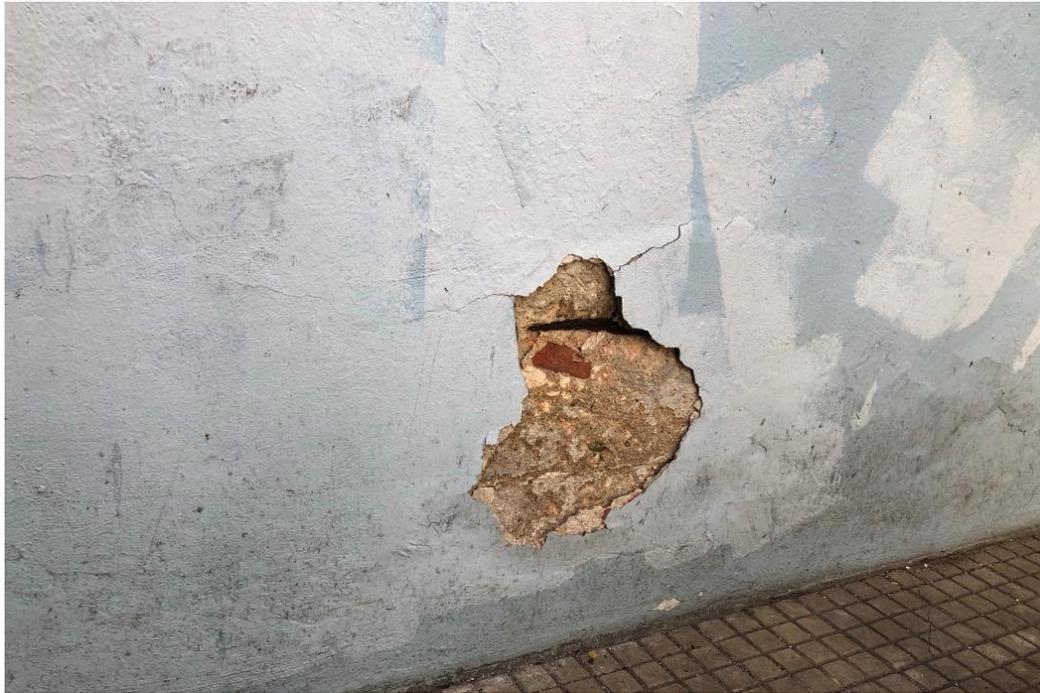
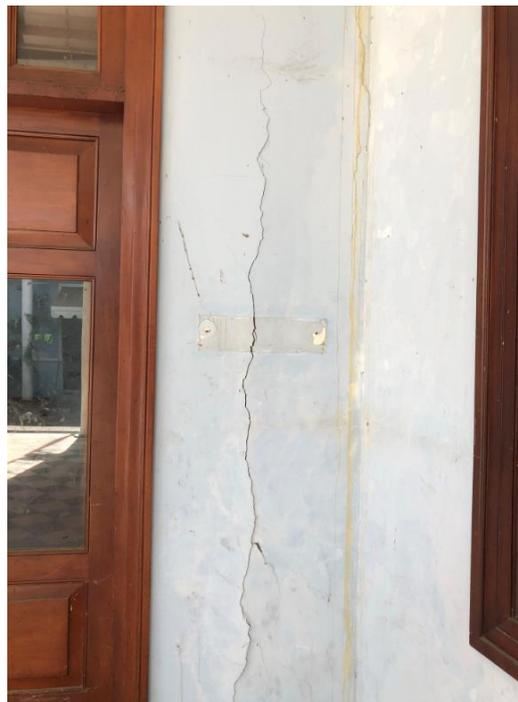
EL EQUIPO TÉCNICO PUDO OBSERVAR QUE LOS MUROS DEL SEGUNDO NIVEL PRESENTAN GRIETAS Y CON ACERO EXPUESTO EN ALGUNAS ZONAS

IMAGEN 4. GRIETAS EN MAMPOSTERÍA DE BLOQUES DE CONCRETO Y ACERO EXPUESTO.

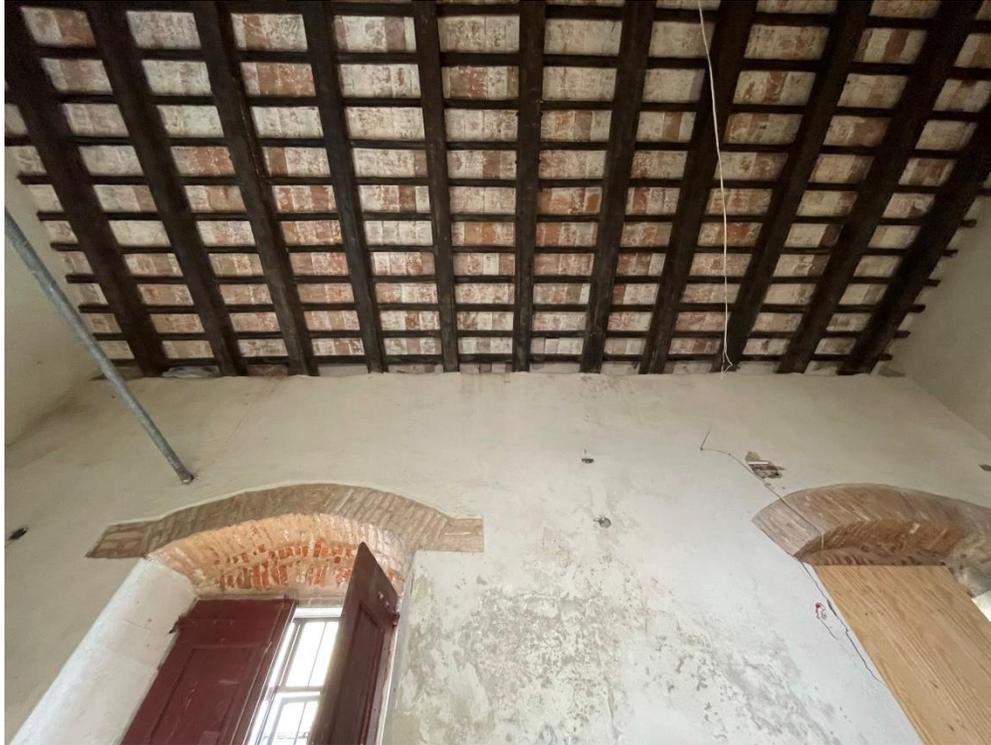
IMAGEN 4. DESGASTE DE VIGAS DE MADERA.
