# DIAGNÓSTICO DE ESTRUCTURAS EVALUADAS EN LA CIUDAD COLONIAL

LA OFICINA NACIONAL DE EVALUACIÓN SÍSMICA Y VULNERABILIDAD  
DE INFRAESTRUCTURAS Y EDIFICACIONES (ONESVIE)

PROGRAMA DESARROLLO  
**TURISTICO Y URBANO**  
CIUDAD COLONIAL DE SANTO DOMINGO

# VOL. 1

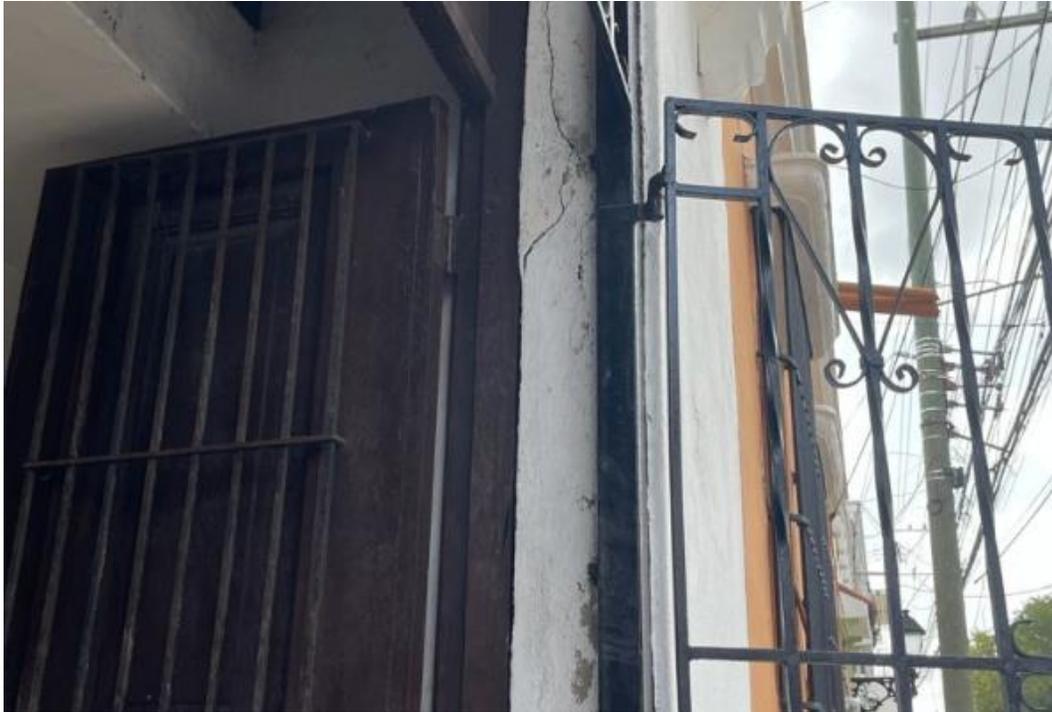
IMAGEN 2. VISTA DE GRIETAS EN DINTELES Y COLUMNA DE ENTRADA

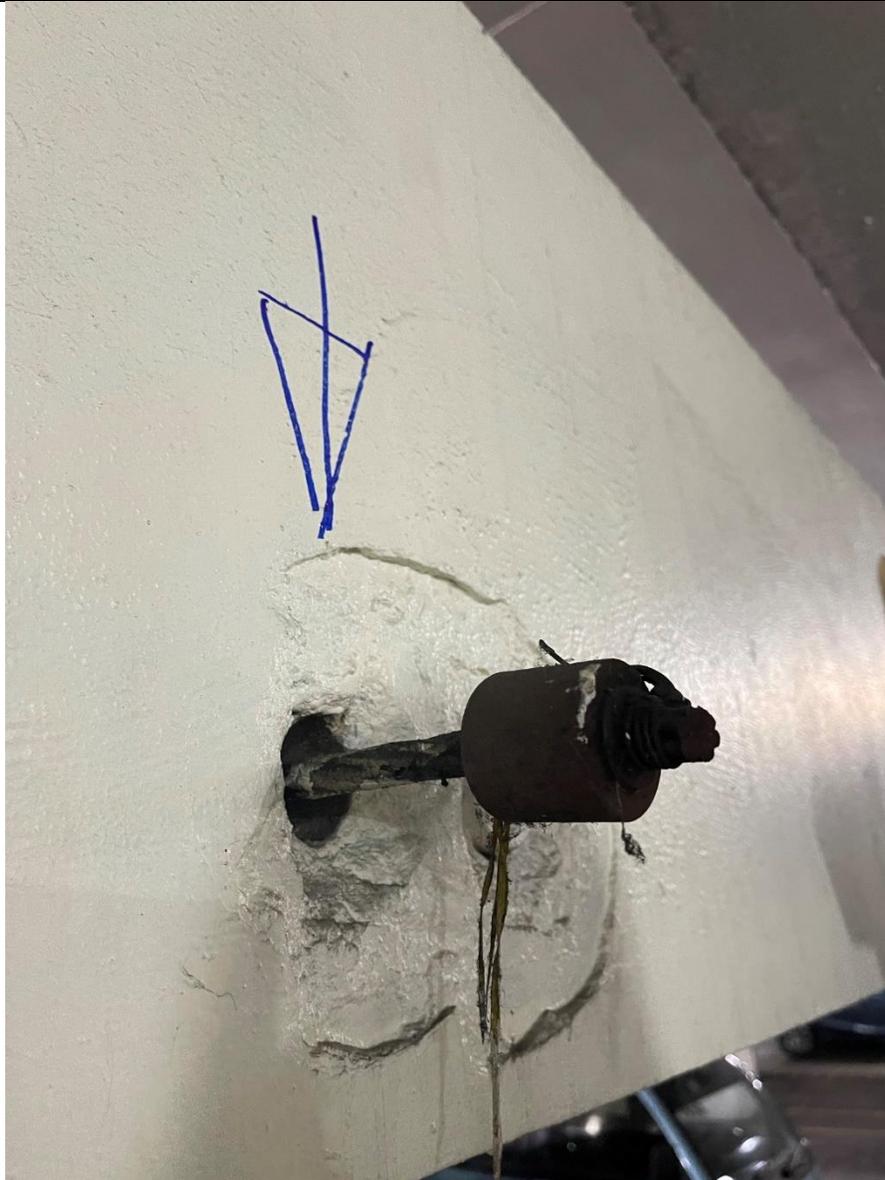
EL EQUIPO TÉCNICO PUDO OBSERVAR QUE LA LOSA DE LA PRIMERA RAMPA DEL PARQUEO DONDE SE ENCUENTRA LA GRIETA MÁS SEVERA PRESENTA UNA CEDENCIA EN EL ACERO DE POSTENSADO.

IMAGEN 4. ACERO DE POSTENSADO QUE CEDIO

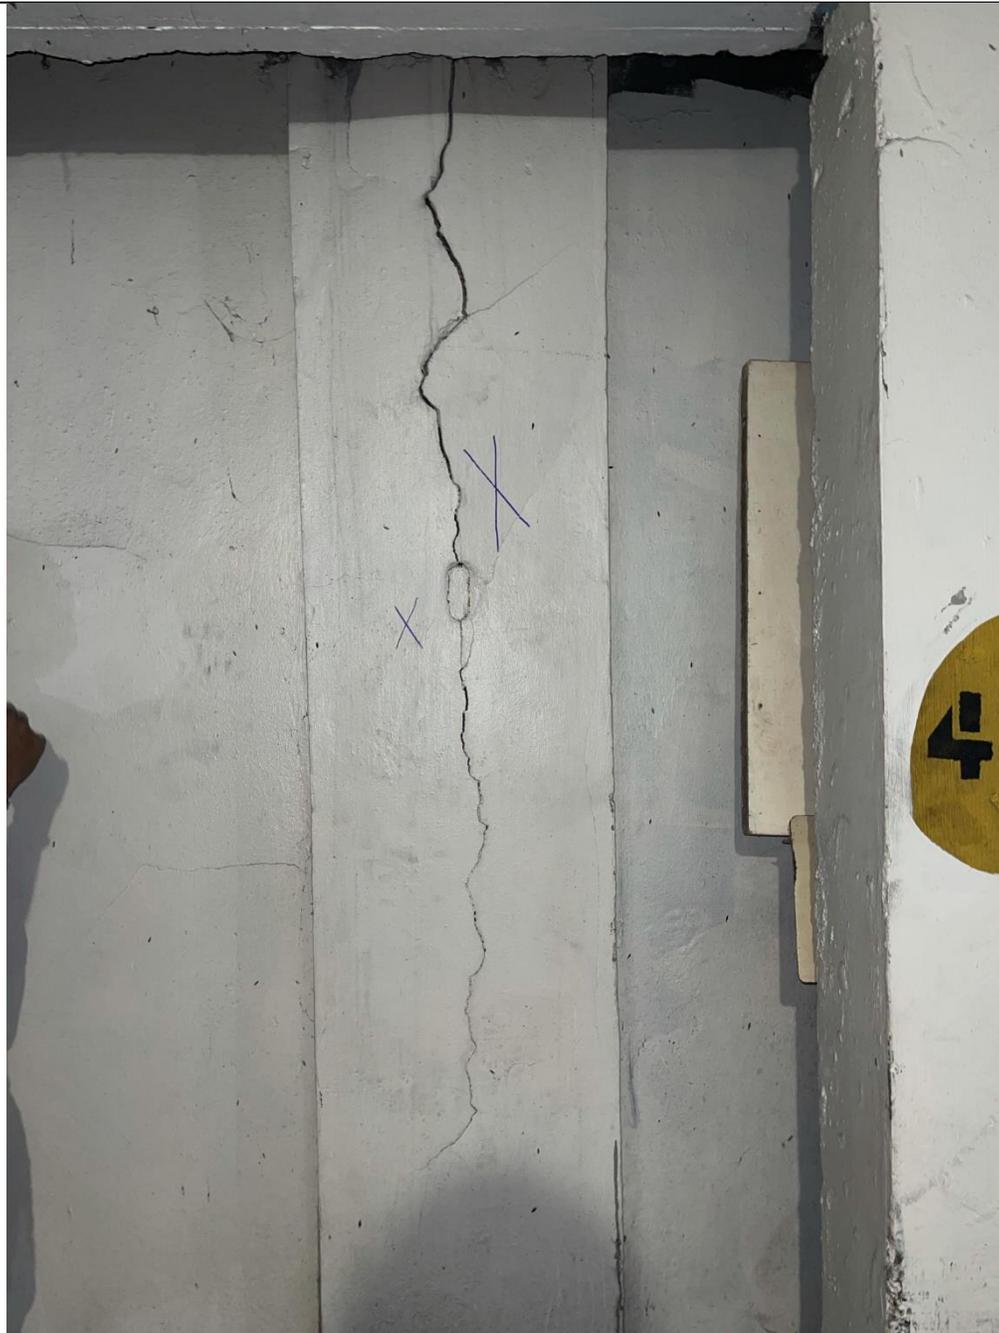
EL EQUIPO TÉCNICO ENCONTRÓ GRIETAS SEVERAS EN LOS COLUMNAS DE HORMIGÓN ARMADO. ESTAS GRIETAS PUEDEN SER PERJUDICIALES PARA LOS FINES DEL PROYECTO QUE SE REALIZARÁ EN LA CALLE DEBIDO A QUE LAS GRIETAS SE PUEDEN AGRAVARSE CON LAS VIBRACIONES DEBILITANDO LA RESISTENCIA Y ESTABILIDAD DE LOS MUROS

IMAGEN 3. GRIETAS EN COLUMNAS DE HORMIGÓN ARMADO

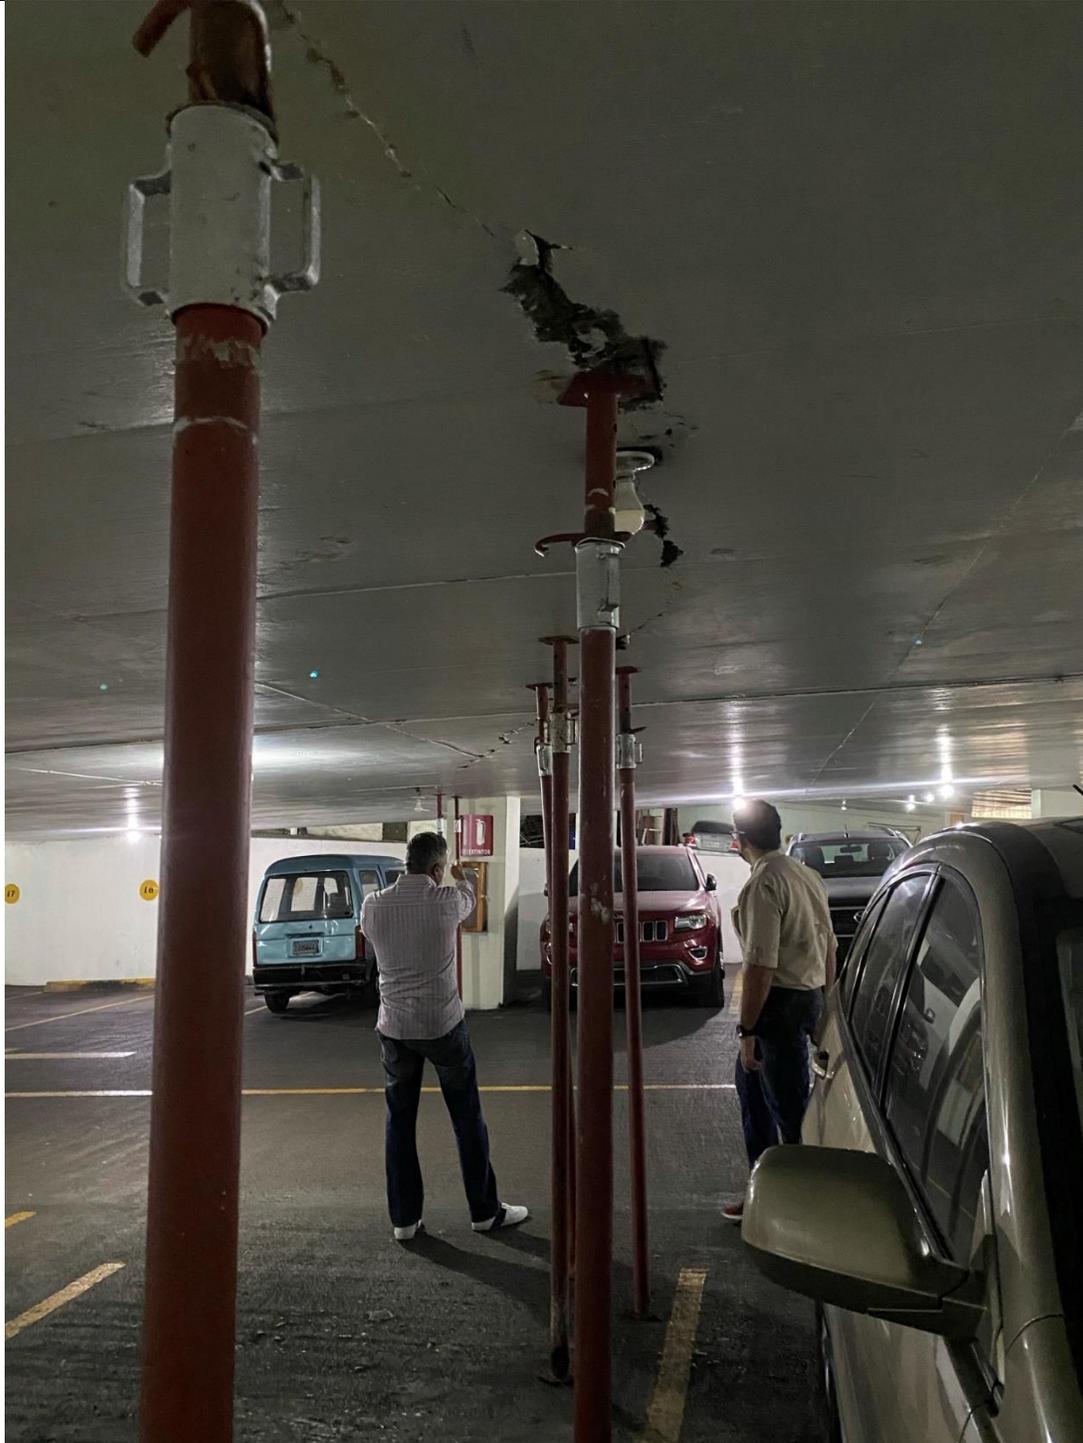
EL EQUIPO TÉCNICO OBSERVÓ UNAS GRIETAS SEVERAS, DONDE YA HAY UN TRAMO APUNTALADO.

IMAGEN 4. GRIETA SEVERA EN RAMPA DE PRIMERA PLANTA

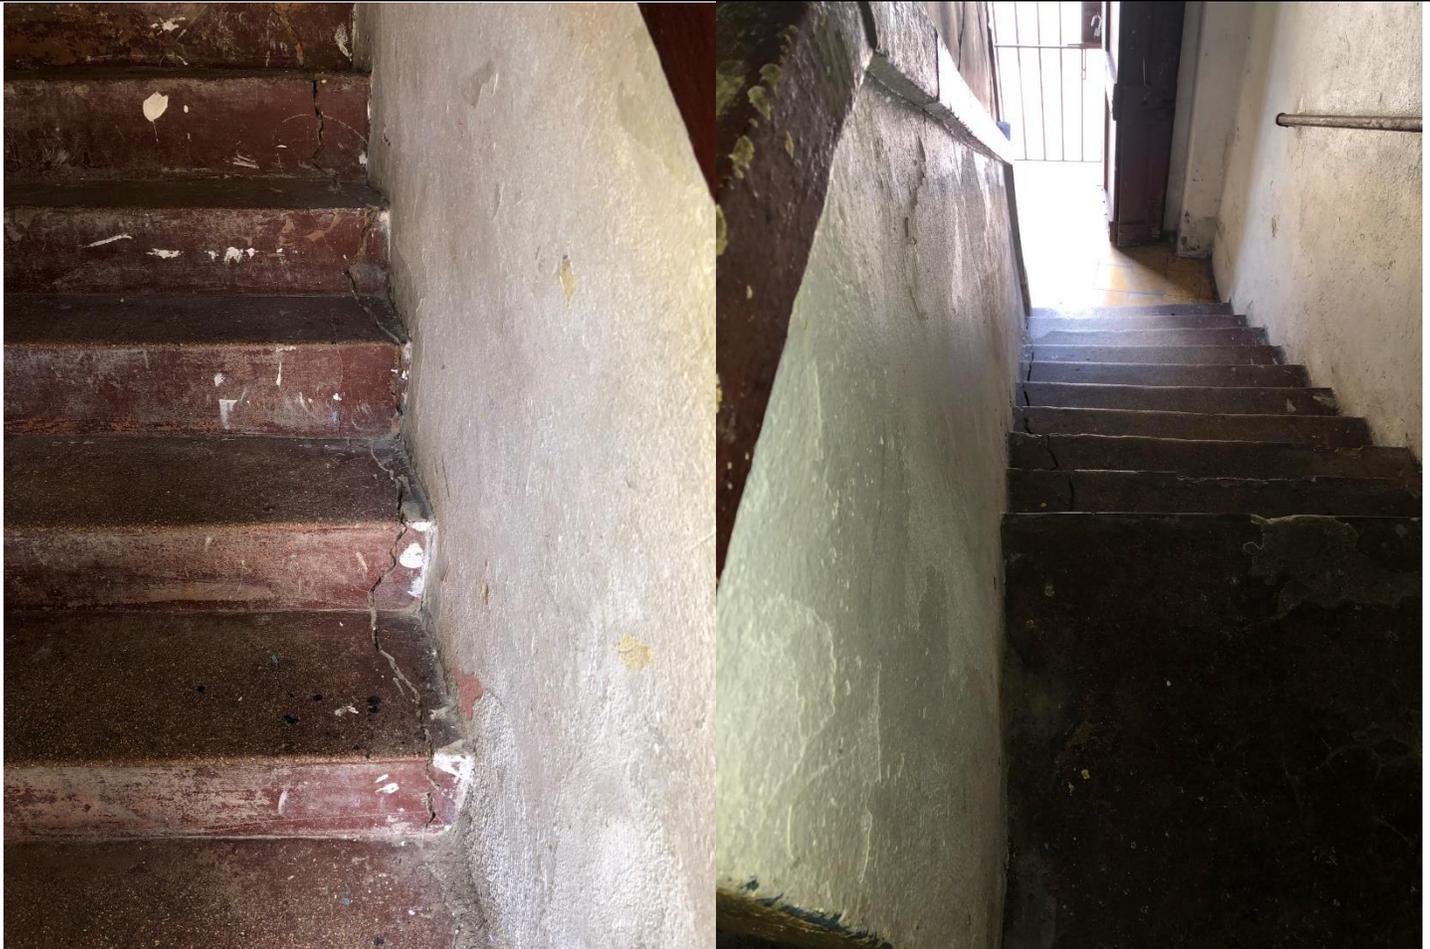
IMAGEN 4. GRIETAS DE EN ESCALERAS

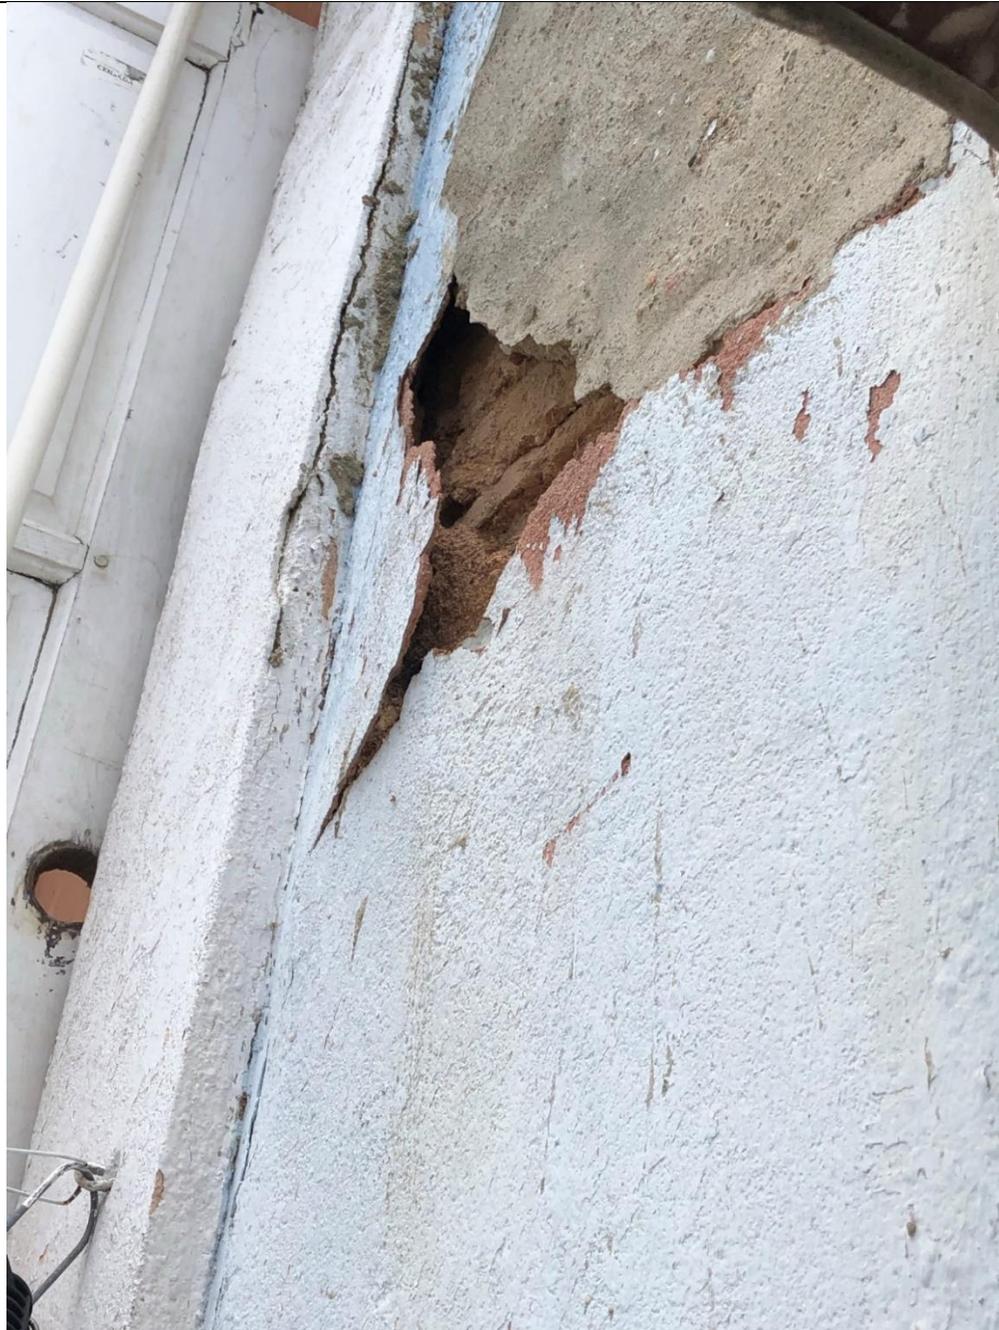
IMAGEN 3. GRIETAS EN MUROS DE MAMPOSTERÍA DE TAPIA

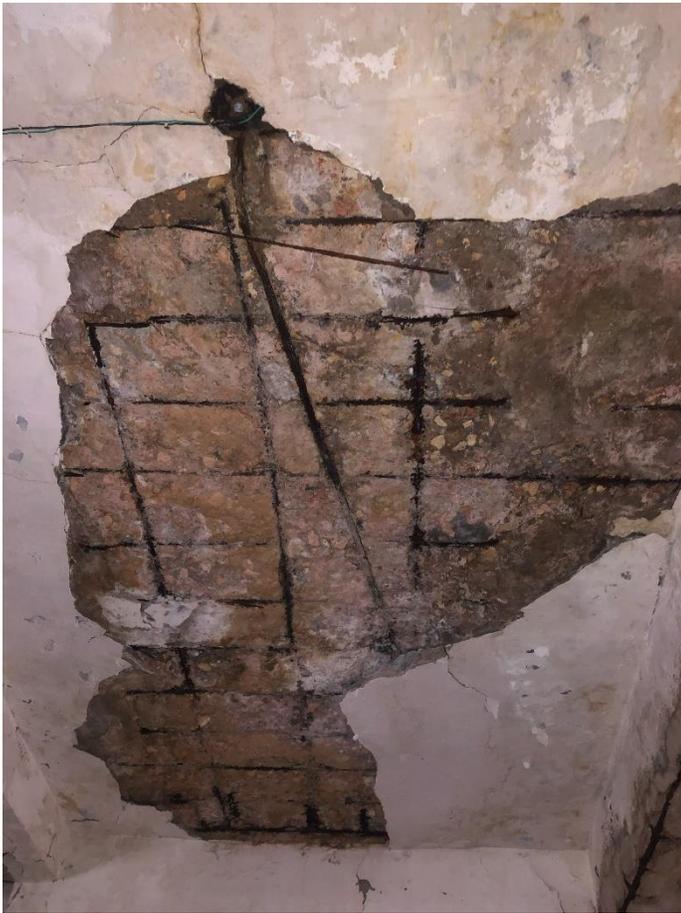
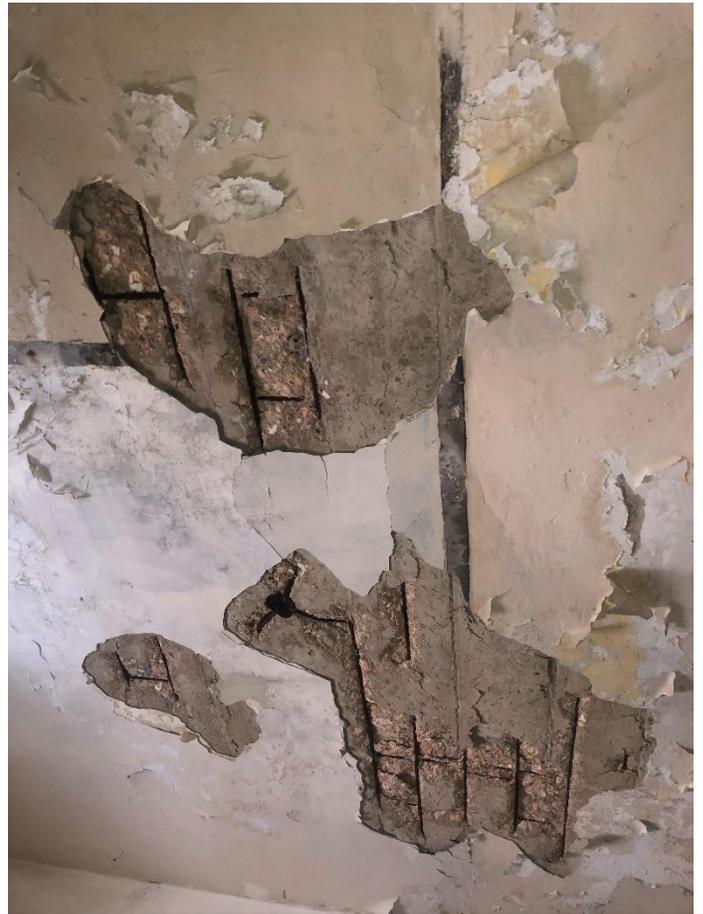
IMAGEN 4. DESPRENDIMIENTO DEL RECUBRIMIENTO DEL TECHO Y CORROSIÓN EN EL ACERO.

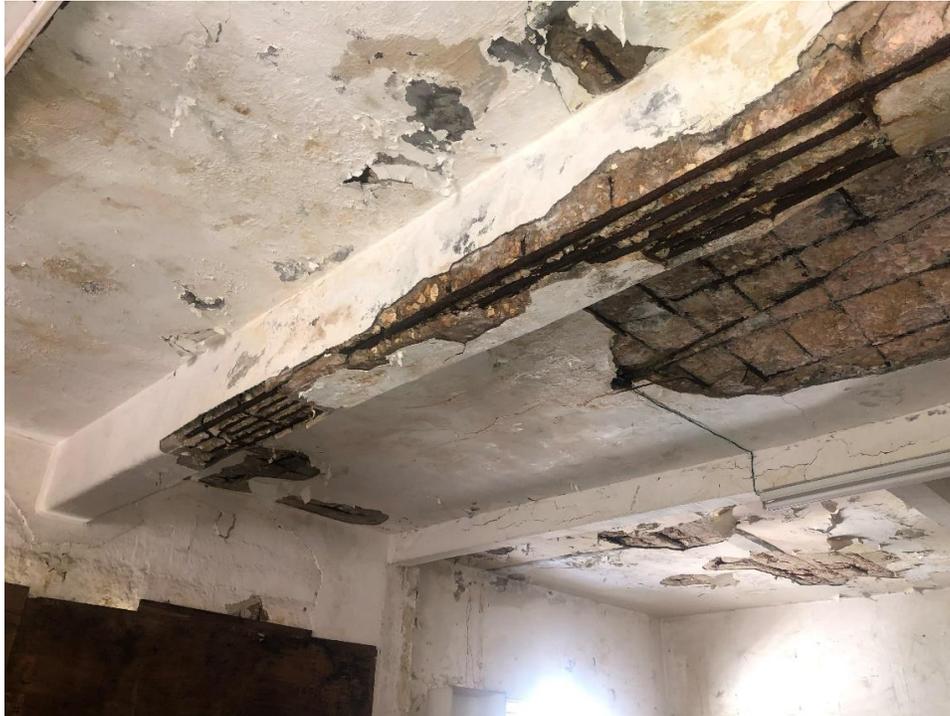
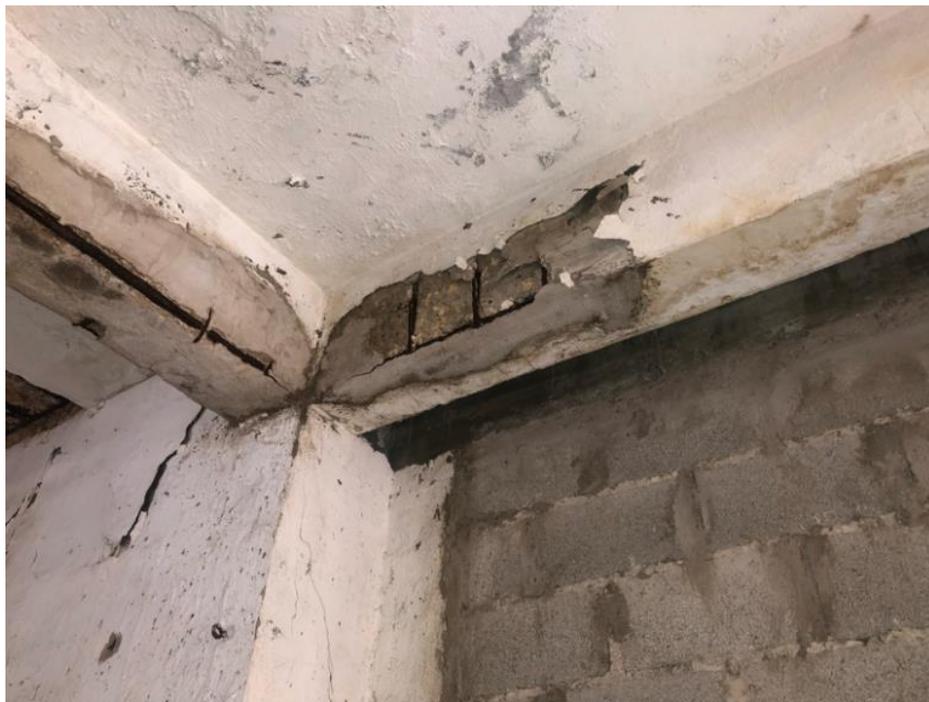
IMAGEN 5. DESPRENDIMIENTO DE RECUBRIMIENTO DE LAS VIGAS Y ACERO EXPUESTO

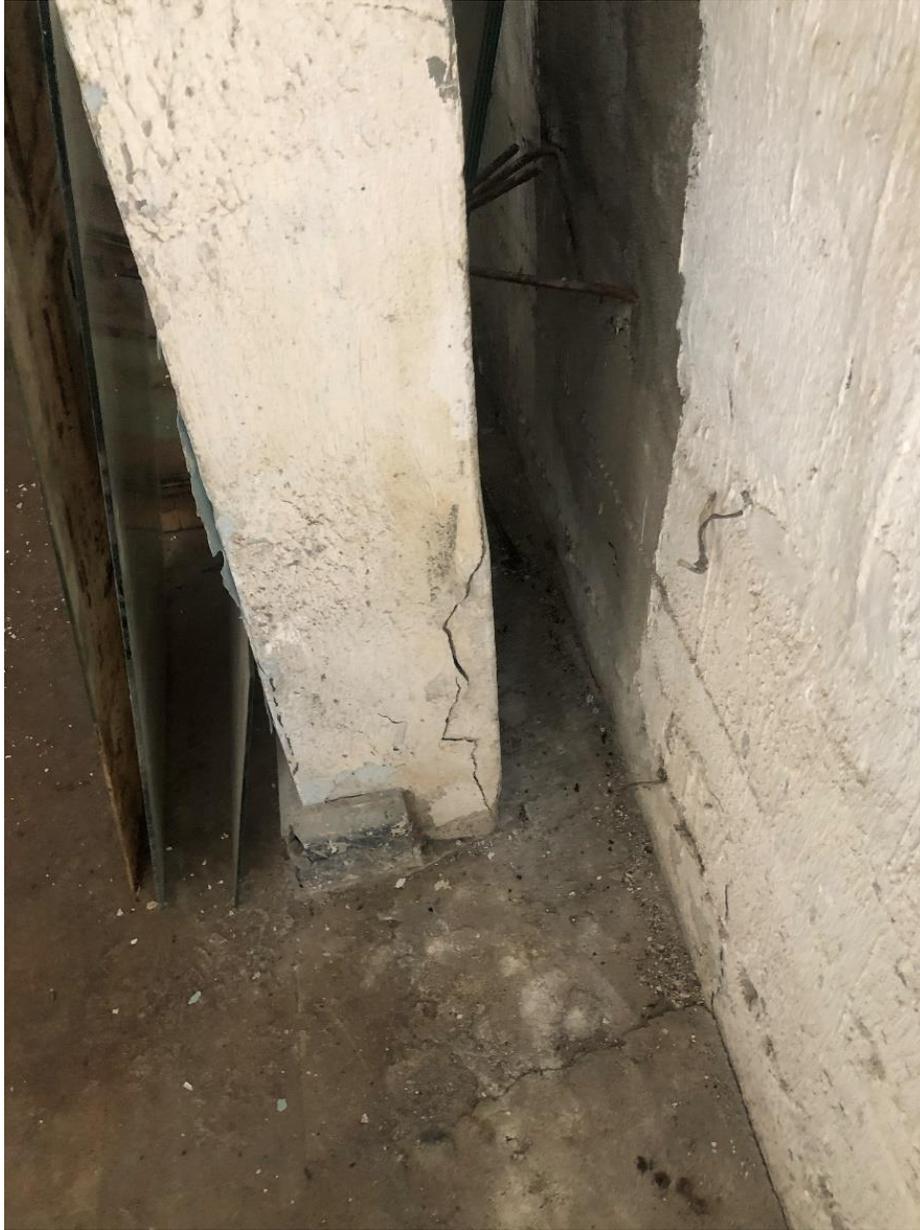
IMAGEN 6. GRIETAS EN COLUMNA DEL SEGUNDO NIVEL

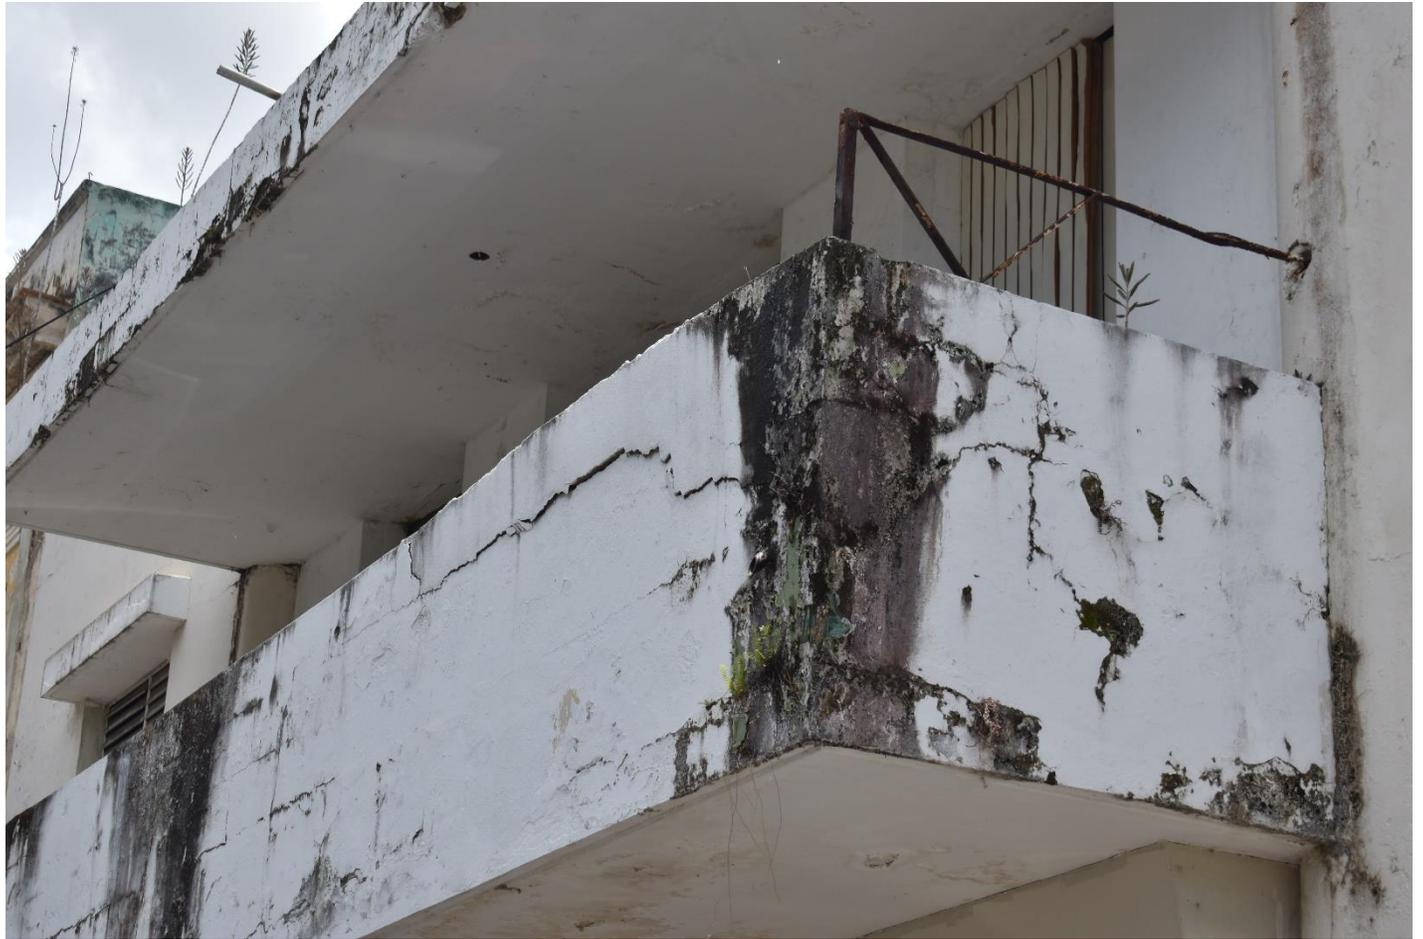
IMAGEN 8. VOLADIZO EN MAL ESTADO EN CALLE 19 DE MARZO

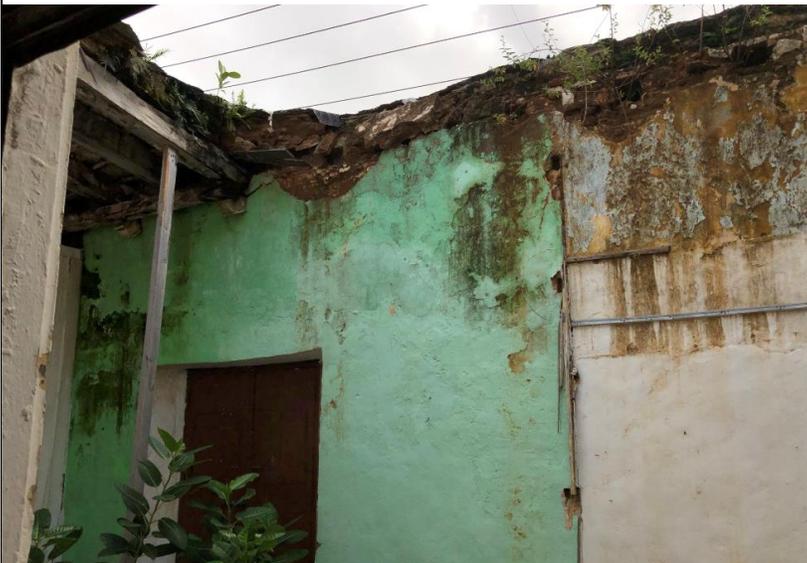
IMAGEN 3. PARTE COLAPSADA DEL SISTEMA DE PISOS

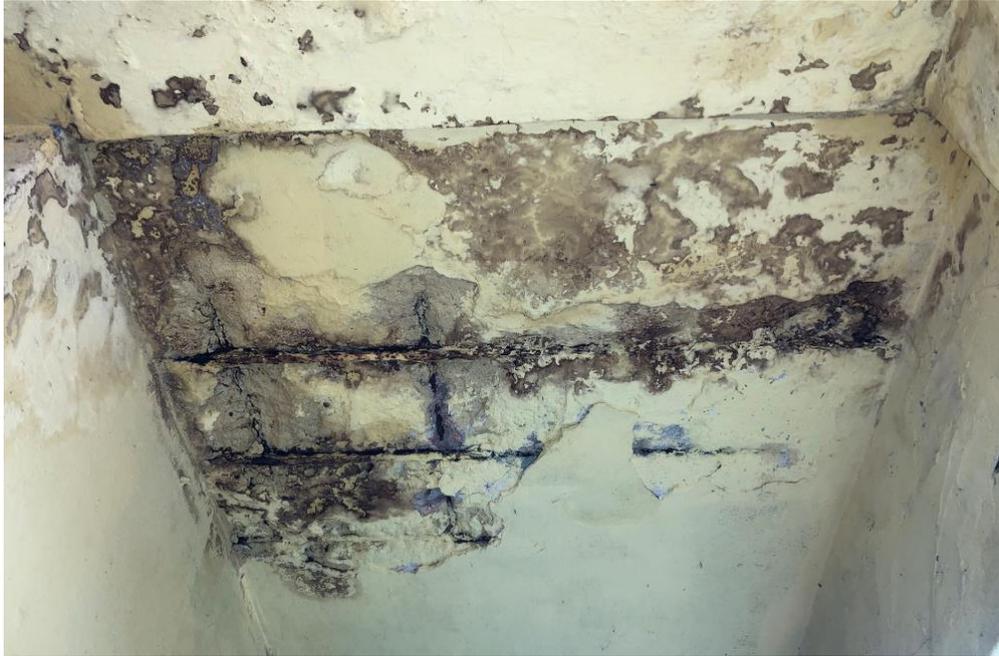
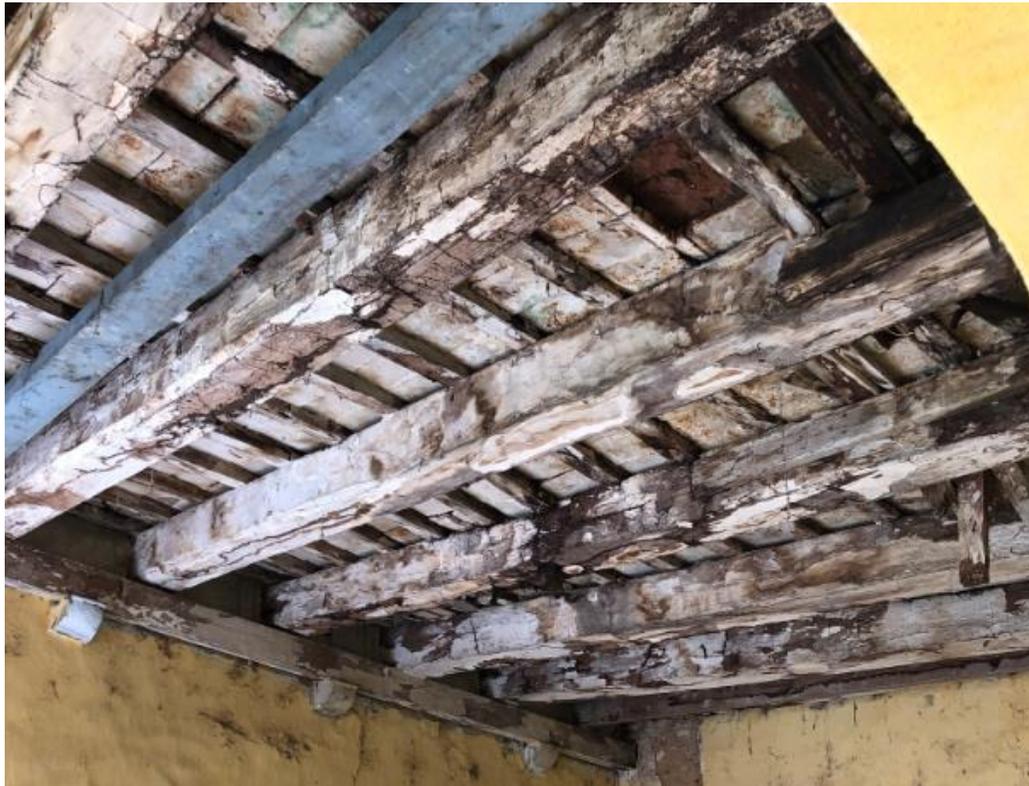
IMAGEN 4. DETERIORO EN LOSAS DE CONCRETO Y ENTRAMADO DE MADERA

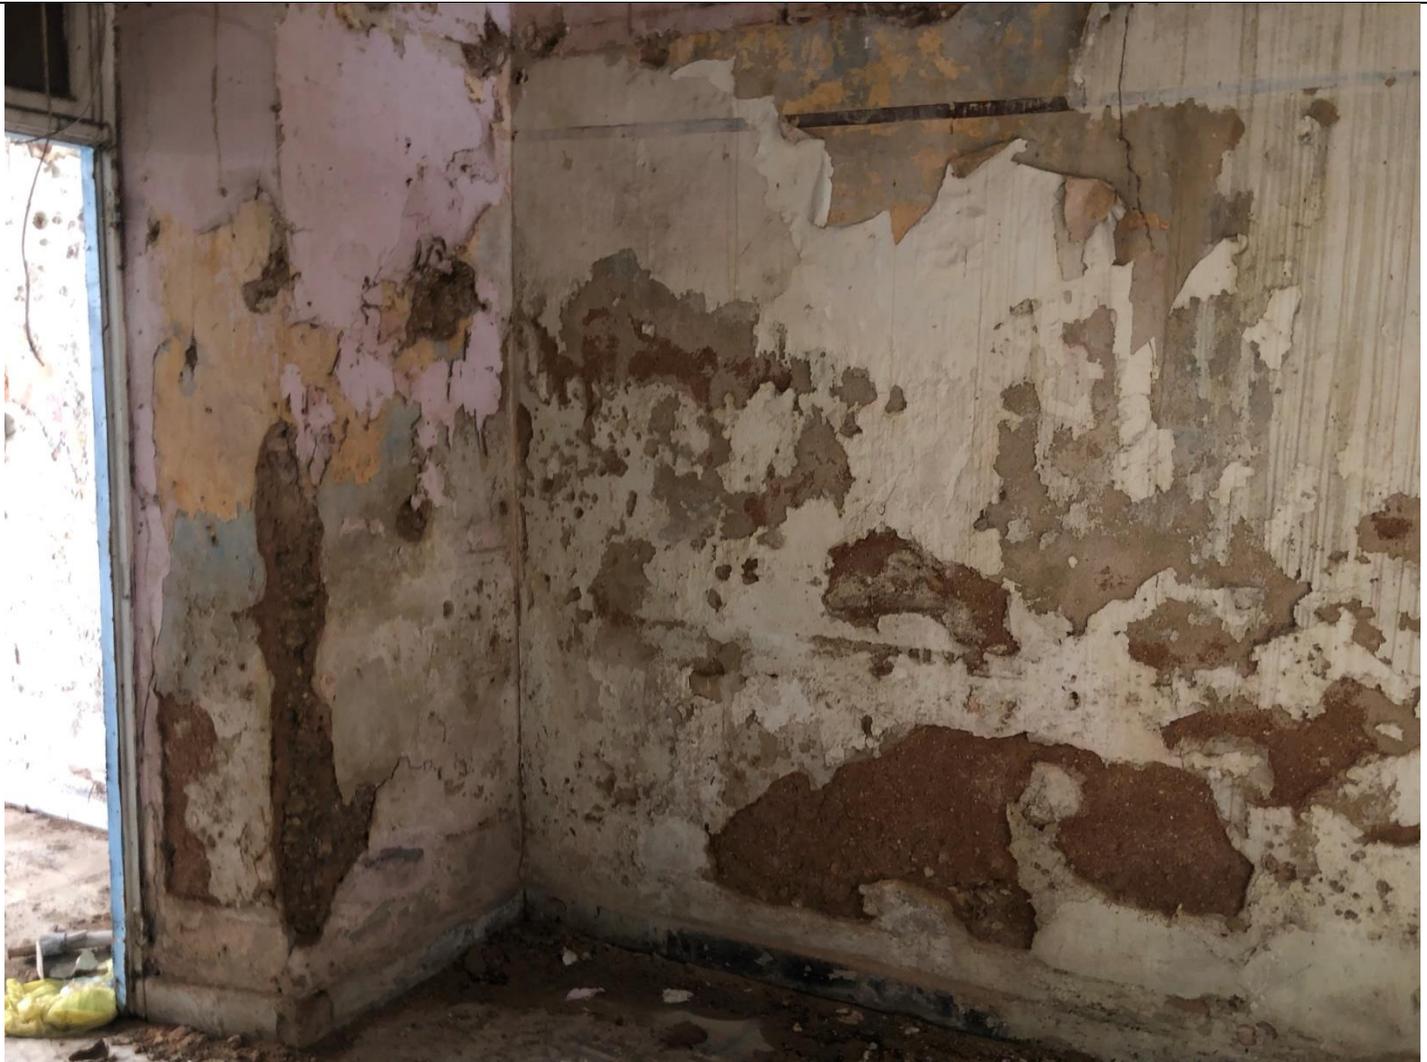
IMAGEN 4. GRIETAS EN MUROS DE MAMPOSTERÍA DE TAPIA

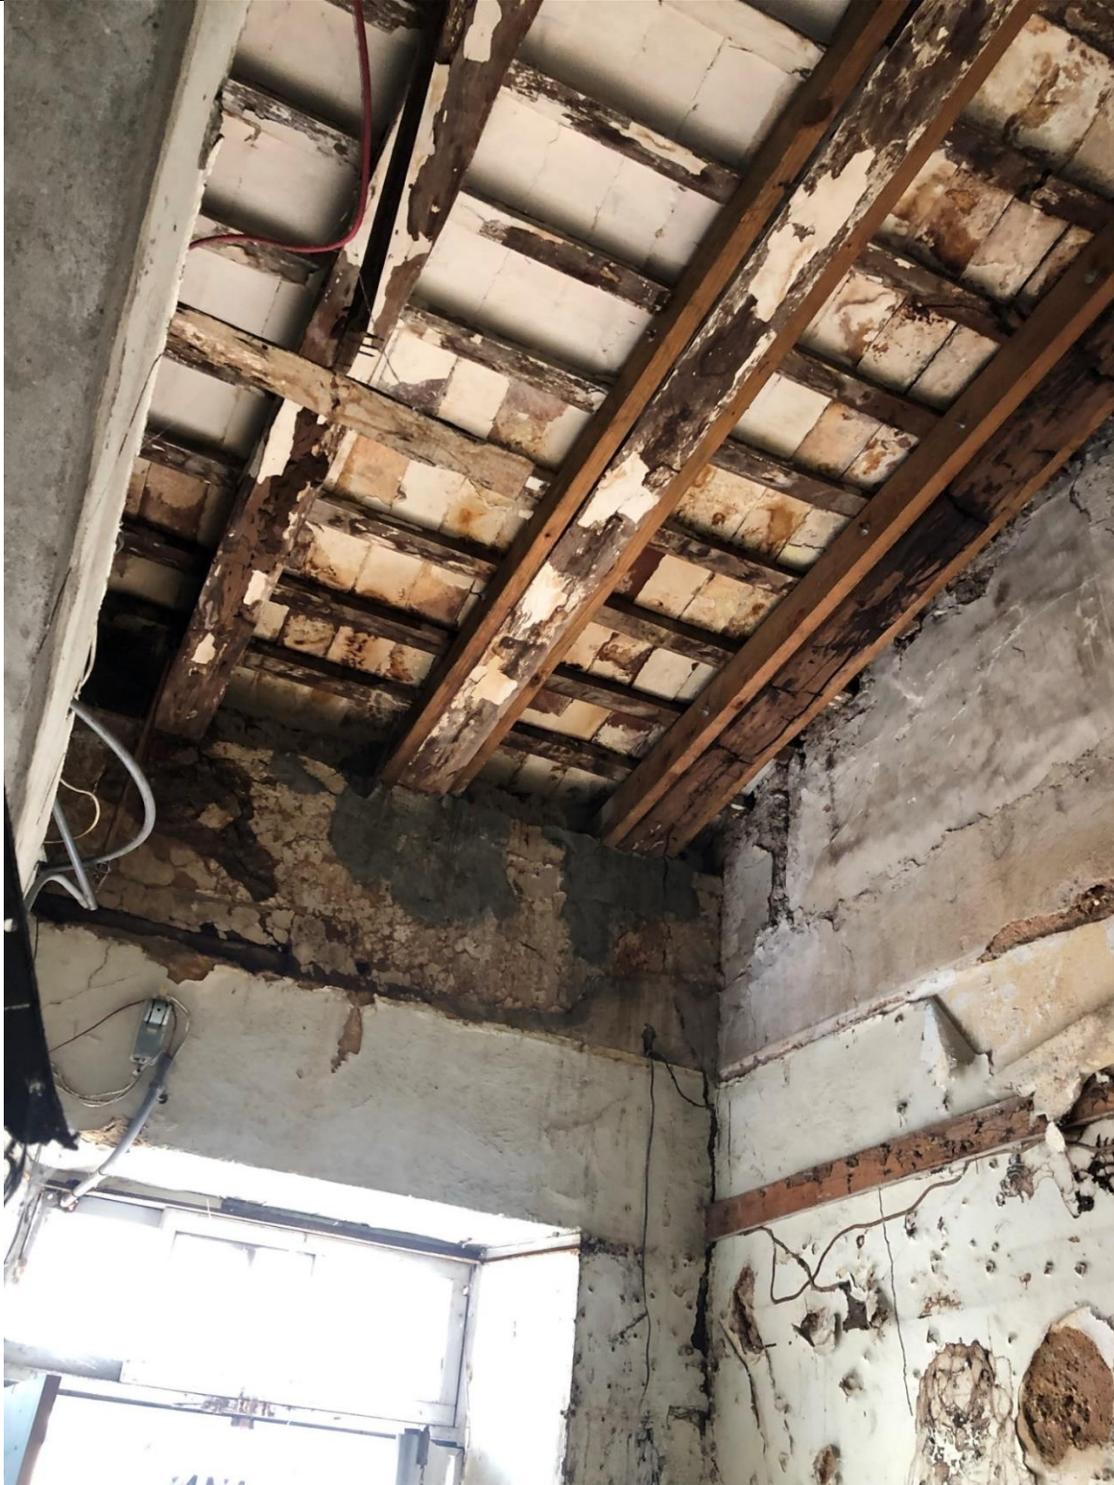
IMAGEN 5. GRIETAS EN EL DINTEL DE ENTRADA A LA EDIFICACION
