# DIAGNÓSTICO DE ESTRUCTURAS EVALUADAS EN LA CIUDAD COLONIAL

LA OFICINA NACIONAL DE EVALUACIÓN SÍSMICA Y VULNERABILIDAD  
DE INFRAESTRUCTURAS Y EDIFICACIONES (ONESVIE)

PROGRAMA DESARROLLO  
**TURISTICO Y URBANO**  
CIUDAD COLONIAL DE SANTO DOMINGO

# VOL. 1

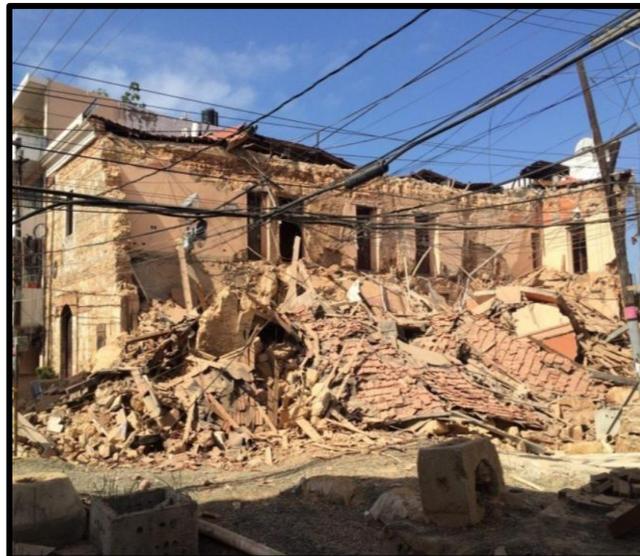
Teniendo en cuenta la necesidad de realizar los trabajos de remodelación a ejecutar y la importancia de poder garantizar la seguridad antes expresada, se ha realizado un diagnóstico, para determinar inicialmente, del grado de vulnerabilidad de las edificaciones existentes, a ambos lados de las diferentes calles a intervenir en este proceso, de forma tal, de prever que lo acontecido con el Hotel Francés en mayo del 2015, donde las excavaciones realizadas, provocaron el derrumbe de la parte frontal del edificio, no vuelva a ocurrir

Ilustración 2. Derrumbe parte frontal Hotel Francés en mayo del 2015

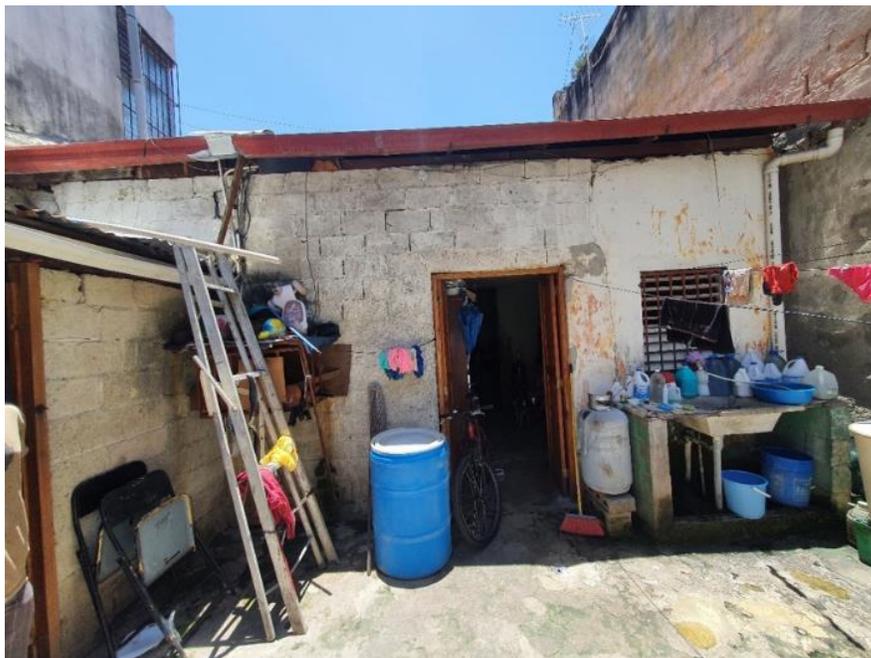
EL EQUIPO TÉCNICO PUDO OBSERVAR QUE A LA EDIFICACION SE LE REALIZÓ UNA AMPLIACIÓN EN LA PARTE POSTERIOR, ESTÁ FUE REALIZADA EN MAMPOSTERÍA DE BLOQUES DE CONCRETO MANTENIENDO EL MISMO SISTEMA DE TECHO EN MADERA Y ALUZINC.

IMAGEN 7. AMPLIACIÓN EN MAMPOSTERÍA DE BLOQUES DE CONCRETO

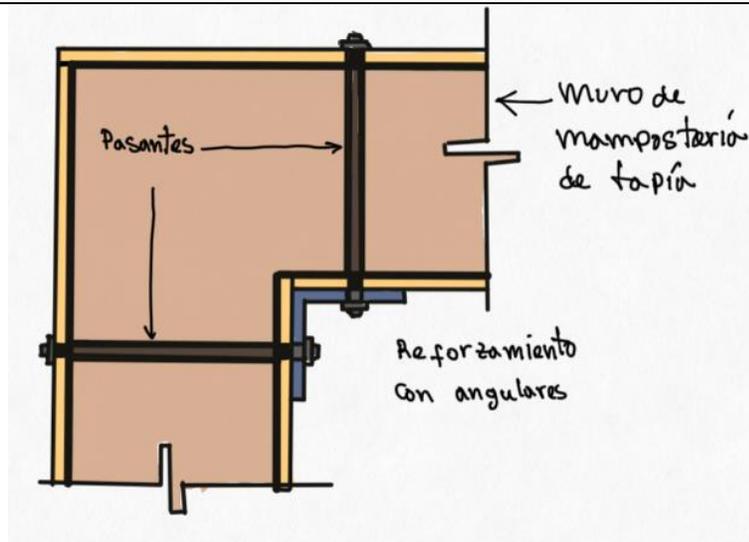
IMAGEN 10. EJEMPLO DE ARRIOSTRAMIENTO DE MUROS

ARRIOSTRAMIENTO DE MURO DE LA FACHADA A MUROS PERPENDICULARES A ESTOS, PARA PODER GARANTIZAR SU ESTABILIDAD

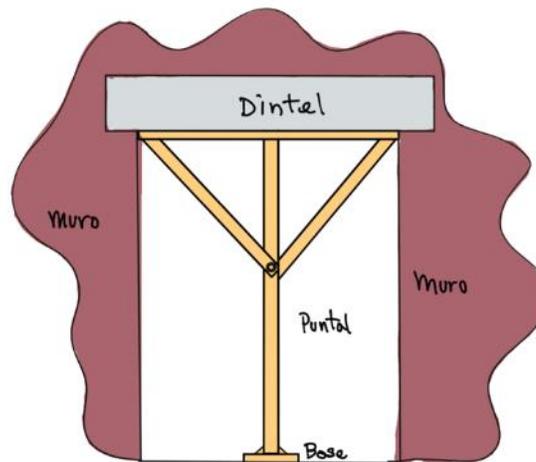
IMAGEN 11. EJEMPLO DE APUNTALAMIENTO DE DINTEL

APUNTALAMIENTO O REFORZAMIENTO DEL DINTEL DE ENTRADA

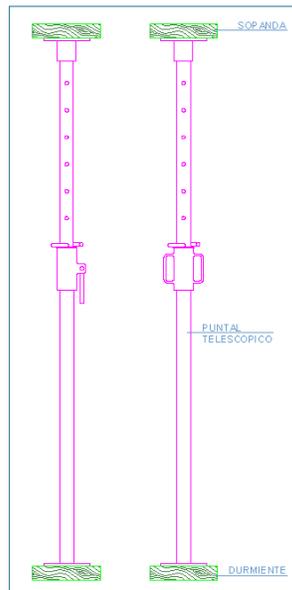
IMAGEN 8. PUNTALES RECOMENDADOS PARA EL APUNTALAMIENTO DEL TECHO

APAUNTALAMIENTO DE TODO EL TECHO (LOSAS Y VIGAS)

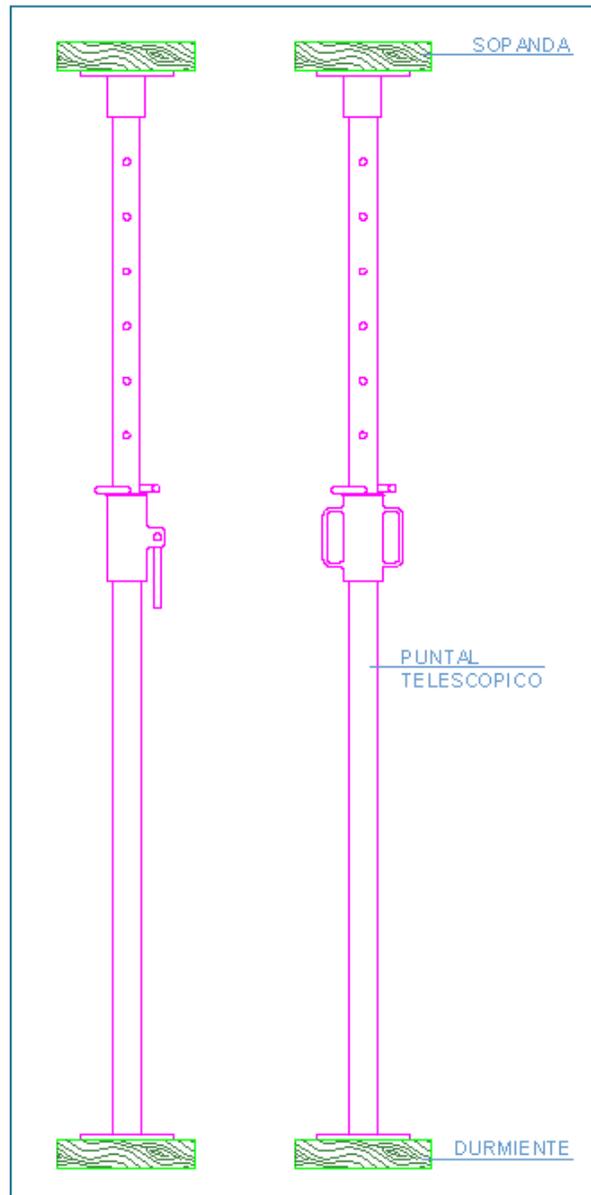
IMAGEN 10. EJEMPLO DE PUNTALES PARA VIGAS Y COLUMNAS

APUNTALAMIENTO DEL LAS LOSAS Y VIGAS QUE CONFORMAN EL TECHO

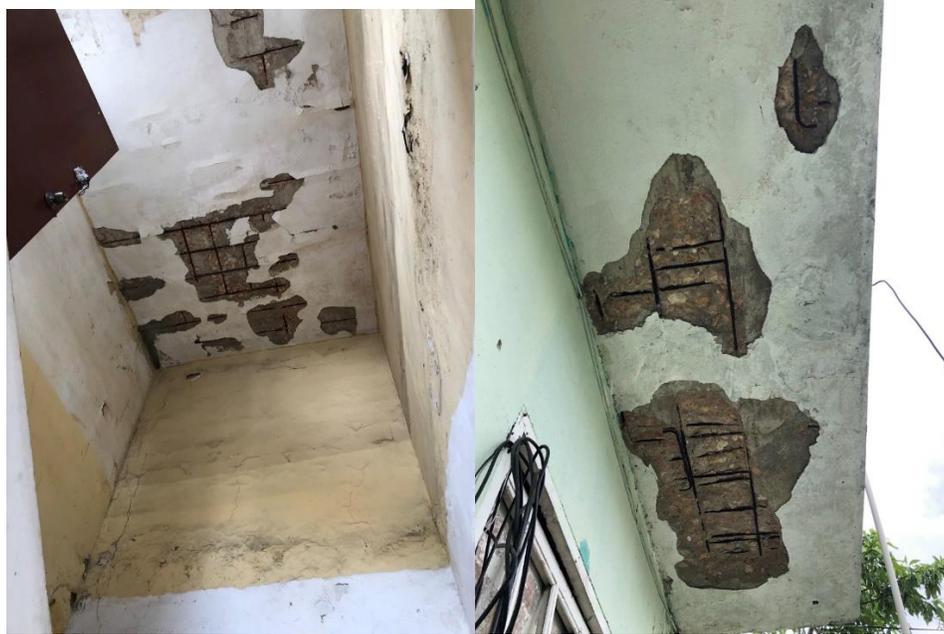
IMAGEN 5. GRIETAS EN EL DINTEL DE ENTRADA A LA EDIFICACION

Reparar las grietas presentes en muros, eliminar las plantas parasitas las cuales generan dichas grietas y reparar los vuelos y grietas.

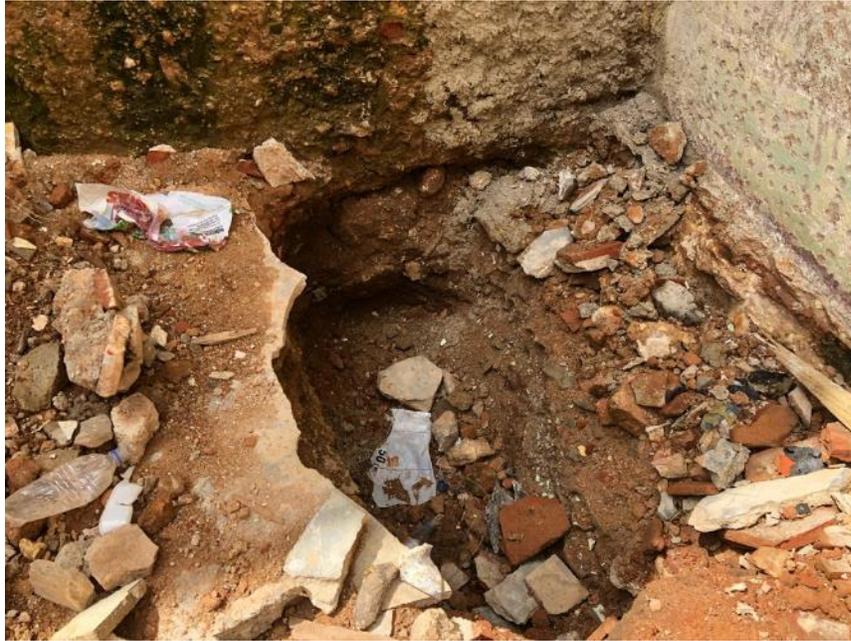
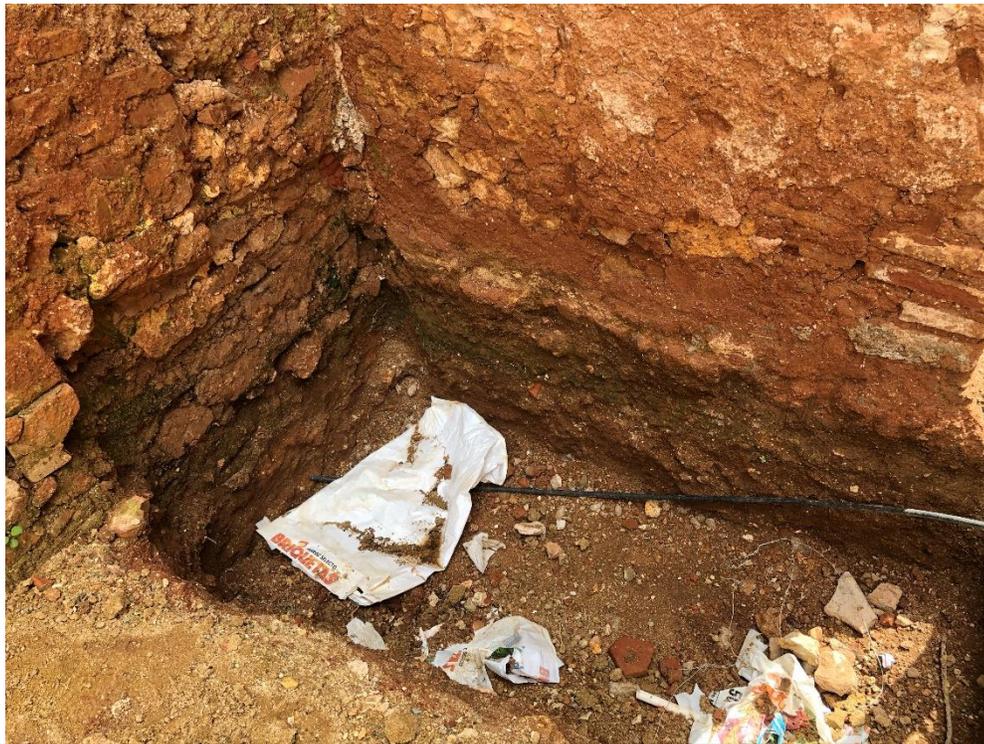
EL EQUIPO TÉCNICO PUDO OBSERVAR QUE LOS MUROS DE TAPIA ESTÁN AL DESCUBIERTO Y SIN ARRIOSTRE EN LA PARTE SUPERIOR DEBIDO A LA AUSENCIA DE UN TECHADO, EL CUAL FUE REMOVIDO PARA UN PROCESO DE AMPLIACIÓN O UNIÓN CON OTRA EDIFICACIÓN ALEDAÑA, LOS DINTELES INTERIORES PRESENTAN APUNTALAMIENTO DEFICIENTE Y OTROS NO TIENEN, TAMBIÉN SE PUDO PRESENCIAR QUE SE HICIERON CALICATAS EN ALGUNAS ZONAS DE LA EDIFICACIÓN.

IMAGEN 3. CALICATAS REALIZADAS EN LA EDIFICACIÓN

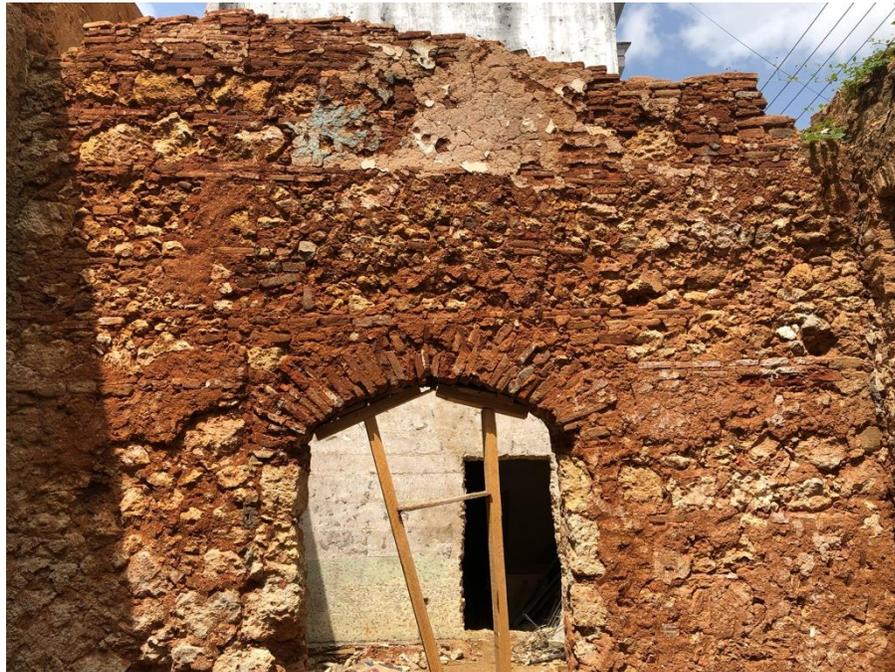
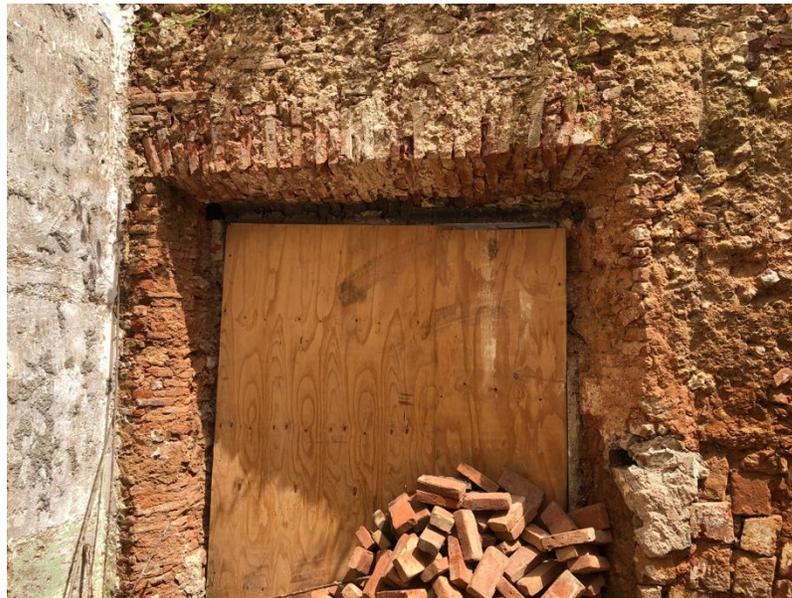
IMAGEN 4. CONDICIÓN ACTUAL DE LOS DINTELES DE LA EDIFICACIÓN

- EDIFICACIÓN NO TIENE TECHO
- MUROS DE TAPIA AL DESCUBIERTO Y EN MAL ESTADO
- DINTELES SIN APUNTALAMIENTO O CON APUNTALAMIENTO DEFICIENTE

APUNTALAMIENTO O REFORZAMIENTO DEL DINTEL DE ENTRADA

Se recomienda realizar una reparación y reforzamiento general que incluyan trabajos de investigación que identifiquen y permitan garantizar la estabilidad de los muros y dinteles de la edificación, y evitar la prolongación del deterioro, daños irreversibles en el edificio.

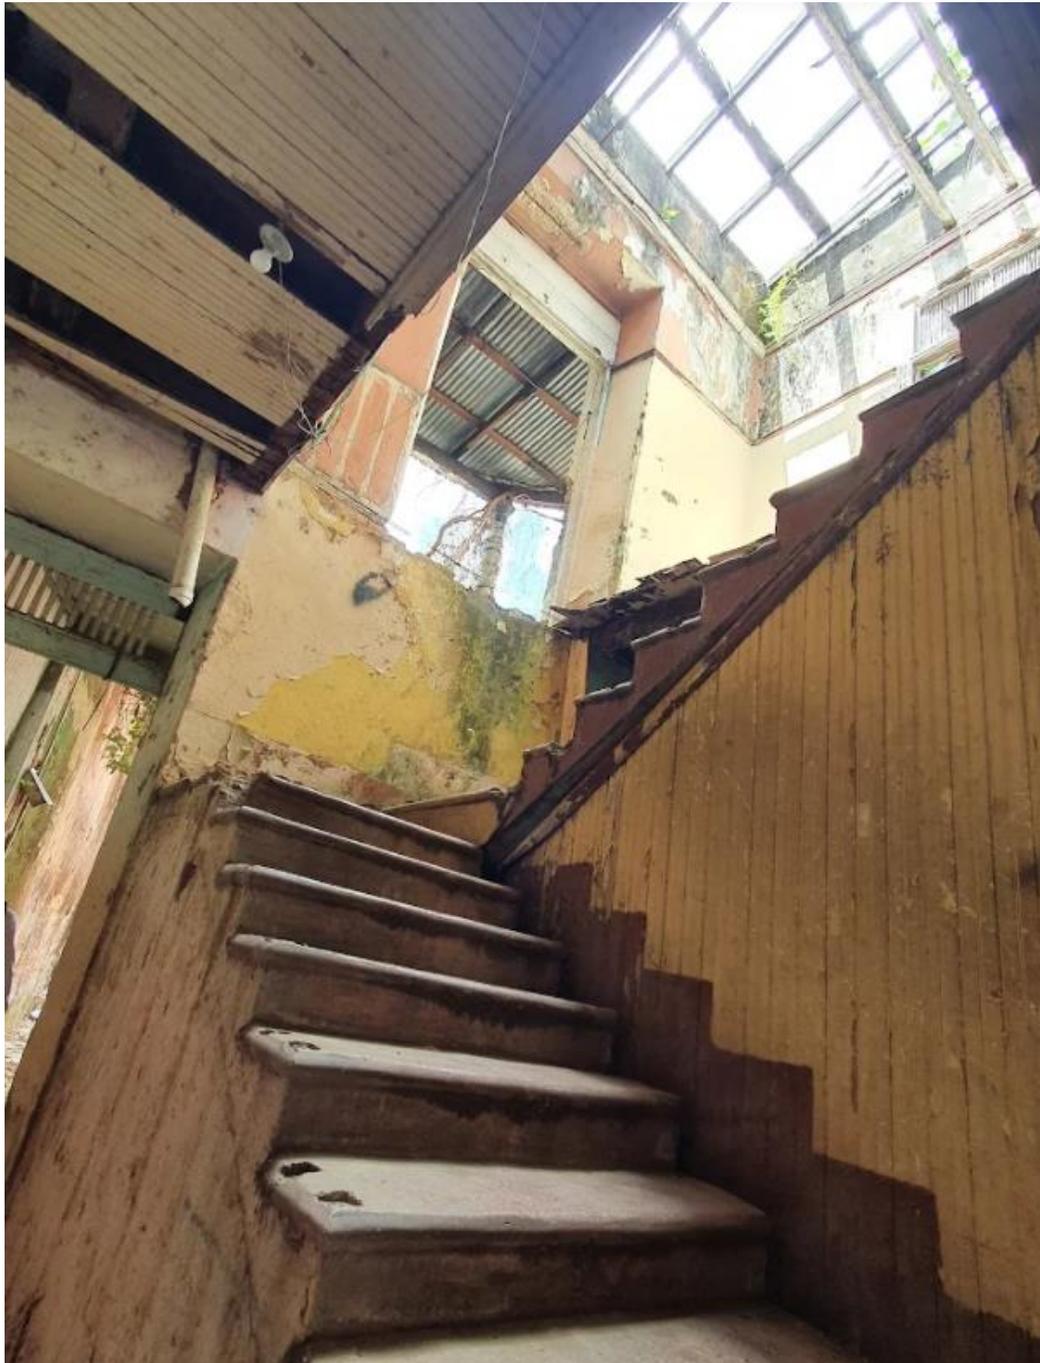
IMAGEN 4. ESCALERA DE ACCESO AL SEGUNDO NIVEL (TECHO COLAPSADO)

LAS EDIFICACIONES IDENTIFICADAS COMO A41 Y A42 SON EDIFICACIONES DE USO RESIDENCIAL ACTUALMENTE ABANDONADO, ESTÁ CONFORMADA POR MUROS DE MAMPOSTERIA DE TAPIA Y SISTEMA DE PISOS EN MADERA, EL CUAL SE ENCUENTRA PARCIALMENTE COLAPSADO. EL EQUIPO TÉCNICO NO PUDO ADENTRARSE LO SUFICIENTE PARA REALIZAR LOS DEBIDOS LEVANTAMIENTOS Y TOMAR LAS MEDIDAS Y UBICACIONES DE LOS ELEMENTOS ESTRUCTURALES, SIN EMBARGO, SE REALIZÓ UN LEVANTAMIENTO PARCIAL DE LAS DOS EDIFICACIONES (UNIDAS).

APUNTALAMIENTO GENERAL DE LA EDIFICACIÓN

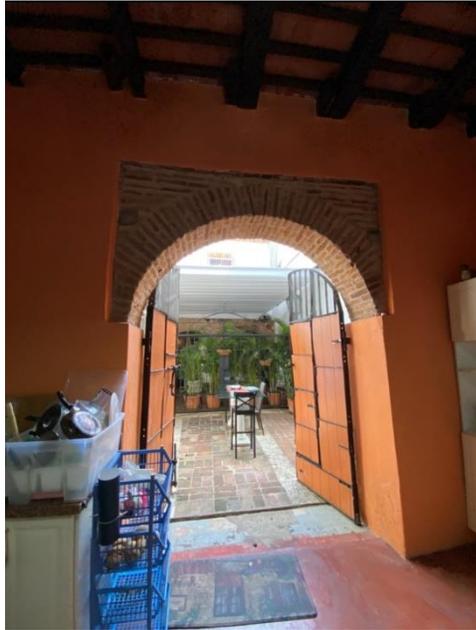
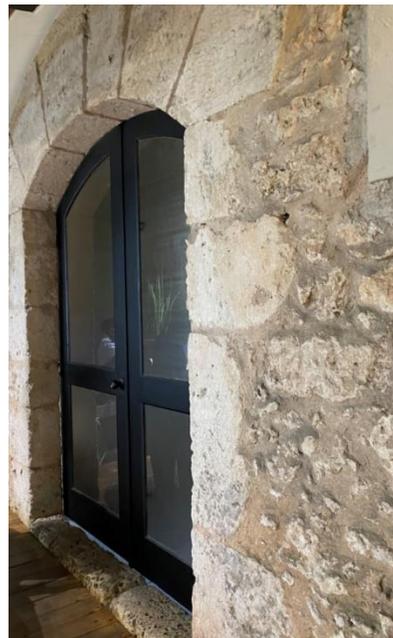
IMAGEN 3. DINTELES

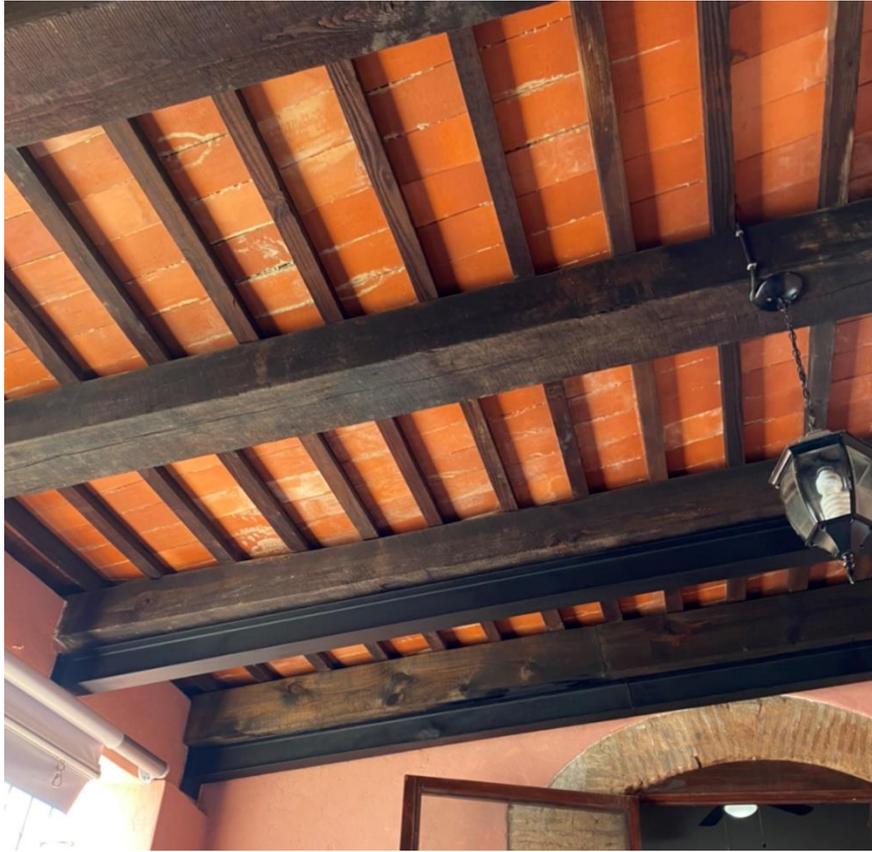
IMAGEN 5. PARTE REFORZADA DEL TECHO

LA EDIFICACIÓN DE 2 NIVELES IDENTIFICADA COMO A44 ESTÁ CONFORMADA POR MUROS DE MAMPOSTERÍA COLONIAL, EL SISTEMA DE TECHO ES EN MADERA, POR LO QUE SU DIAFRAGMA ES FLEXIBLE, ESTA EDIFICACIÓN HA SIDO REFORZADA EN LA PARTE INTERIOR CON PERFILES METÁLICOS Y SE HA HECHO AMPLIACIONES Y ANEXOS EN ESTRUCTURA LIGERA.

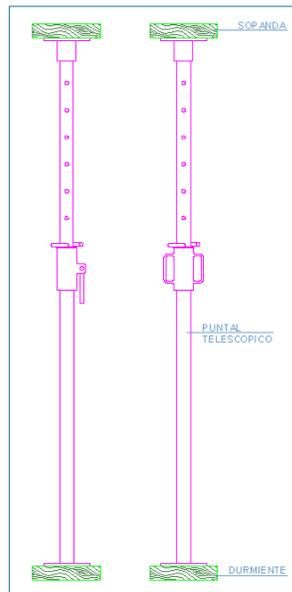
IMAGEN 7. PUNTALES RECOMENDADOS PARA EL APAUNTAMIENTO DEL TECHO

APAUNTALAMIENTO DE TODO EL TECHO (LOSAS Y VIGAS)

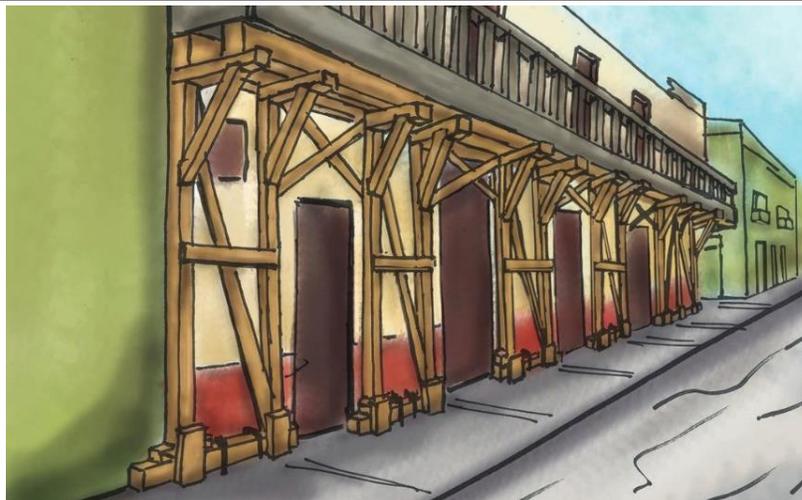
IMAGEN 8. EJEMPLO DE APAUNTAMIENTO DE DINTEL

APAUNTAMIENTO DEL VOLADIZO FRENTE A LA CALLE LAS MERCEDES

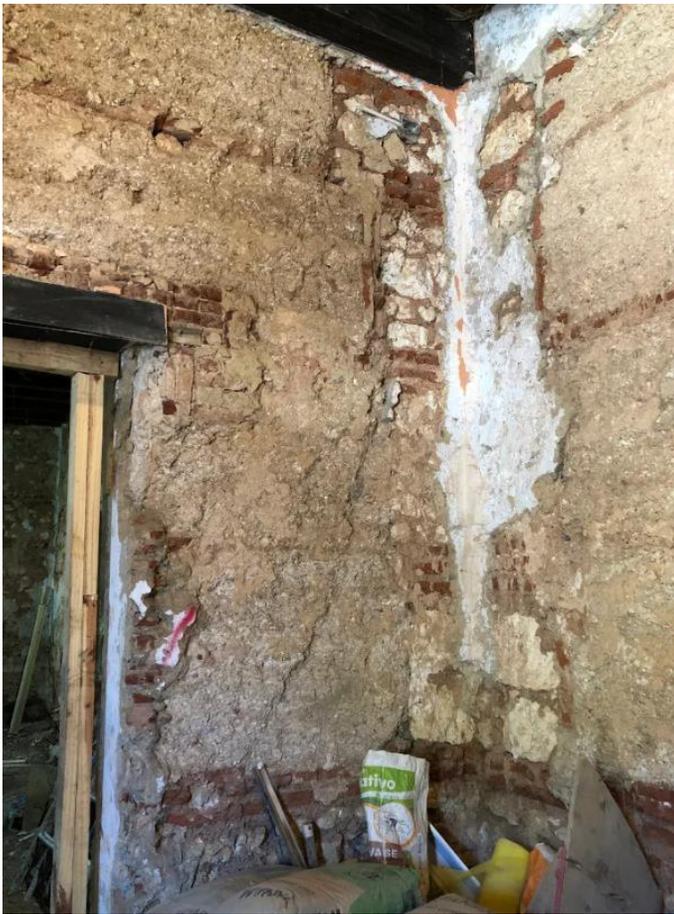
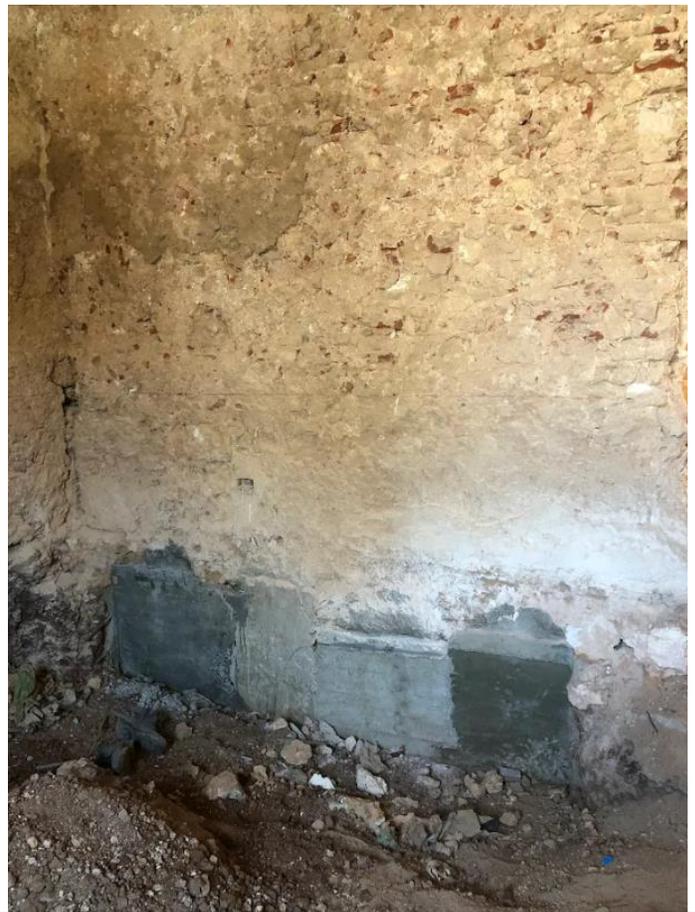
EL EQUIPO TÉCNICO PUDO OBSERVAR QUE LOS MUROS DE TAPIA ESTÁN AL DESCUBIERTO DEBIDO A TRABAJOS DE CONSTRUCCIÓN Y REMODELACIÓN QUE SE ESTÁN REALIZANDO ACTUALMENTE.  
DE LA VISITA REALIZADA POR EL EQUIPO TÉCNICO SE PUDO TOMAR TAMBIÉN MEDIDAS Y FOTOGRAFÍAS DE LA FUNDACIÓN DE ESTOS MUROS

IMAGEN 2. MUROS DE TAPIA AL DESCUBIERTO Y SIN TECHO

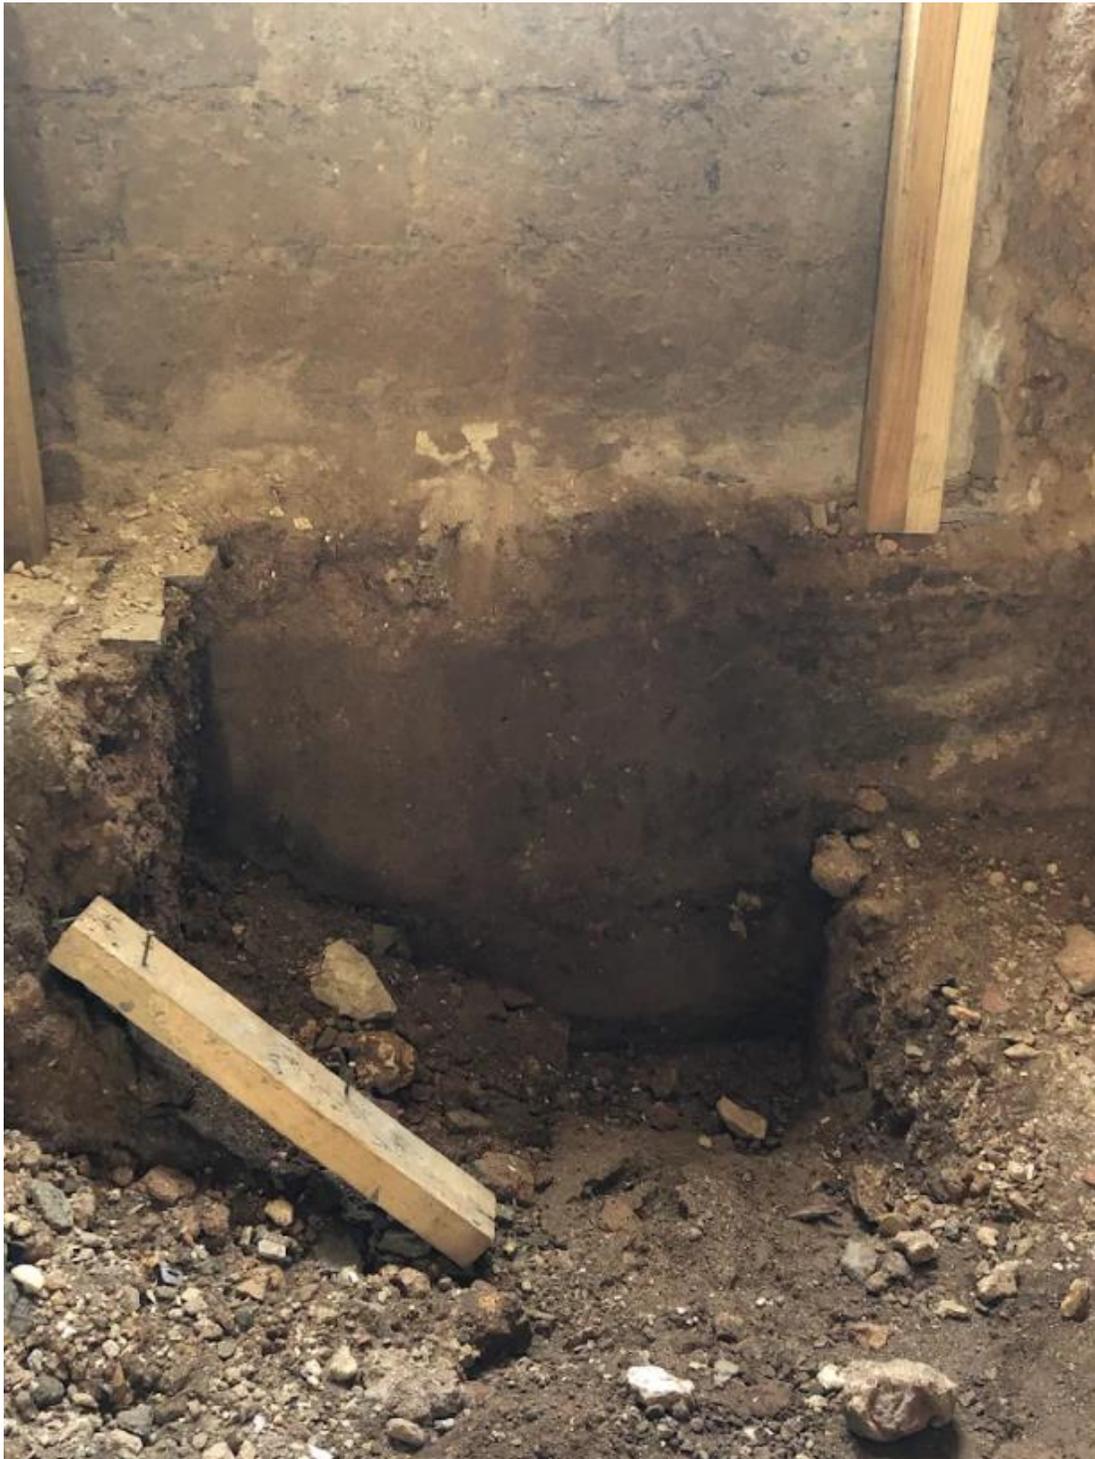
IMAGEN 3. CALICATAS REALIZADAS EN LA EDIFICACIÓN

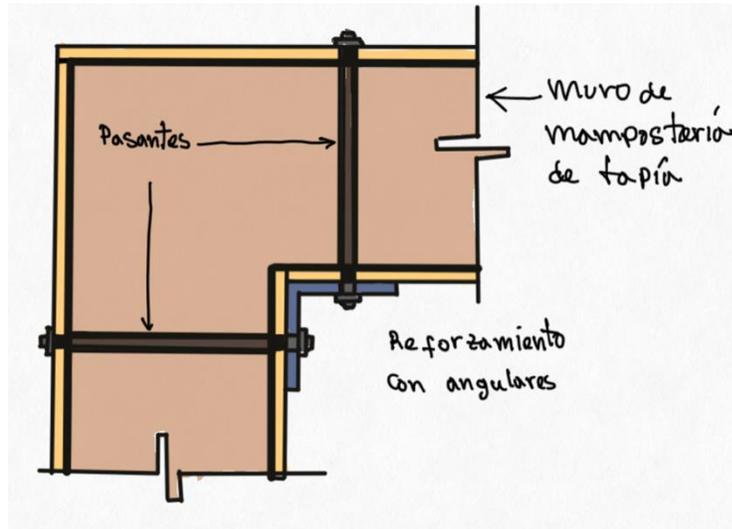
IMAGEN 7. EJEMPLO DE ARRIOSTRAMIENTO DE MUROS

ARRIOSTRAMIENTO DE MURO DE LA FACHADA A MUROS PERPENDICULARES A ESTOS, PARA PODER GARANTIZAR SU ESTABILIDAD

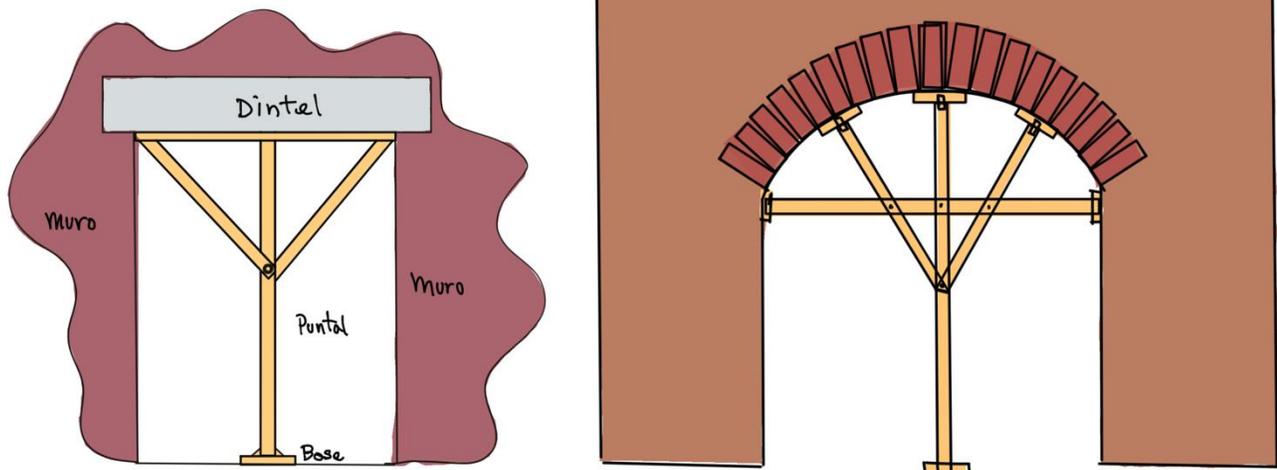
IMAGEN 8. EJEMPLO DE APUNTALAMIENTO DE DINTEL

APUNTALAMIENTO O REFORZAMIENTO DEL DINTEL DE ENTRADA

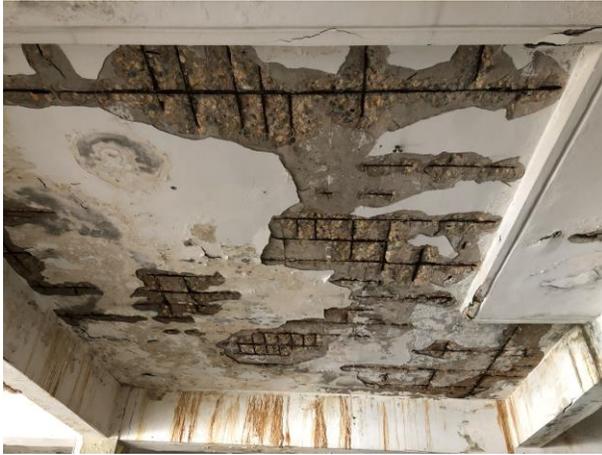
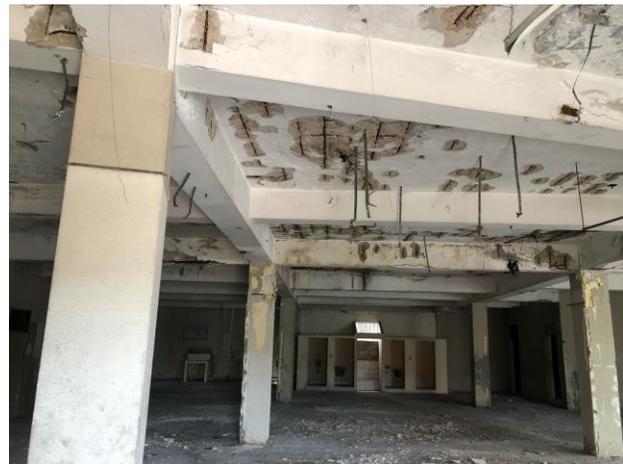
EL EQUIPO TÉCNICO PUDO OBSERVAR QUE EN TODOS LOS NIVELES DE LA EDIFICACIÓN, EL RECUBRIMIENTO ESTA DESPRENDIDO DEJANDO EL ACERO DESCUBIERTO.

IMAGEN 3. LOSAS DE CONCRETO CON RECUBRIMIENTO DESPRENDIDO Y ACERO DE REFUERZO EXPUESTO

Se recomienda realizar una reparación general que incluyan trabajos de investigación que identifiquen y permitan corregir las causas del agrietamiento, desprendimiento del recubrimiento y corrosión del acero en todo el edificio.

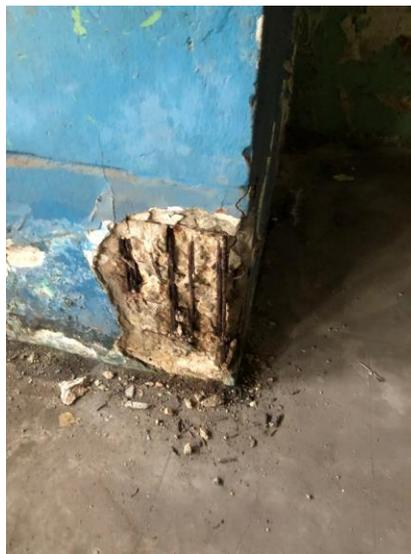
EL EQUIPO TÉCNICO ENCONTRÓ GRIETAS EN LOS MUROS DE CONCRETO Y PRESENTA DESPRENDIMIENTO DEL RECUBRIMIENTO POR LO QUE PRESENTA CORROSION EN EL ACERO DE REFUERZO.

IMAGEN 4. GRIETAS EN MUROS DE MAMPOSTERÍA DE TAPIA

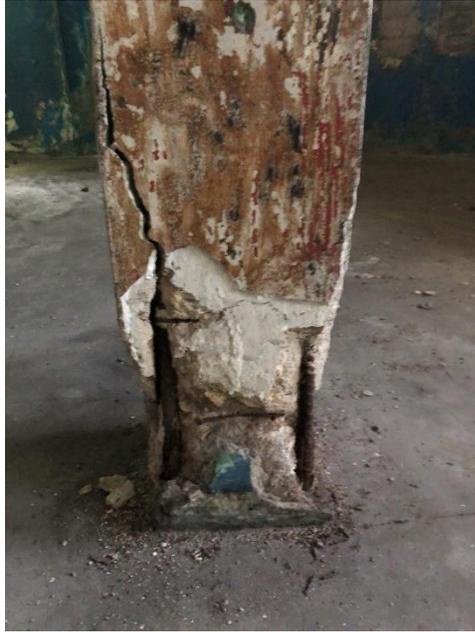
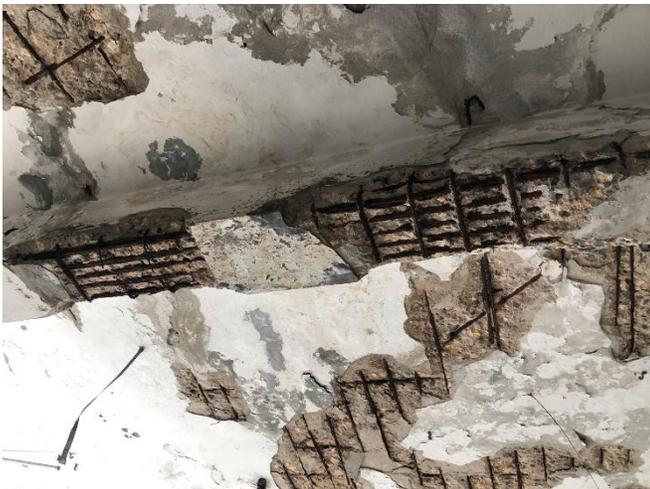
EL EQUIPO TÉCNICO OBSERVÓ GRIETAS Y DESPRENDIMIENTO DEL RECUBRIMIENTO DE LAS VIGAS Y COLUMNAS DE CONCRETO ARMADO POR LO QUE PRESENTA CORROSION EN EL ACERO DE REFUERZO.

IMAGEN 5. GRIETAS Y CORRISION DEL ACERO EN VIGAS Y COLUMNAS DE CONCRETO ARMADO

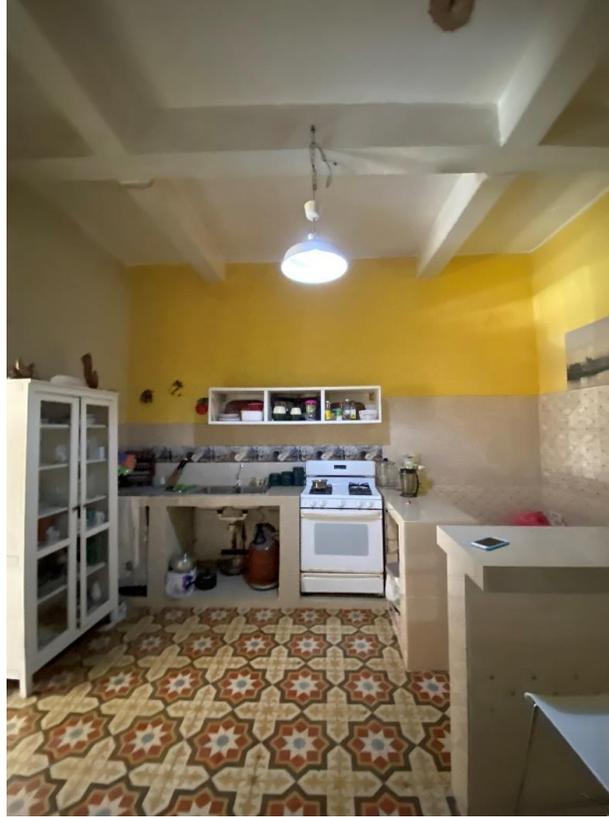
IMAGEN 4. VISTA DE VIGAS DE TECHO

SE REQUIERE QUE SE RECUBRA LAS PARTES DE LA EDIFICACION DONDE SE TIENE EL ACERO DE REFUERZO EXPUESTO PARA EVITAR QUE LA CORRISION SE EXPARSA A TODA LA EDIFICACION ADEMAS DE CORREGIR LOS AGRIETAMIENTOS PRESENTES EN ALGUNAS VIGAS.

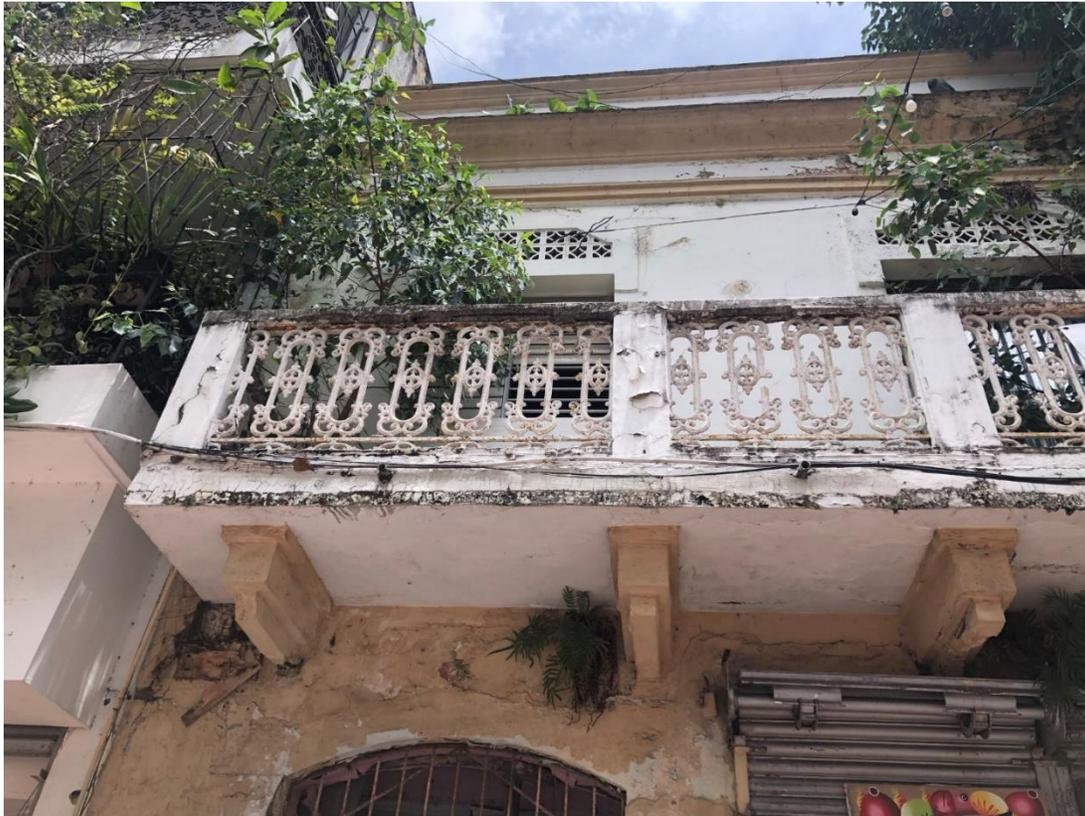
EL EQUIPO TÉCNICO PUDO OBSERVAR QUE EXISTEN PLANTAS PARASITAS MUY DESARROLLADAS DENTRO DE LA EDIFICACION.

IMAGEN 2. PLANTAS PARASITAS

Reparar las grietas presentes en muros, eliminar las plantas parasitas las cuales generan dichas grietas y reparar los vuelos y grietas. Apuntalar el vuelo.

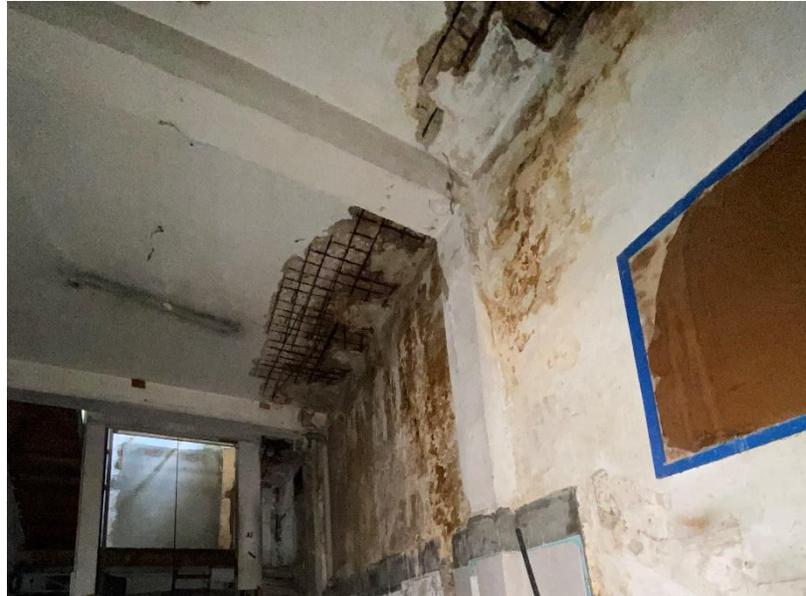
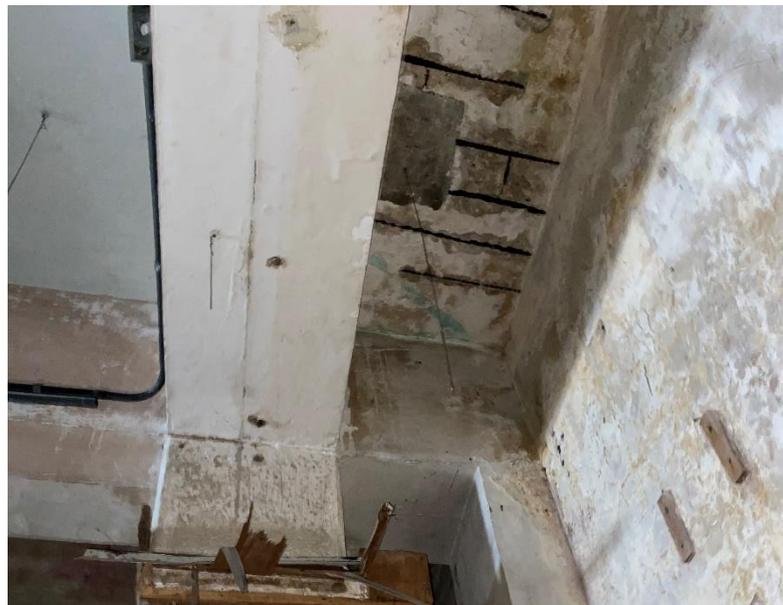
EL EQUIPO TÉCNICO PUDO OBSERVAR QUE HAY UN DESPRENDIMIENTO DEL RECUBRIMIENTO DE LA LOSA, LO QUE DEJA EXPUESTO LAS BARRAS DE ACERO DE REFUERZO AJENTES ABRASIVOS DE LA INTERPERIE. ESTO REDUCE LA CAPACIDAD CORTANTE DE LA LOSA.

IMAGEN 2. DEPENDRIMIENTO DE RECUBRIMIENTO

APUNTALAMIENTO O REFORZAMIENTO DE LOSA

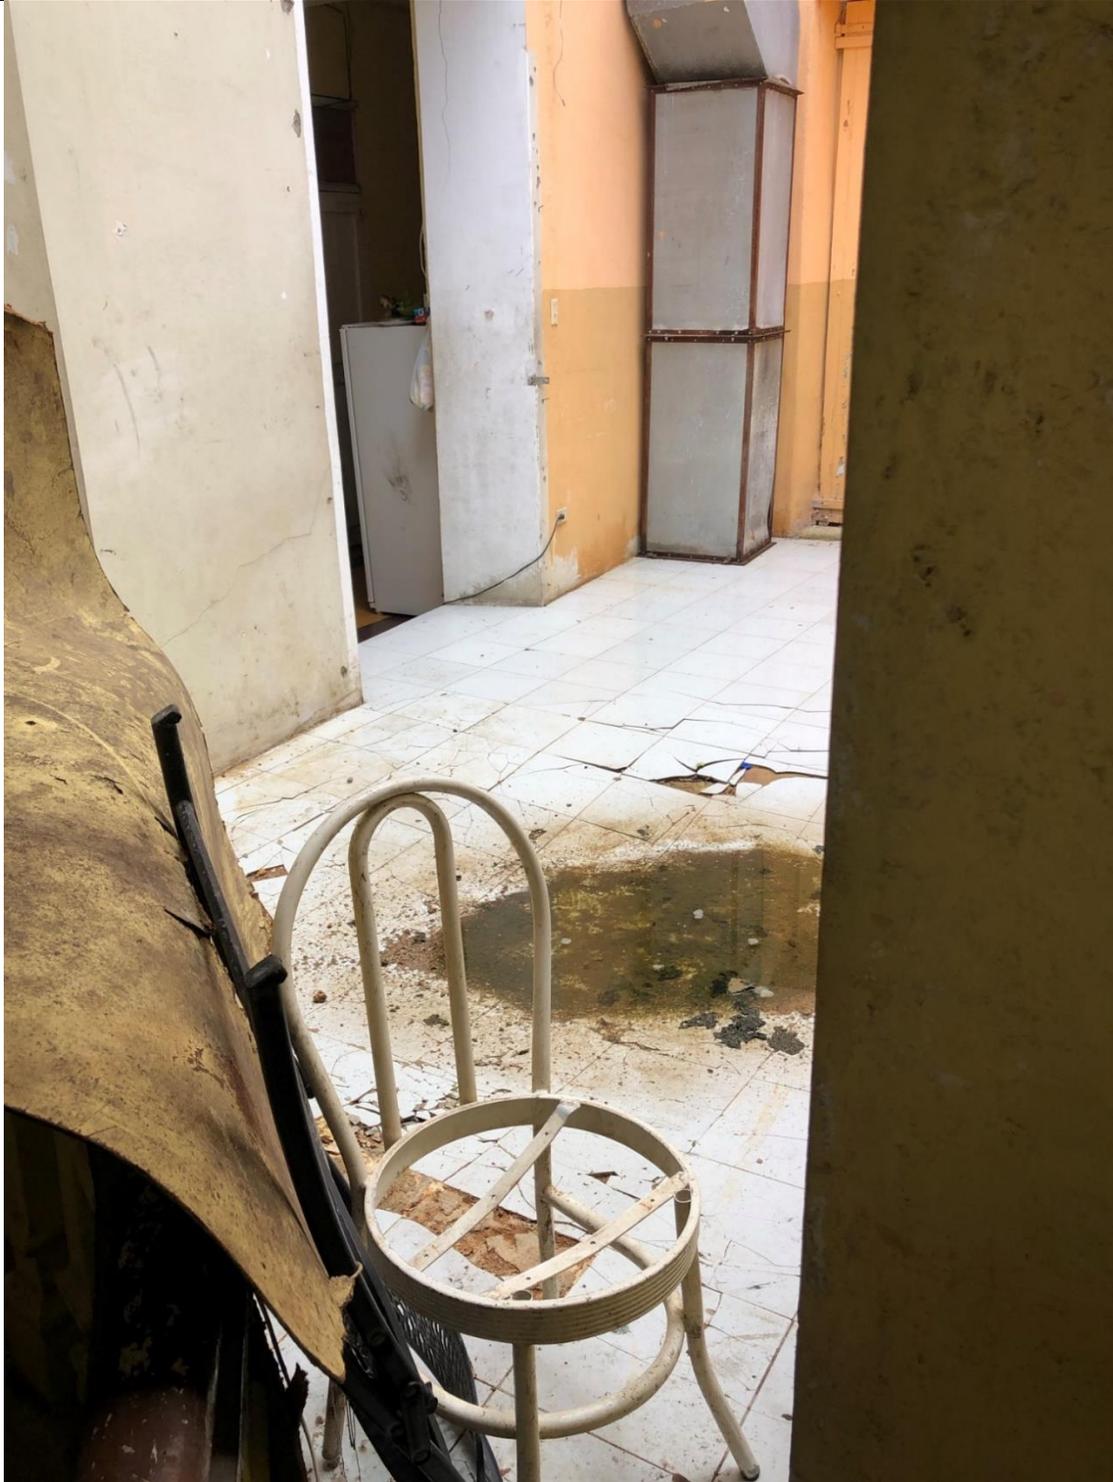
EL EQUIPO TÉCNICO OBSERVÓ QUE UNA LOSA EN EL PRIMER NIVEL SE ENCUENTRA HUNDIDA. SIENDO ESTO UN POSIBLE INDICIO DE QUE LA LOSA FALLÓ ESTRUCTURALMENTE.

IMAGEN 5. LOSA HUNDIDA

APUNTALAMIENTO DE BALCONES, LOSAS INTERIORES y DINTELES

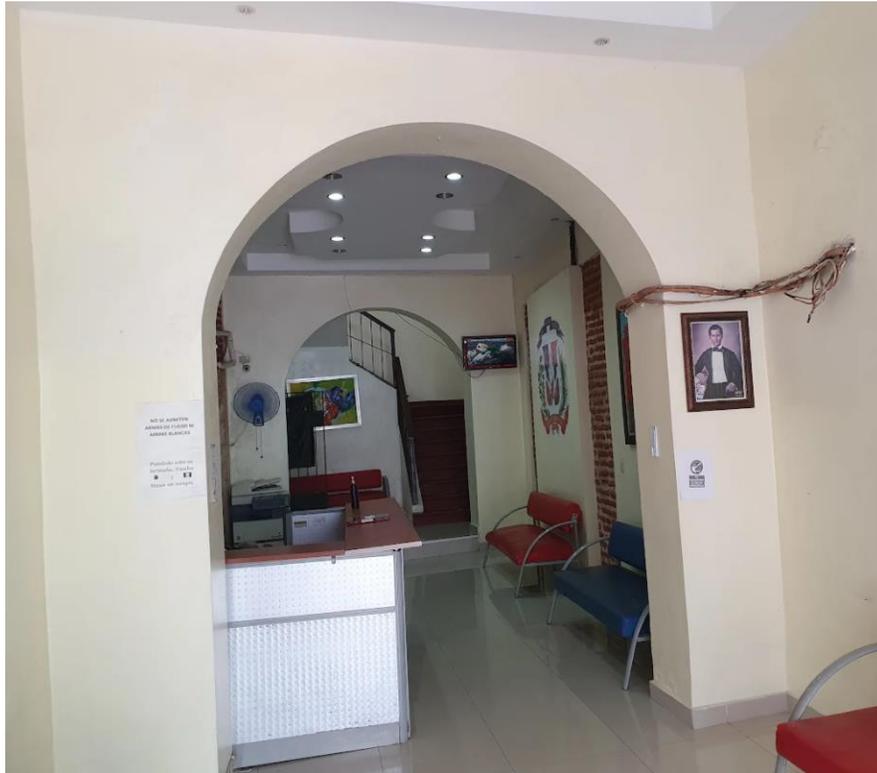
IMAGEN 4. ESTRUCTURA DE LA PARTE INTERIOR DE LA EDIFICACIÓN

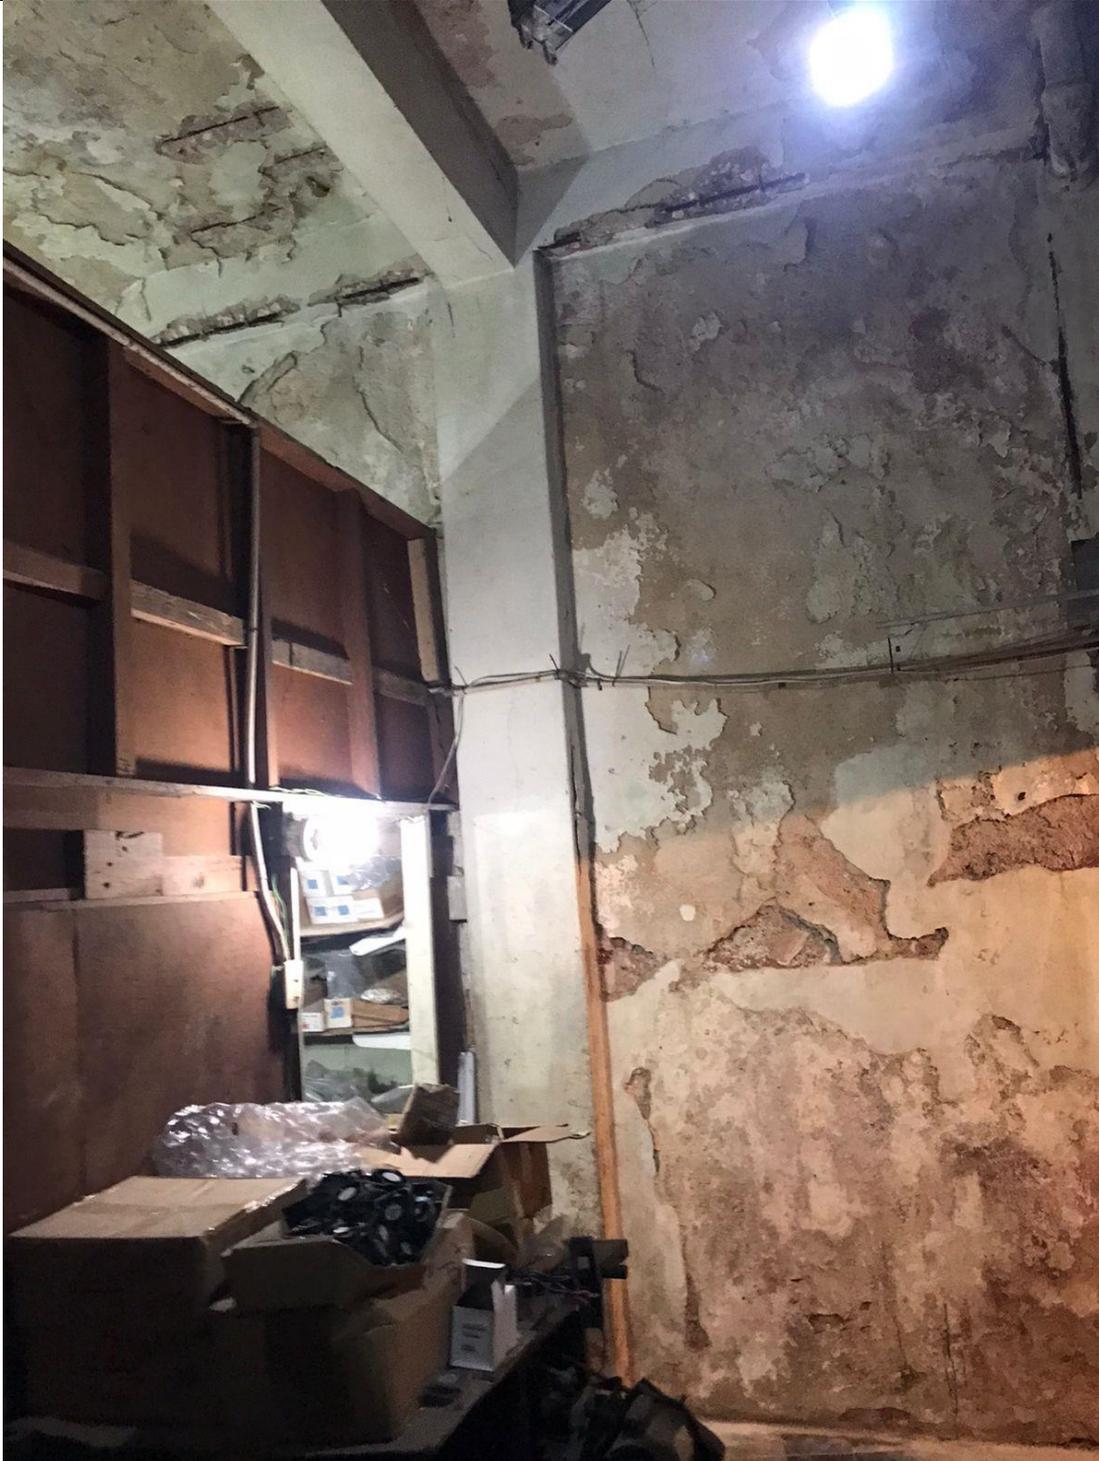
3- REFUERZO DE VIGAS Y LOSAS EXPUESTO

EL EQUIPO TÉCNICO OBSERVÓ QUE LAS VIGAS Y LAS LOSAS TIENEN LAS BARRAS DE REFUERZO EXPUESTAS EN EL PRIMER NIVEL.

IMAGEN 4. BARRAS DE REFUERZO EXPUESTAS AL AIRE LIBRE.

Se recomienda realizar un saneamiento de los balcones en los que limpie la corrosión de las barras y se coloque recubrimiento de mortero a los balcones y apuntalarlos al momento de las excavaciones. Por otro lado, las grietas en los muros y las barras expuestas deben de corregirse y cubrirse.
