# DIAGNÓSTICO DE ESTRUCTURAS EVALUADAS EN LA CIUDAD COLONIAL

LA OFICINA NACIONAL DE EVALUACIÓN SÍSMICA Y VULNERABILIDAD  
DE INFRAESTRUCTURAS Y EDIFICACIONES (ONESVIE)

PROGRAMA DESARROLLO  
**TURISTICO Y URBANO**  
CIUDAD COLONIAL DE SANTO DOMINGO

# VOL. 1

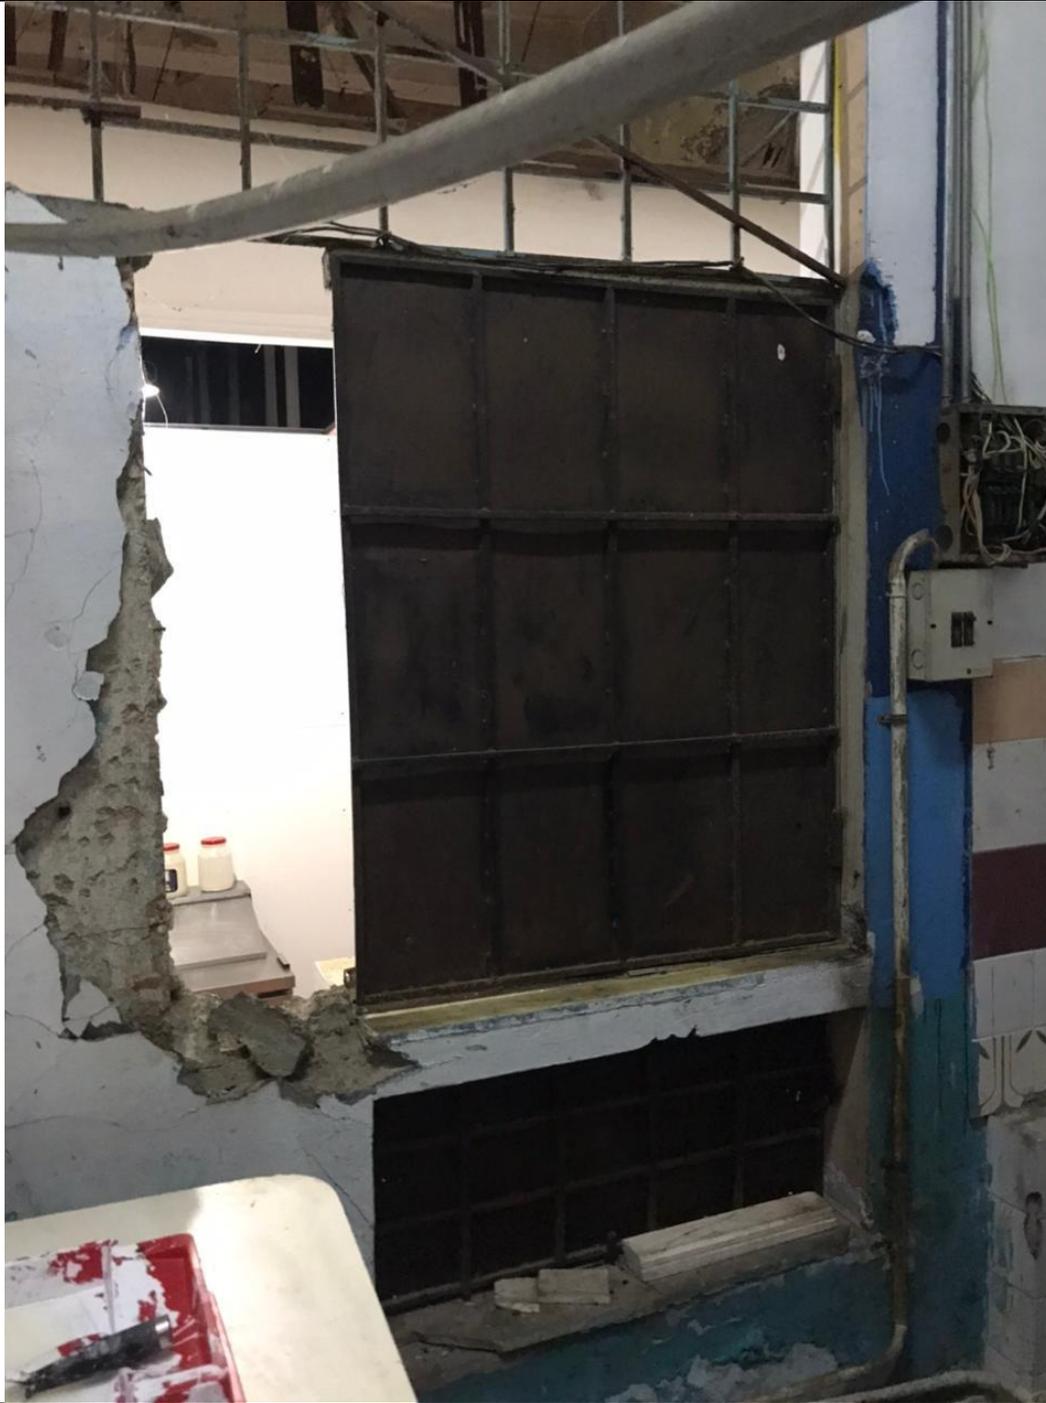
4- TRABAJOS NO INGENIERILES

EL EQUIPO TÉCNICO PUDO OBSERVAR DENTRO DE LA EDIFICACION SE REALIZARON TRABAJOS NO INGENIERILES, ES DECIR, SIN SUPERVIVION DE UN PROFESIONAL Y QUE AHORA ESTOS TRABAJOS SE ENCUENTRAN EN ESTADOS MUY VULNERABLES

IMAGEN 5. MODIFICAICONES NO INGENIERILES A LA ESTRUCTURA.

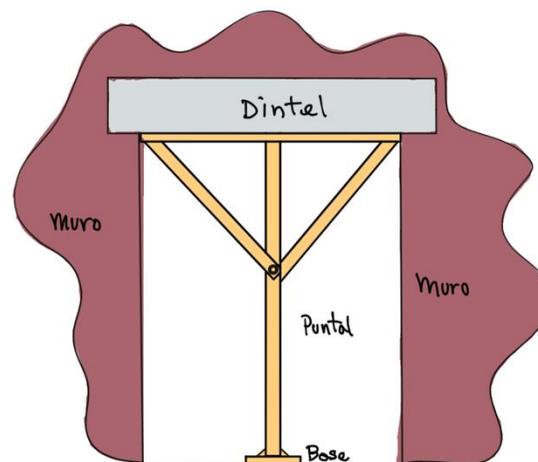
IMAGEN 11. EJEMPLO DE APUNTALAMIENTO DE DINTEL

APUNTALAMIENTO DE VUELO.

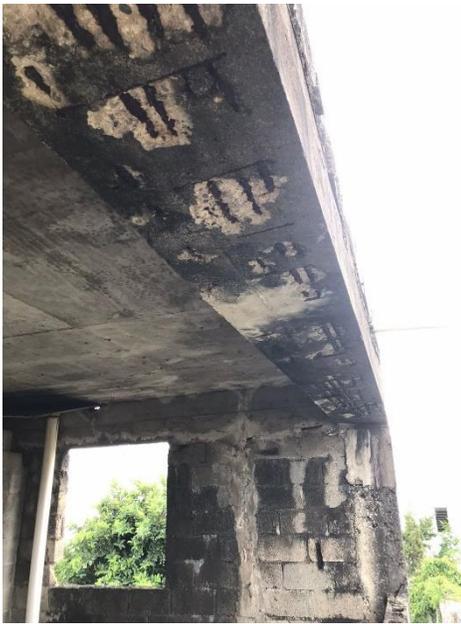
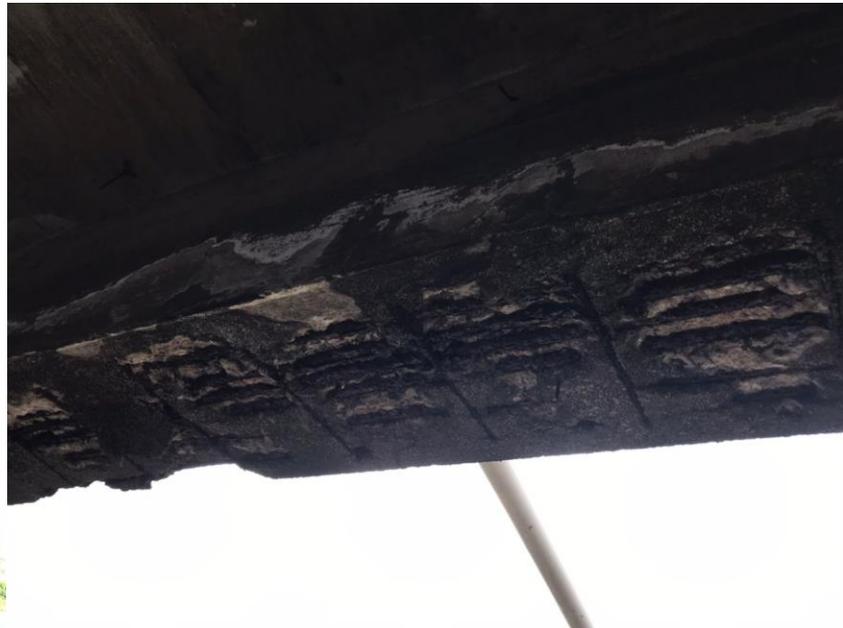
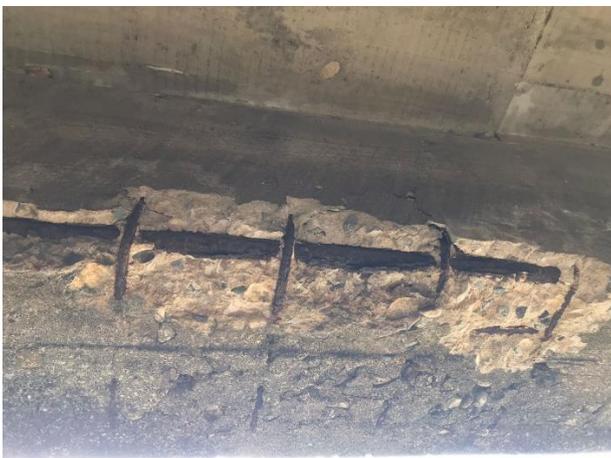
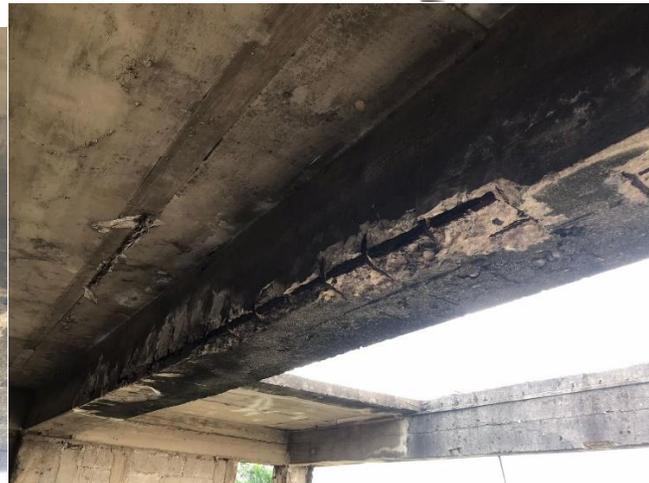
1- BARRAS DE REFUERZO EXPUESTAS

EL EQUIPO TÉCNICO PUDO OBSERVAR LAS BARRAS DE REFUERZO DE LAS VIGAS Y LOSAS DE LOS PISOS 3 Y 4 SE ENCUENTRAN EXPUESTAS A AGENTES ABRASIVOS QUE PONEN EN DETRIMENTO LA EDIFICACION.

IMAGEN 2. CUBIERTA INFERIOR DE TECHO DESPRENDIDA

RESANAMIENTO DE GRIETAS Y RECUBRIMIENTO DE VIGAS Y LOSAS

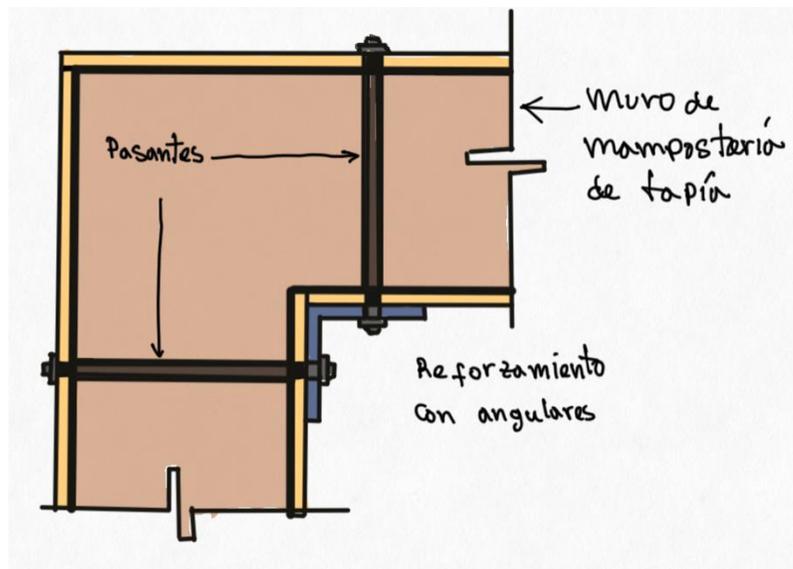
IMAGEN 5. EJEMPLO DE ARRIOSTRAMIENTO DE MUROS

ARRIOSTRAMIENTO DE MURO DE LA FACHADA A MUROS PERPENDICULARES A ESTOS, PARA PODER GARANTIZAR SU ESTABILIDAD

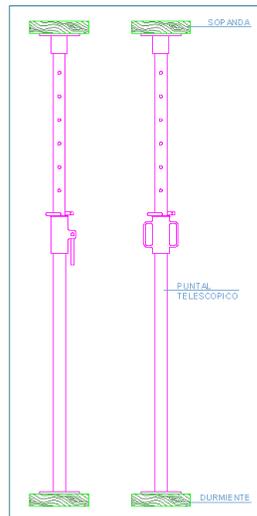
IMAGEN 7. PUNTALES RECOMENDADOS PARA EL APUNTALAMIENTO DEL TECHO

APAUNTALAMIENTO DE TODO EL TECHO (LOSAS Y VIGAS)

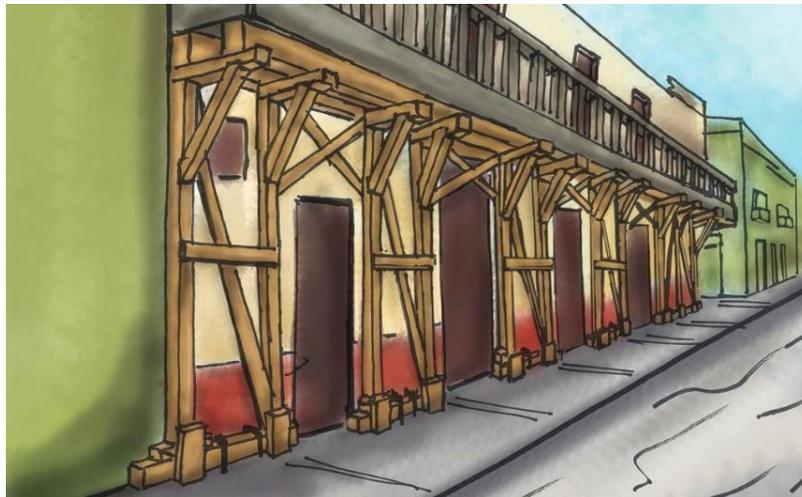
IMAGEN 8. EJEMPLO DE APUNTALAMIENTO DE LA FACHADA

APUNTALAMIENTO DEL VOLADIZO FRENTE A LA CALLE LAS MERCEDES

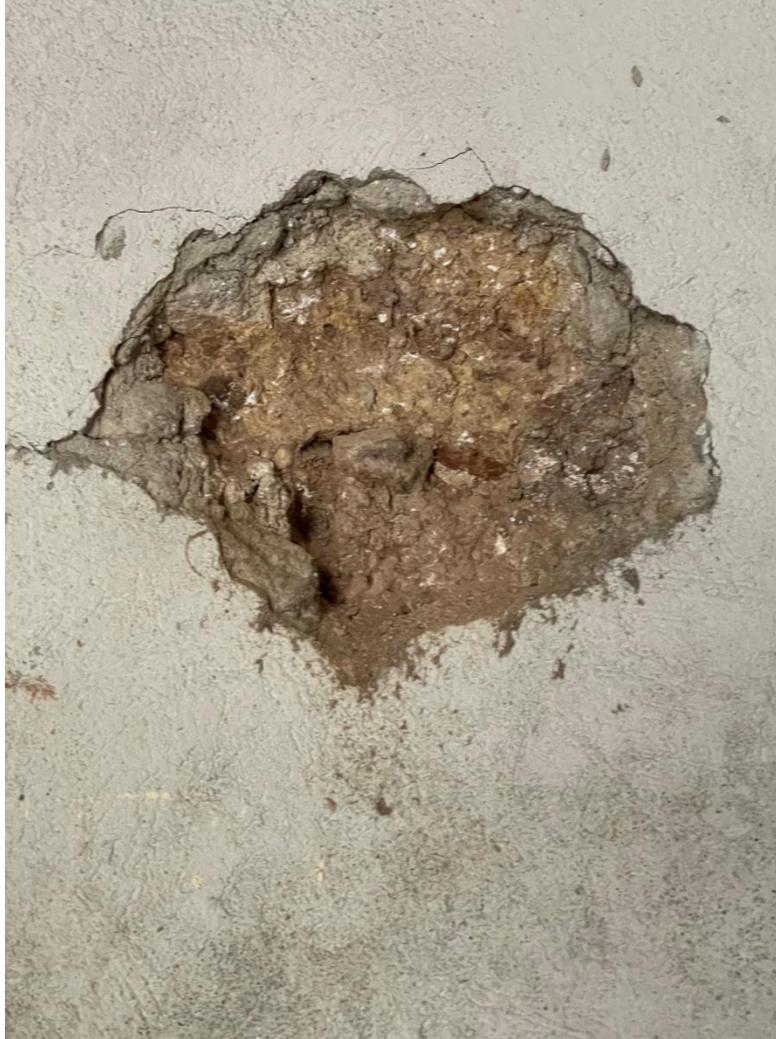
EL EQUIPO TÉCNICO TAMBIÉN OBSERVÓ QUE EL RECUBRIMIENTO MUROS SE HA DESPRENDIDO EN LA PARTE FRONTAL DE LA EDIFICACION.

IMAGEN 5. DESPRENDIMIENTO DE RECUBRIMIENTO DE LOS MUROS.

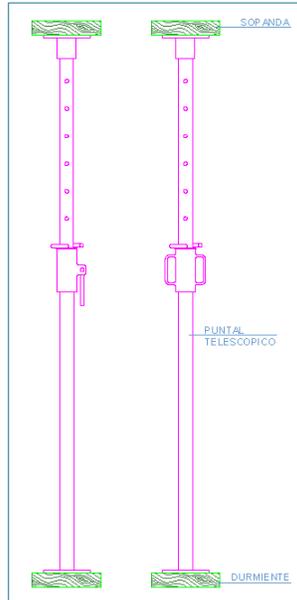
IMAGEN 11. PUNTALES RECOMENDADOS PARA EL APAUNTAMIENTO DEL TECHO

APAUNTALAMIENTO DE TODO EL TECHO (LOSAS Y VIGAS)

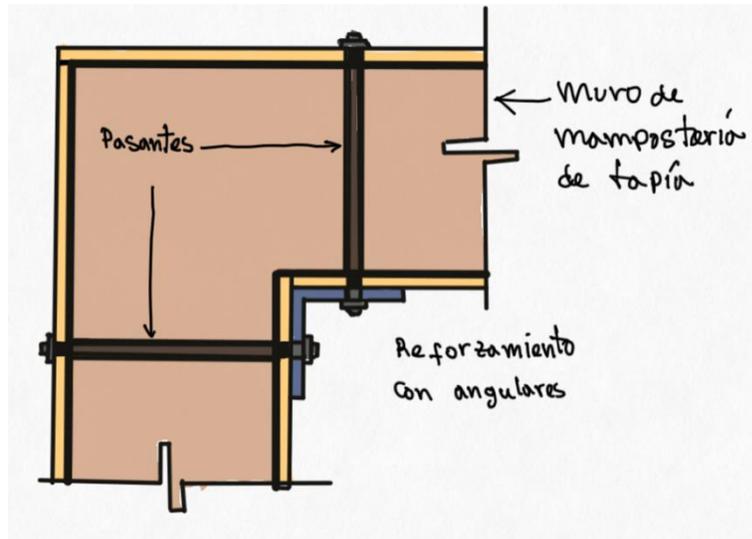
IMAGEN 4. EJEMPLO DE ARRIOSTRAMIENTO DE MUROS

ARRIOSTRAMIENTO DE MURO DE LA FACHADA A MUROS PERPENDICULARES A ESTOS, PARA PODER GARANTIZAR SU ESTABILIDAD

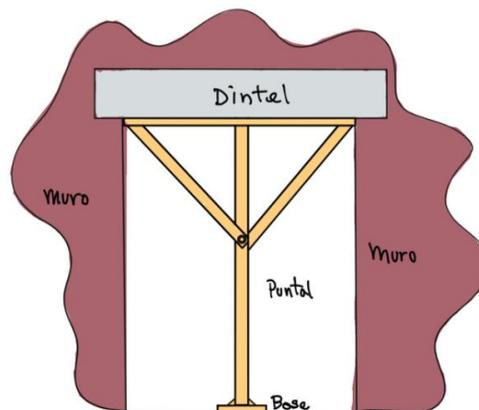
IMAGEN 5. EJEMPLO DE APUNTALAMIENTO DE DINTEL

APUNTALAMIENTO O REFORZAMIENTO DEL DINTEL DE ENTRADA

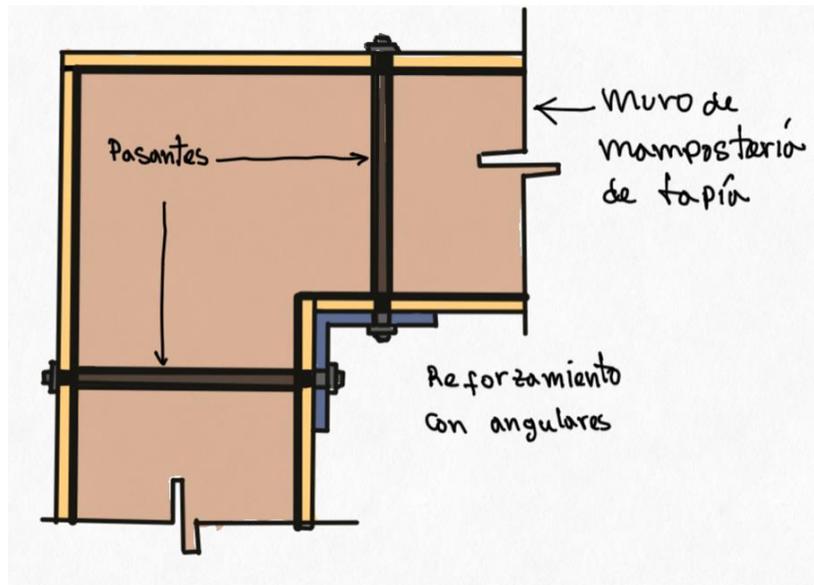
IMAGEN 4. EJEMPLO DE ARRIOSTRAMIENTO DE MUROS

ARRIOSTRAMIENTO DE MURO DE LA FACHADA A MUROS PERPENDICULARES A ESTOS, PARA PODER GARANTIZAR SU ESTABILIDAD

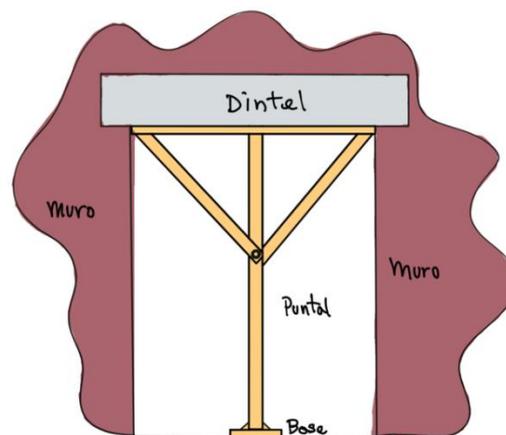
IMAGEN 5. EJEMPLO DE APUNTALAMIENTO DE DINTEL

APUNTALAMIENTO O REFORZAMIENTO DEL DINTEL DE ENTRADA

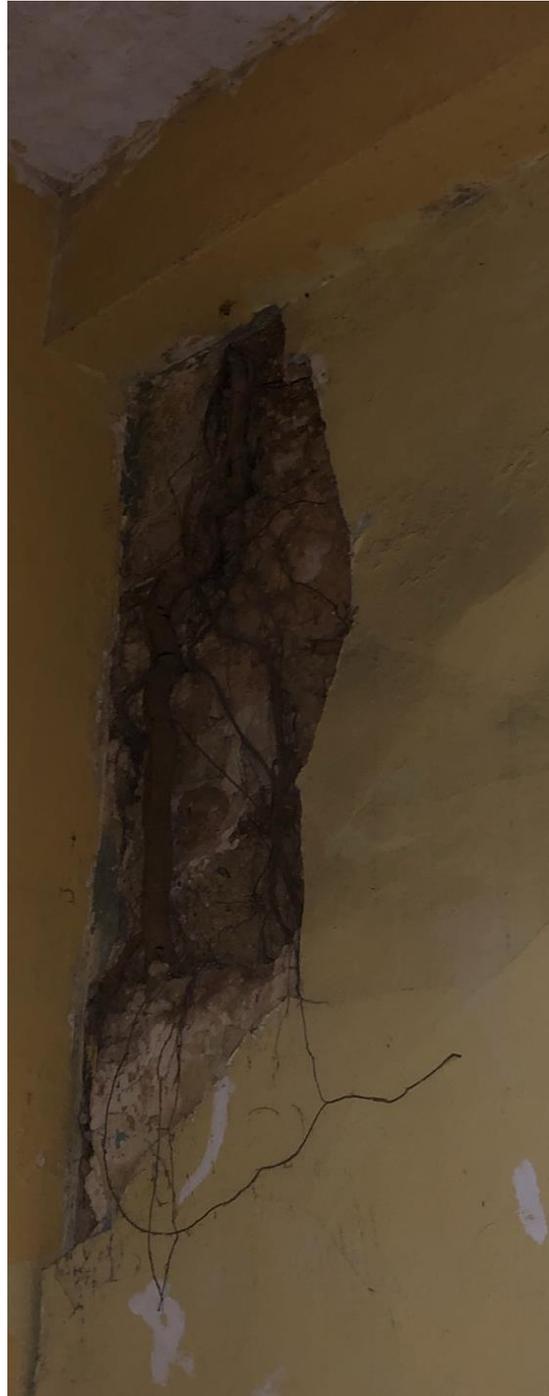
3- PLANTAS PARASITAS EN LOS MUROS INTERIORES

EL EQUIPO TÉCNICO OBSERVÓ QUE EXISTEN PLANTAS PARASITAS CON RAICES BIEN FORMADAS DENTRO DE LOS MUROS INTERNOS DE LA EDIFICACION. ESTO REDUCE LA CAPACIDAD PORTANTE DEL MURO Y PRODUCE AGRIENTAMEINTO A MEDIDA QUE LAS RAICES CRECEN.

IMAGEN 4. PLANTAS PARASITAS EN LOS MUROS.

Reparar las grietas presentes en las escaleras y muros interiores, eliminar las plantas parasitas las cuales generan dichas grietas y reparar los vuelos y grietas.

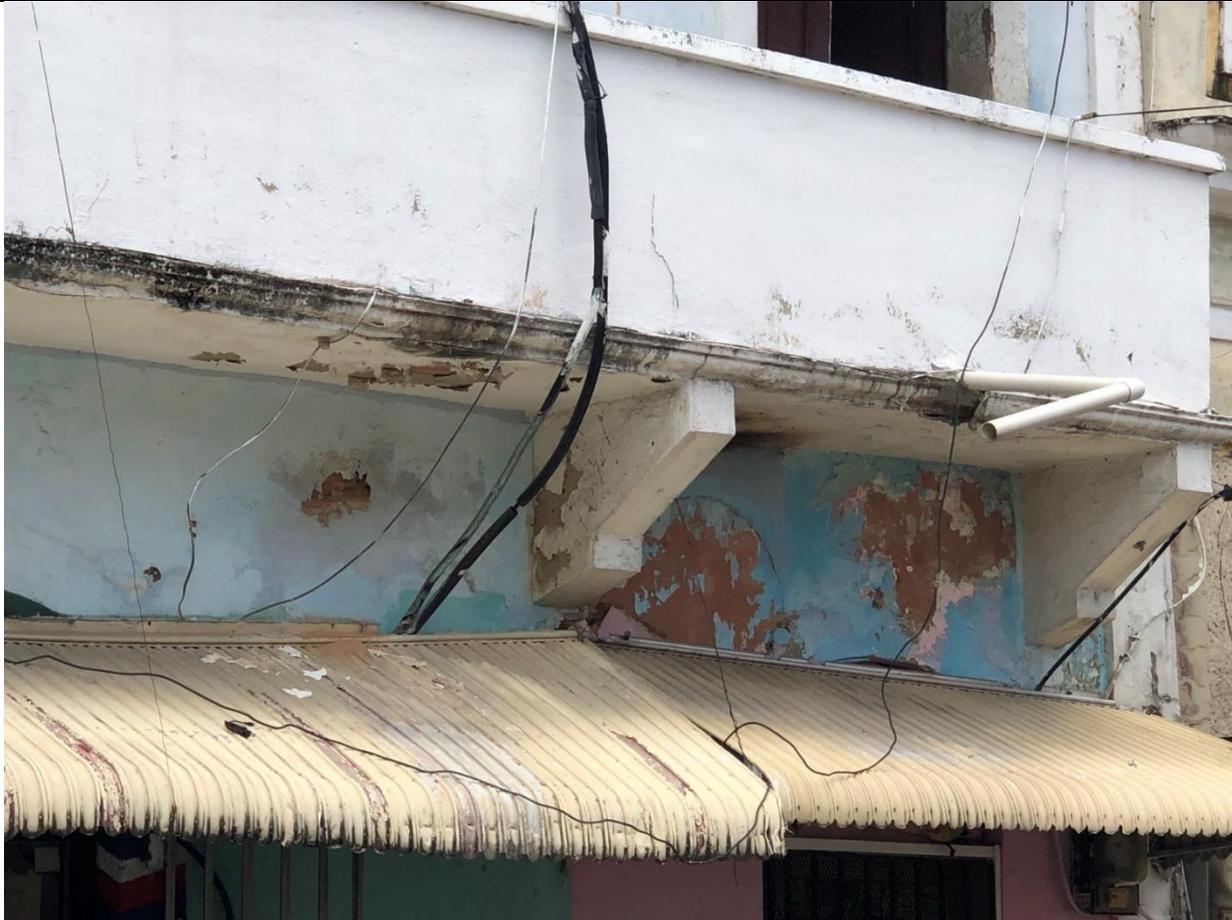
4- VUELOS CON RECUBRIMIENTO DESPRENDIDO

EL EQUIPO TÉCNICO PUDO OBSERVAR QUE LOS VUELOS DE LOS BALCONES SE ENCUENTRAN DESPRENDIDOS LO CUAL EXPONE EL ACERO DE REFUERZO A AGENTES ABRASIVOS Y REDUCE LA CAPACIDAD DE SOPORTAR CARGA.

IMAGEN 5. AMPLIACIÓN EN MAMPOSTERÍA DE BLOQUES DE CONCRETO

APUNTALAMIENTO O REFORZAMIENTO DE LOS VUELOS.

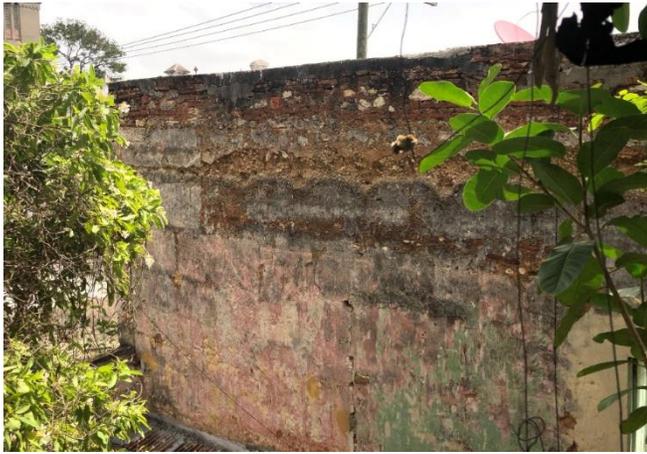
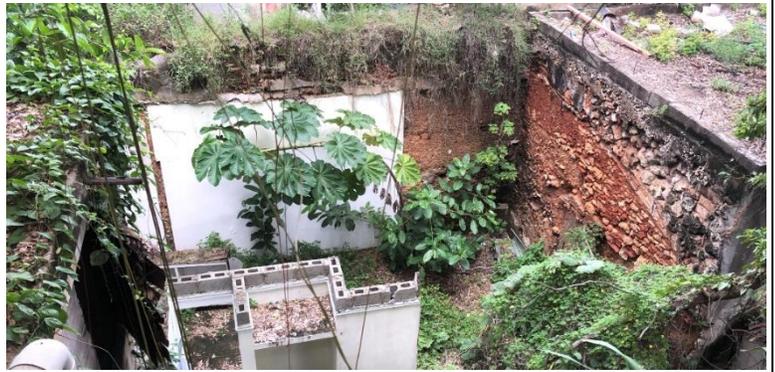
1- MUROS DE TAPIA AL DESCUBIERTO

EL EQUIPO TÉCNICO PUDO OBSERVAR QUE PARTE DE LOS MUROS DE TAPIA ESTÁN AL DESCUBIERTO Y SIN ARRIOSTRE EN LA PARTE SUPERIOR DEBIDO A LA AUSENCIA DE UN TECHADO.

IMAGEN 2. MUROS DE TAPIA AL DESCUBIERTO Y SIN TECHO

1. SE DEBE ARRIOSTRAR LOS MUROS QUE NO TIENEN SOPORTE LATERAL DEBIDO AL COLAPSO PARCIAL DEL SISTEMA DE PISOS
2. SE DEBE APUNTALAR EL SISTEMA DE PISOS QUE SE ENCUENTRA EN ESTADO DE DETERIORO PARA EVITAR QUE COLAPSE COMO LOS OTROS.

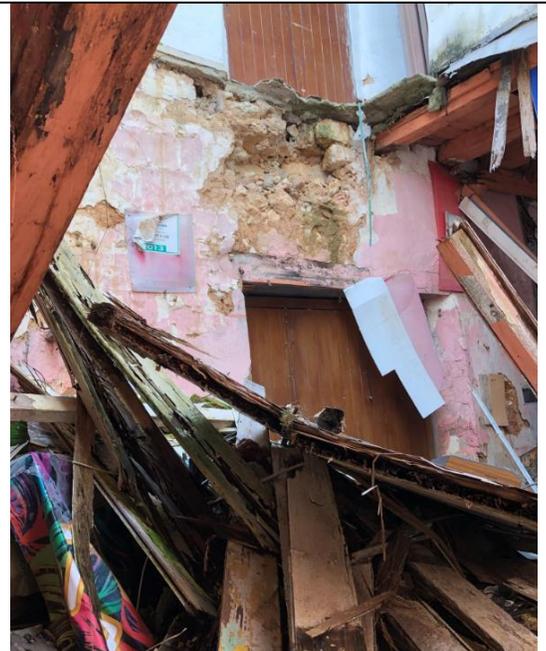
IMAGEN 3. PARTE COLAPSADA DEL SISTEMA DE PISOS

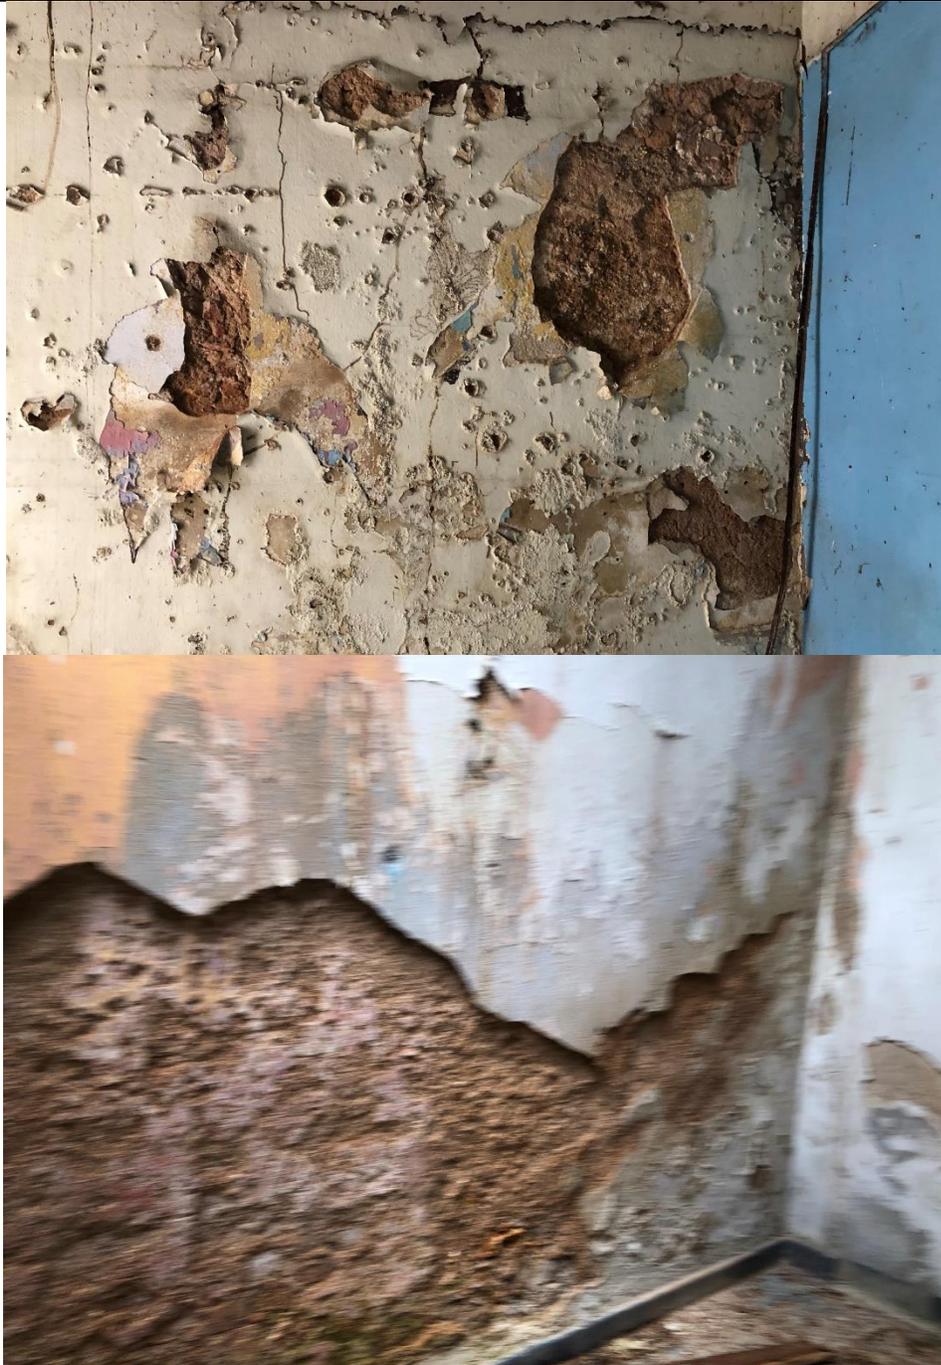
1- DESPRENDIMIENTO RECUBRIMIENTO INTERNO

EL EQUIPO TÉCNICO PUDO OBSERVAR QUE LOS MUROS INTERNOS SE ENCUENTRAN EN MUY MAL ESTADO DEBIDO A QUE EL RECUBRIMIENTO DE ESTOS SE ENCUENTRA EXPUESTO

IMAGEN 3. MUROS INTERIOS

Reparar los elementos de la cubierta y grietas presentadas en los muros.

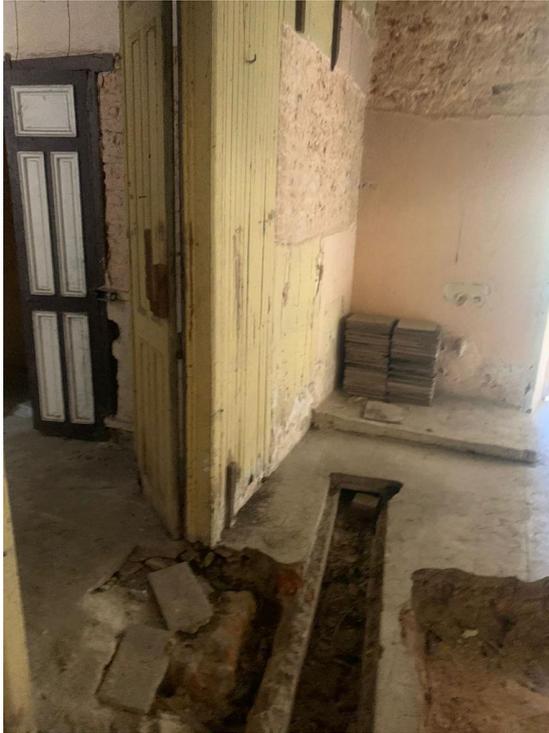
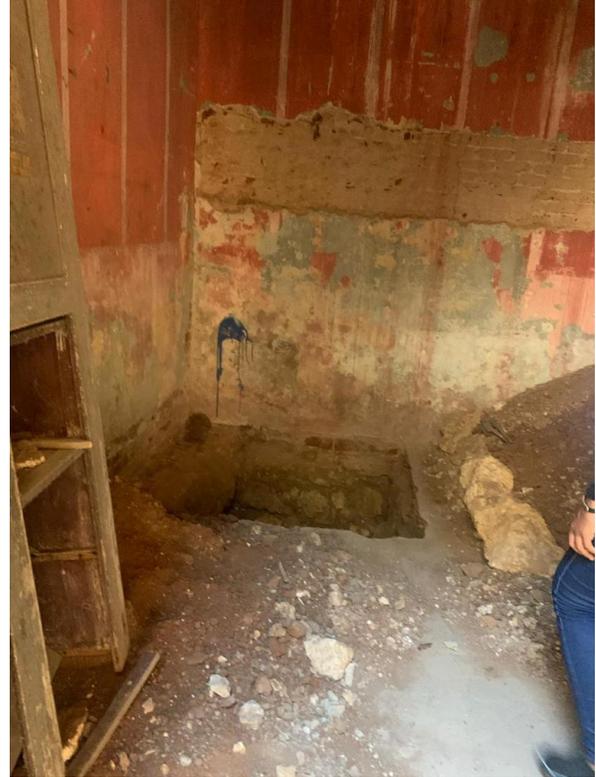
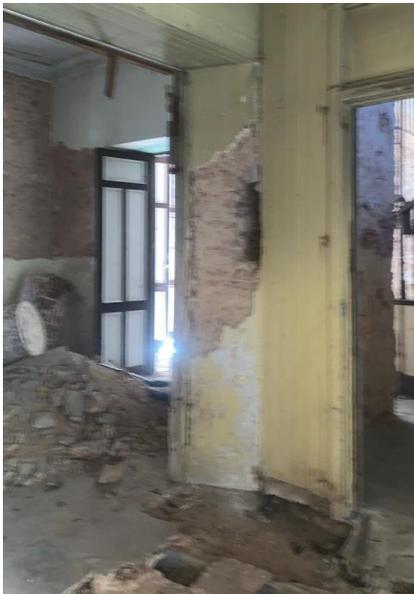
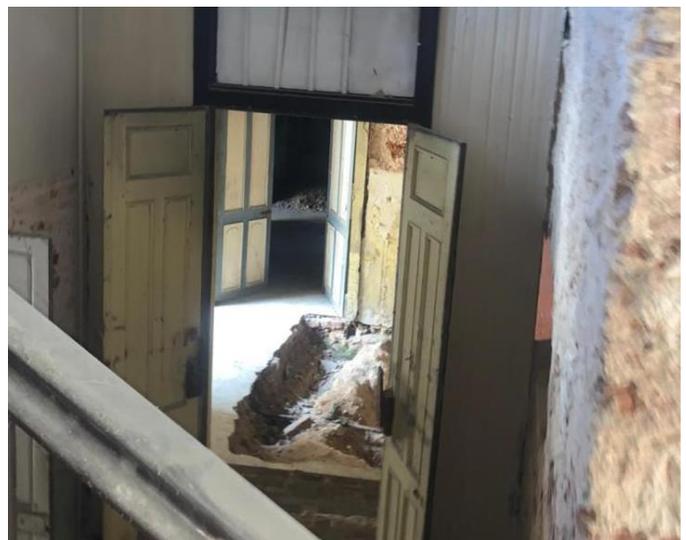
1- AGUJEROS EN MUROS Y EXCAVACIONES

EL EQUIPO TÉCNICO PUDO OBSERVAR QUE LA EDIFICACION ESTABA EN UN PROCESO DE REMODELACIÓN Y LA MISMA FUE PARADA DEJÁNDO EN ALGUNAS ZONAS MATERIAL Y ESCOMBROS ESTO PUEDE PERJUDICAR LA EDIFICACIÓN A LA HORA DE QUE SE REALICE EL PROYECTO EN LA CALLE FRENTE A ESTA, PUESTO A QUE LAS VIBRACIONES QUE SE PRODUCIRÁN PUEDEN CAUSAR DESPRENDIMIENTO O DERRUMBE DE ALGUNA ÁREAS.

IMAGEN 3. EXCAVACIONES Y AGUJERO

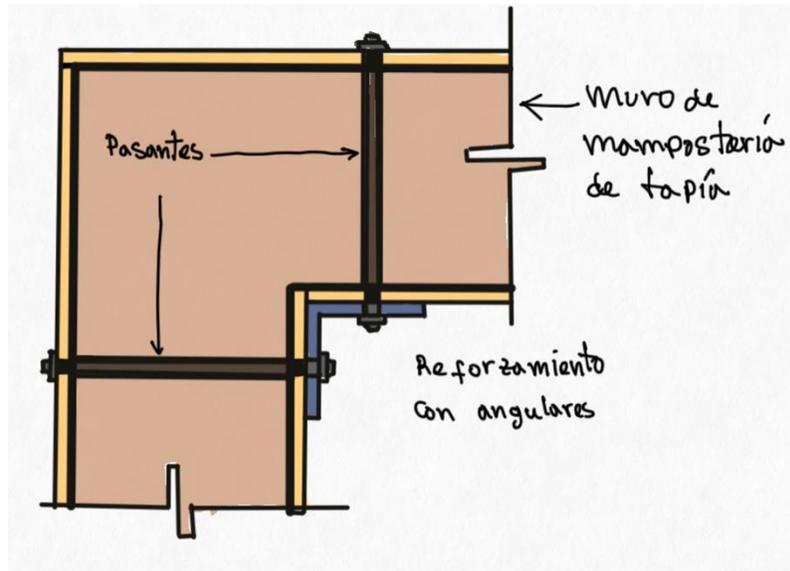
IMAGEN 6. EJEMPLO DE ARRIOSTRAMIENTO DE MUROS

ARRIOSTRAMIENTO DE MURO DE LA FACHADA A MUROS PERPENDICULARES A ESTOS, PARA PODER GARANTIZAR SU ESTABILIDAD

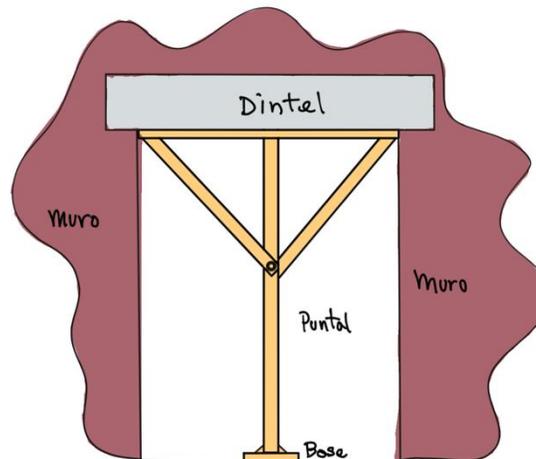
IMAGEN 7. EJEMPLO DE APUNTALAMIENTO DE DINTEL

APUNTALAMIENTO O REFORZAMIENTO DE LOS VUELOS

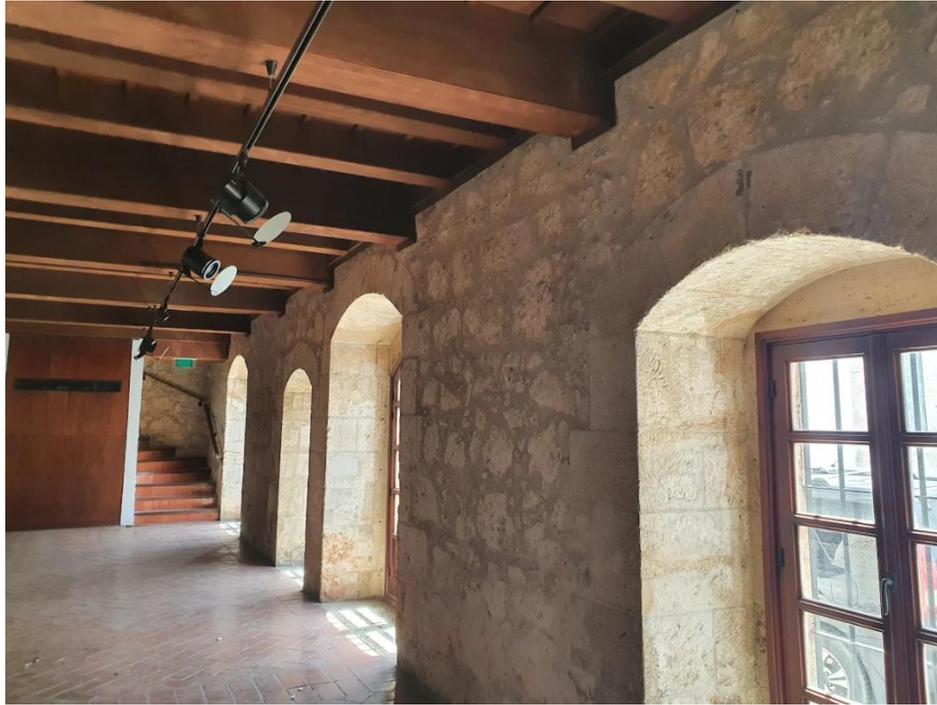
IMAGEN 2. VISTA DE LOS MUROS DE MAPOSTERIA COLONIAL DE LA EDIFICACIÓN

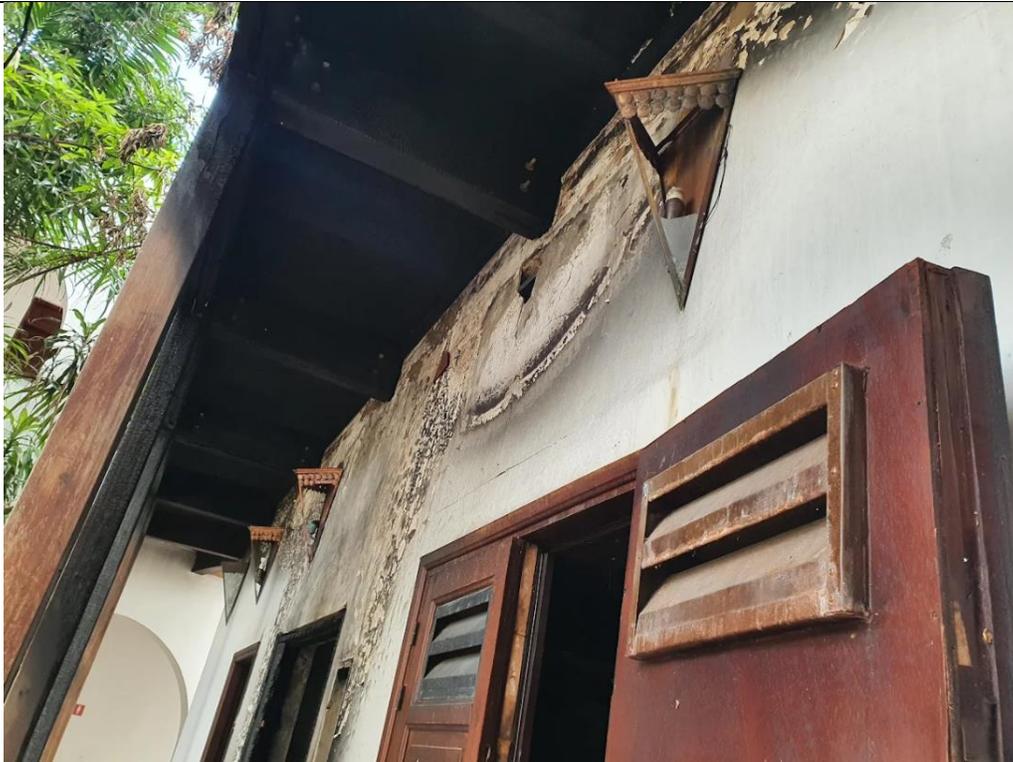
IMAGEN 3. VISTA DE UNA PORCIÓN DE LA PARTE INTERIOR DE LA EDIFICACIÓN (INCENDIADA)

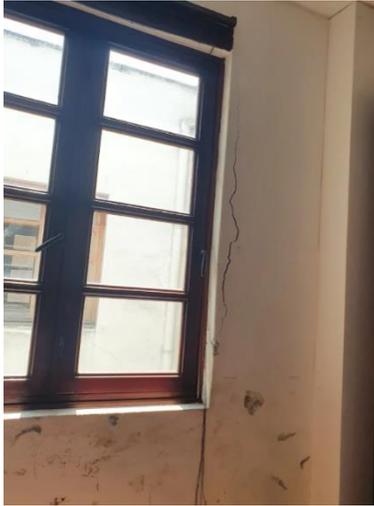
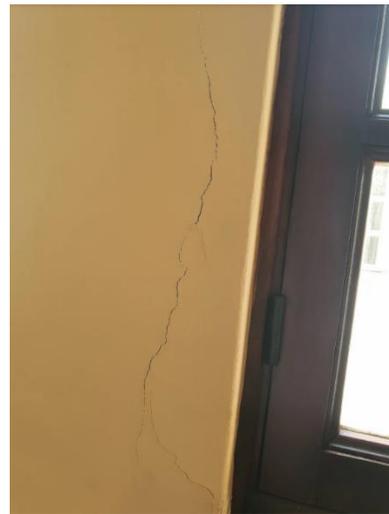
1- GRIETAS EN MUROS DE MAMPOSTERIA DE BLOQUES DE HORMIGÓN (PARTE INTERIOR DE LA EDIFICACIÓN)

EL EQUIPO TÉCNICO SOLO ENCONTRÓ FILTRACIONES Y FALTA DE MANTENIMIENTO EN LAS PAREDES DE LA EDIFICACIÓN.

IMAGEN 4. GRIETAS CERCA DE LAS VANTANAS EN MUROS DE MAMPOSTERIA DE BLOQUES DE LA EDIFICACIÓN

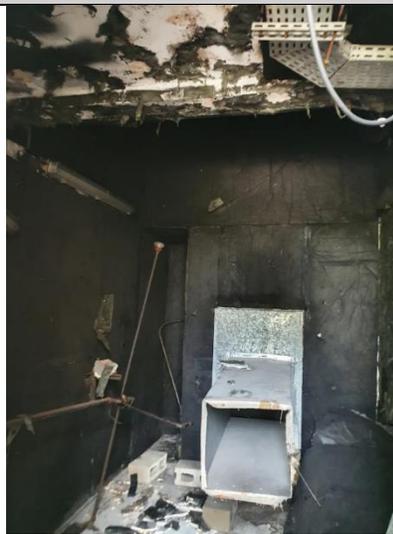
**2- PARTE INCENDIADA DE LA EDIFICACIÓN**

IMAGEN 5. PARTE INCENDIADA DEL EDIFICIO
